## Tutkintaselostus

D18/2007L

### Lintutörmäys Oulun lentoasemalla 12.10.2007

OH-LVA

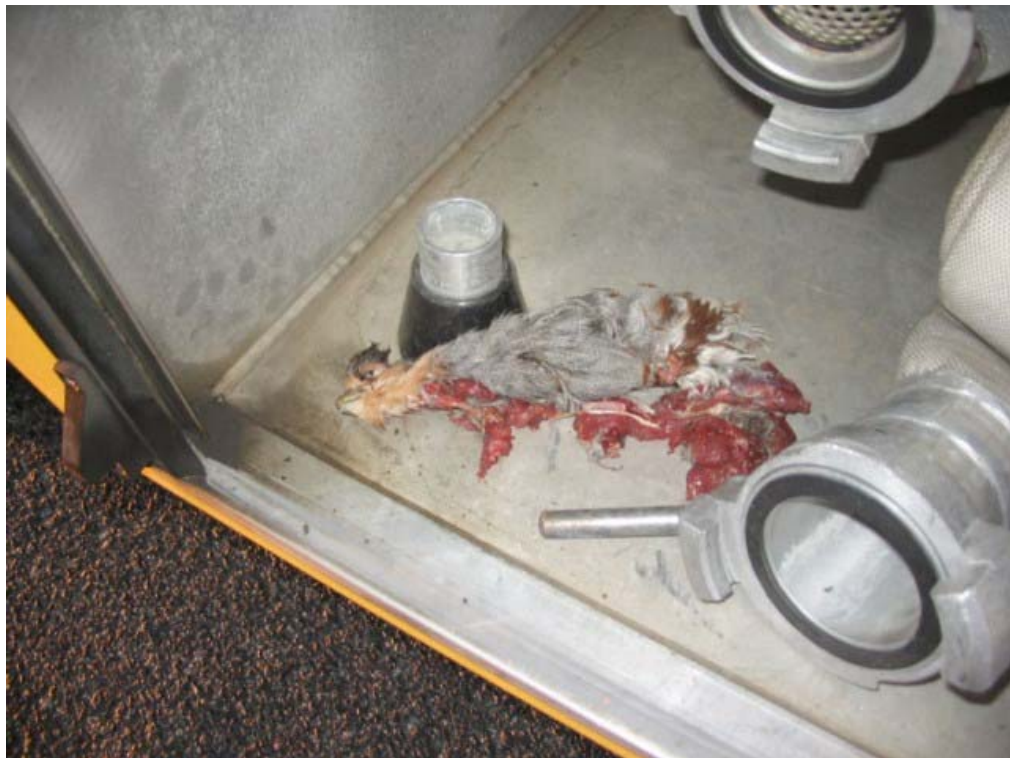
Lentokoneen rakenteisiin ja kiitotielle jääneistä linnuista ja niiden osista tunnistettiin linnut peltopyiksi. Peltopyy on kanalintu, jonka pituus on keskimäärin 29–35 cm, siipien kärkiväli 52–57 cm, paino 350–450 grammaa.

Kuva 1. Lentokoneeseen osunut peltopyy (kuva Finnair Oyj)

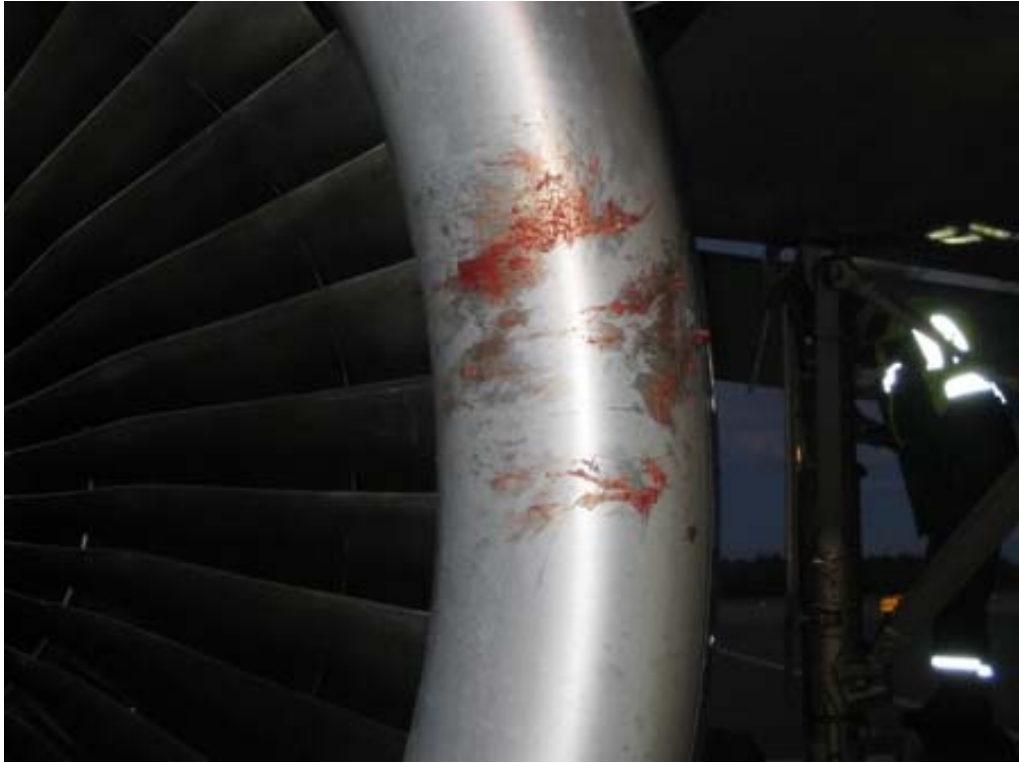
Vaaratilanteesta ei aiheutunut henkilövahinkoja. Lentokoneen oikeanpuoleinen moottori vaurioitui useiden lintujen osuttua siihen. Lintuja osui myös muihin lentokoneen rakenteisiin, mutta osumista ei aiheutunut vaurioita.

Kuva 2. Osumajälkiä oikeanpuoleisessa moottorissa (kuva Finavia)

Lentokoneen oikea moottori tarkastettiin silmämääräisesti ilman boroskooppia. Moottoria ei koekäytetty lentokoneen huoltokäsikirjan mukaisesti (power assurance check) ennen siirtolentoluvan myöntämistä. Lentoyhtiön tekniikasta saadun tiedon mukaan siirtolentoluvan edellytyksenä oli kuitenkin se, että ohjaajat koekäyttivät oikeanpuoleista moottoria suurella tehoasetuksella (high power run-up) ennen lentoonlähtöä. Ohjaajien mukaan oikea moottori piti tehoa lisättäessä poikkeavaa ääntä ja se sakkasi jo varsin pienellä tehoasetuksella. Lentokone rullattiin takaisin asematasolle odottamaan tarkempia tutkimuksia ja korjausta. Jälkeenpäin voidaan todeta, että ennen siirtolentoluvan myöntämistä moottorille tehty tarkastus oli mahdollisesti riittämätön, koska moottori osoittautui vialliseksi jo pienen tehonlisäyksen jälkeen.

Vaurioitunut moottori vaihdettiin Oulussa 17.10.2007, minkä jälkeen kone lennettiin Helsinkiin. Lentokoneen lentoarvotallennin ja ohjaamoäänitin irrotettiin ja niiden tiedot olivat käytettävissä tutkinnassa.
