## Tutkintaselostus

D4/2007L

# Ultrakevyen lentokoneen pakkolasku Pudasjärven lentopaikalla 3.2.2007

OH-U454

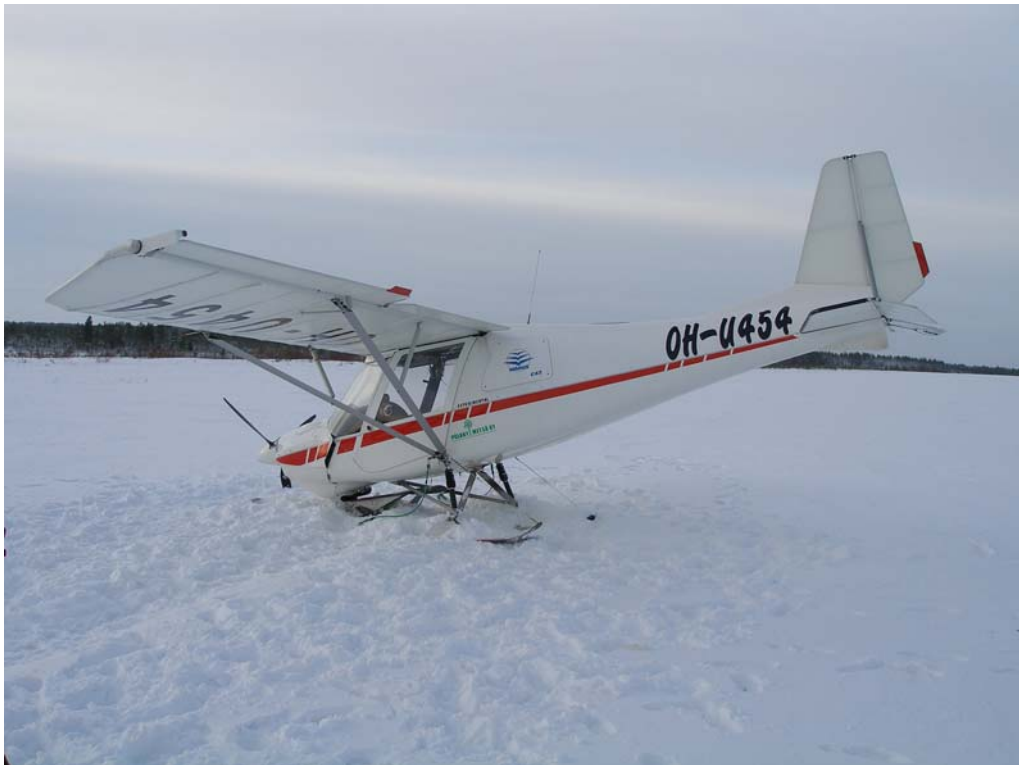
Tapahtumapäivän toisessa lentoonlähdössä nokkasuksen kiinnityskotelon etupuo-  
leinen osa taittui alaspäin ilmavirran painamana. Tästä aiheutui tuntuva lentono-  
peuden hidastuminen ja koneen nokkaa alaspäin ohjaava voima. Koneen käyttä-  
ytymisen vuoksi ohjaaja päätteli koneen moottorin menettäneen tehoaan ja teki  
laskun turvallisuussyistä jäljellä olevalle auraamattomalle kiitotien osalle. Laskus-  
sa nokkasuksen etupää kosketti ensimmäisenä lumeen ja taivutti nokkatelineen  
koneen alle, jolloin lentokone pyörähti vasemmalle. Kone pysähtyi hankeen nokkil-  
leen oikea siipi kulkusuuntaan osoittaen.

Kuva 1. Kuva vauriopaikalta

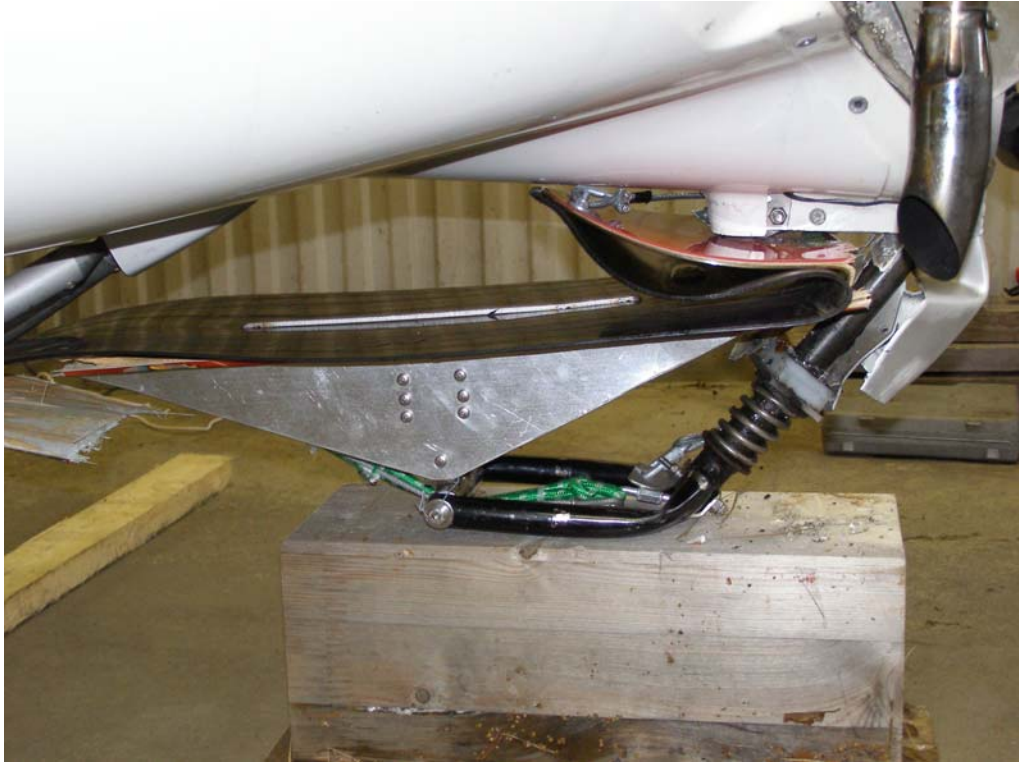
Kuva 2. Vaurioitunut nokkasuksi ja nokkalaskuteline (lentosuunta vasemmalta oikealle)

Suksen kiinnityskotelo oli alumiinista valmistettu. Suksi oli katkennut välittömästi kotelon etupuolelta, jossa oli suksen joustavuudessa ja lujuudessa epäjatkuuuskohta. Murtokohdassa suksessa (lumilaudassa) oli aikaisemmin kiinni olleen sitteen kiinnitysruuvien reiät.

Nokkasuksen puinen ydin oli murtunut ilmeisesti jo aikaisempien rullauksien aikana tai epätasaisille lumialueille tehdyissä laskuissa. Tapahtumapäivän toisessa lentoonlähdössä, nokkasuksen kärki vääntyi kiinnityskotelon etupuolelta jyrkästi alaspäin ilmvirran painamana ja siitä aiheutunut vastus tuntui ohjaajasta moottorin tehonmenetyksenä. Ohjaaja päätti koulutuksessa saamiensa oppiensä mukaisesti tehdä pakkolaskun etusektoriin.

4. Lentokoneen sukset oli tehty lasketteluun tarkoitetuista lumilautoista.
5. Nokkatelineen kiinnityskotelo aiheutti suksen joustavuuteen epäjatkuvuuskohdan, jonka vuoksi sukki murtui. Lisäksi lujutta heikensi suksessa olleiden kiinnitysreiät.
6. Moottorin tutkimuksissa ei todettu teknistä vikaa eikä mitään tehonmenetykseen viittaavaa seikkaa.
7. Ohjaaja tiedotti tapahtuneesta vauriosta vasta seuraavana päivänä (GEN M1-4), jolloin lumituisku oli peittänyt osan pakkolaskujäljistä.
8. Ennen tutkinnan valmistumista lentokone on korjattu lentokelpoiseksi ja sillä on lennetty useita lentoja. Moottori on toiminut lennoilla normaalisti.

Lumilaudasta tehty nokkasuksi murtui poikki ja aiheutti muutoksen lento-ominaisuuksissa, joista ohjaaja päätteli koneen moottorin menettäneen tehoaan. Ohjaaja teki laskun turvallisuusyistä lumihankeen, jolloin rikkoutunut sukki ylikuormitti ja mursi nokkalaskutelineen.

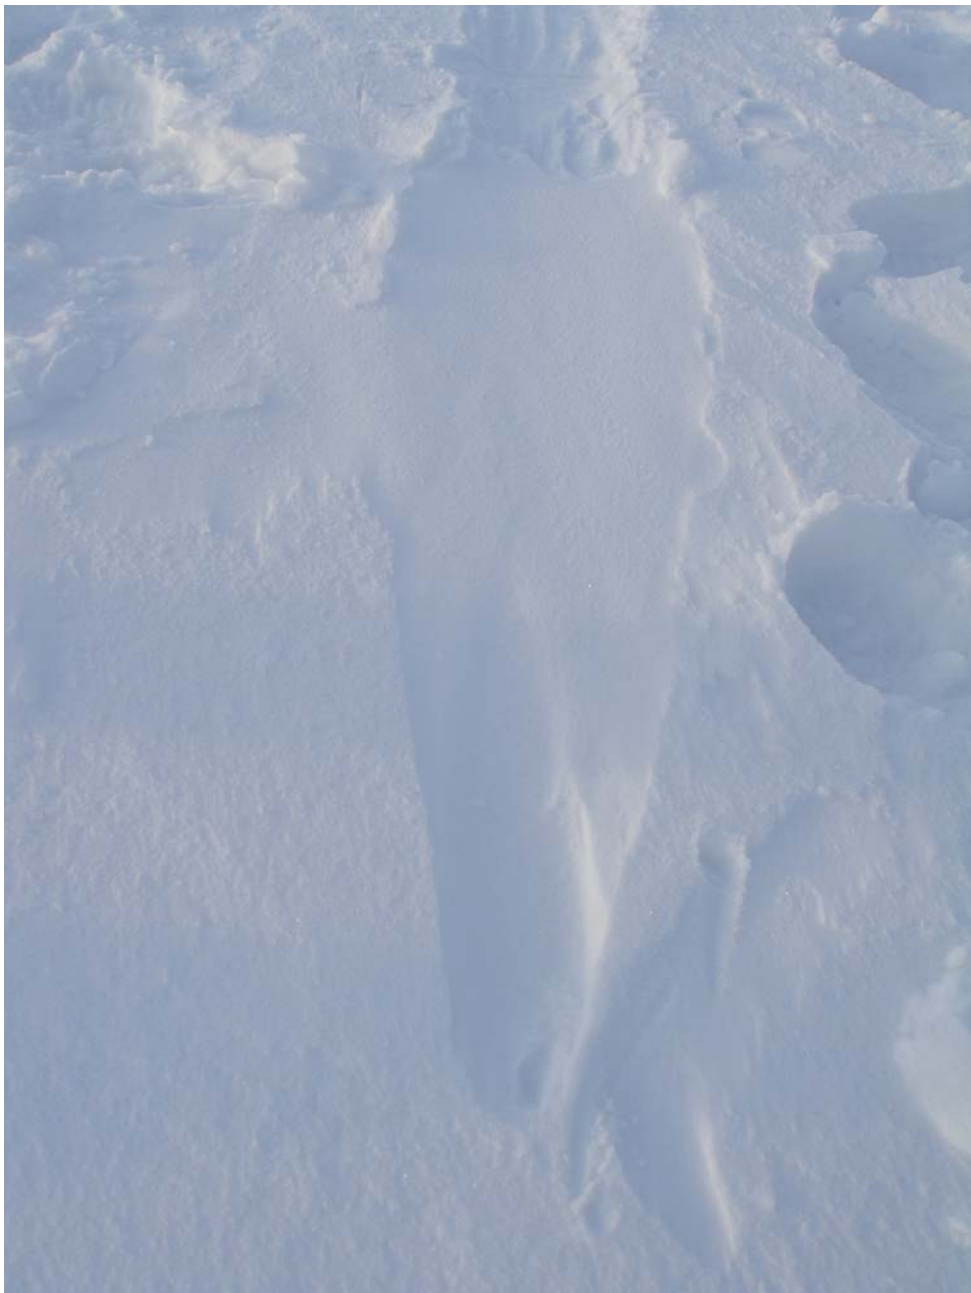
Kuva 3. Ensimmäinen nokkasuksen lumeen tekemä jälki. Lentosuunta on alhaalta ylöspäin.
