## Tutkintaselostus

B3/2008L

### Lento-onnettomuus Taipalsaarella 15.8.2008

Piper PA-28R-200 Arrow II

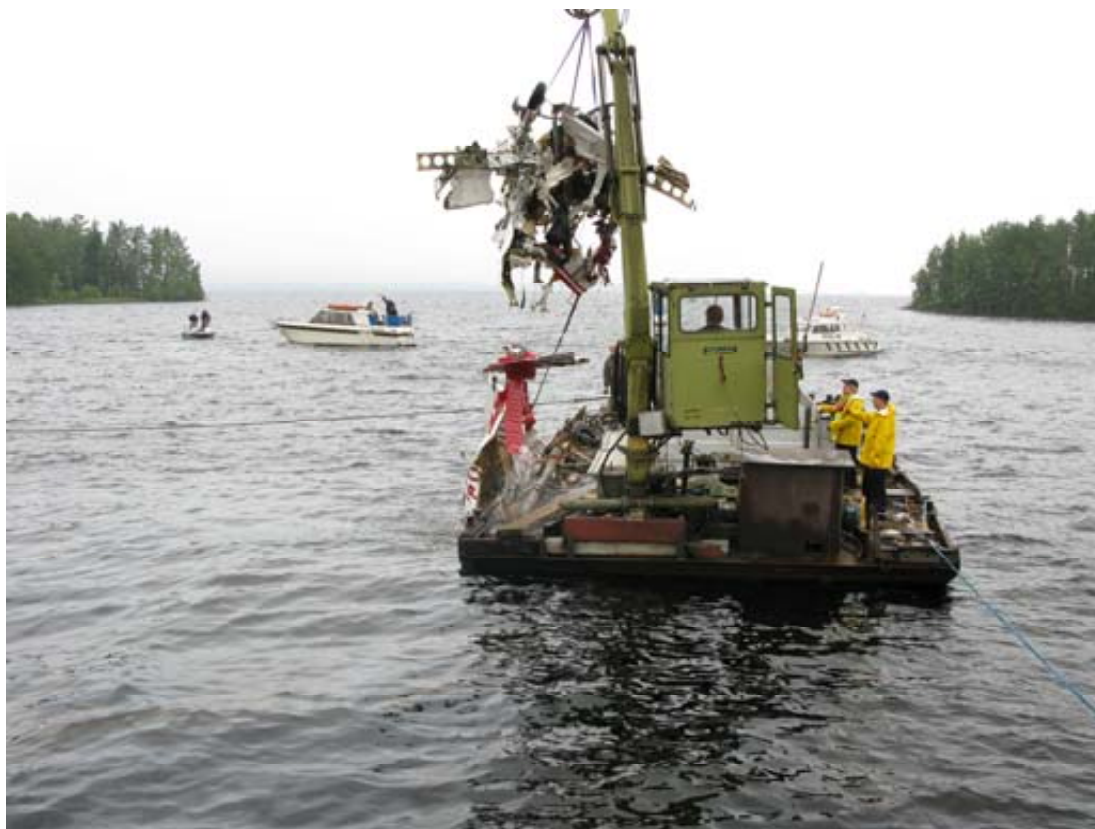
Veteen iskeytyessään lentokone oli murskautunut täysin. Hyllyn hajontapiirrosta ei piirretty, vaan hajonta tallennettiin videonauhalle. Hylky oli pohjassa murskaantuneena, mutta pääosin yhdessä kasassa. Hyllyn ympärillä oli kymmeniä törmäyksessä irronneita pienempiä osia sekä lentokoneessa mukana olleita asiakirjoja.

Kuva 2. Hylyn nosto onnettomuuspaikalla

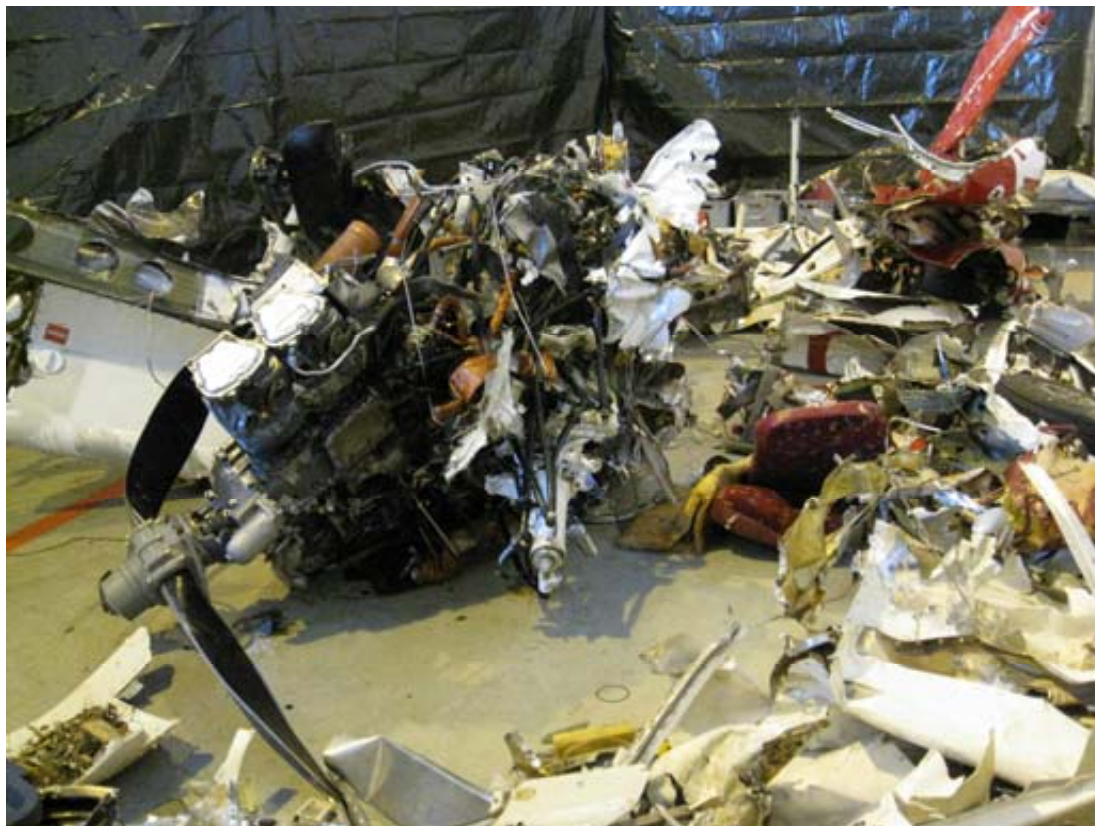
Veteen törmäyksessä koneen hydrauliyksikkö (power pack) oli irronnut ja hajonnut, samoin järjestelmän putkistot ja laitteet olivat ruhjoutuneet.

Kuva 3. Veteentörmäyspaikalta löydetyt lentokoneen osat

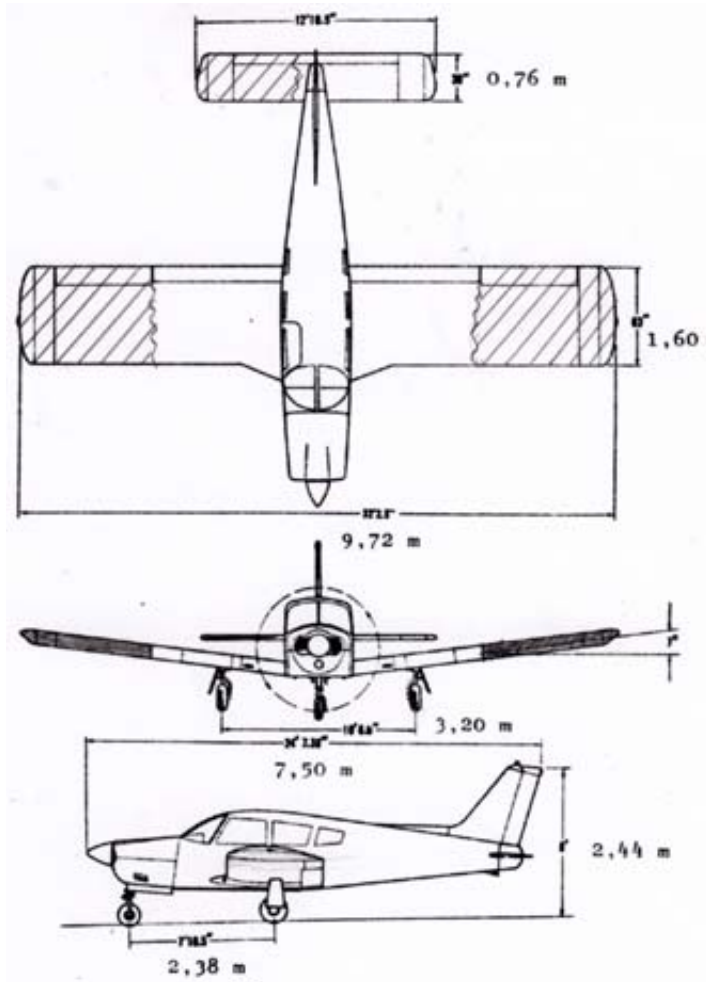
Kuva 4. Ilmassa irronneet osat viivoitettuna.

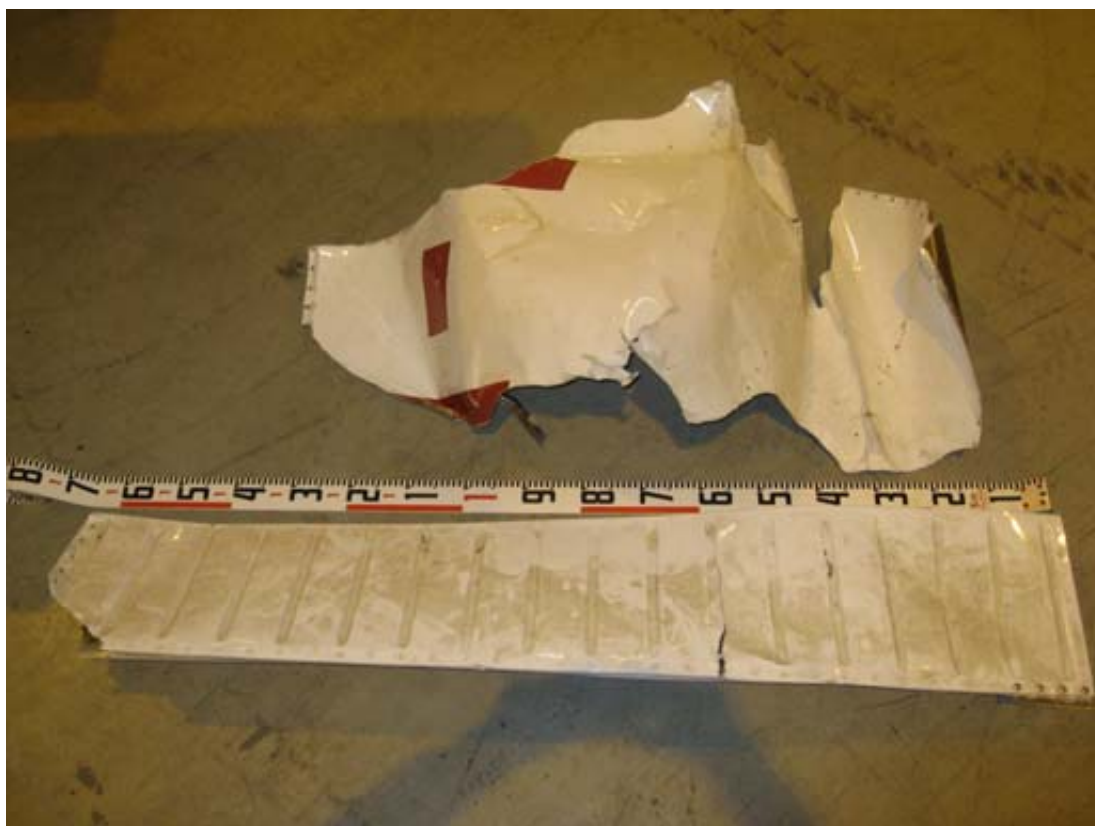
Etsinnöissä löytyivät noin 0,5 m<sup>2</sup> suuruinen pala verhouspeltiä vasemman siiven alapinnalta ja oikean siiven ohjaussiiveke. Verhouspeltipala oli irronnut siiven katkeamiskohdasta repeämällä. Pala oli pahoin ruhjoutunut ja siinä oli useita murtumia.

Siiveke oli taipunut koko pituudeltaan loivasti. Sen ulompi sarana, siivekkeen päätykaari ja siihen kiinnittynyt vastapaino olivat irronneet. Sisempi sarana oli paikoillaan ja se oli irronnut siivestä niittien katkettua.

Kuva 5. Etsinnöissä löydettyjä ilmassa irronneita osia

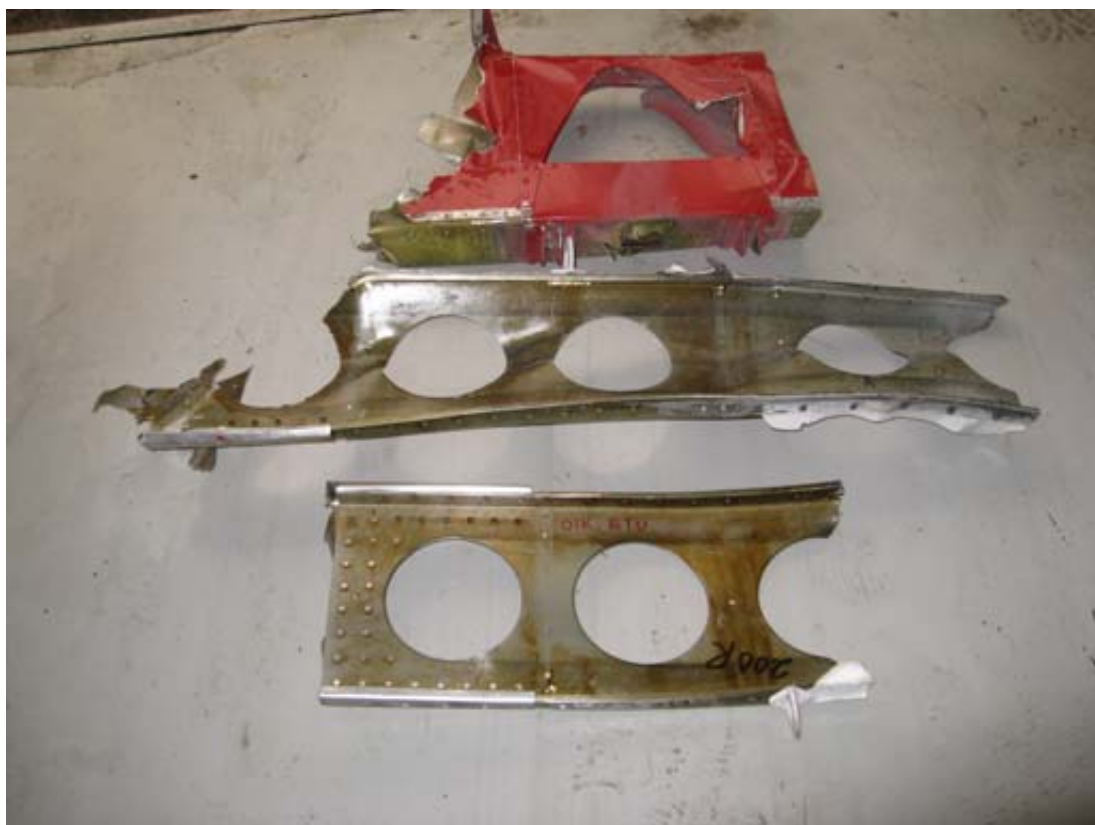
Vasemmassa siipisalossa todettiin selviä merkkejä ylöspäin tapahtuneesta siiven taipumisesta. Oikeassa siipisalossa ei ollut selviä merkkejä, joiden perusteella murtumisen aiheuttaneiden kuormitusten suunta olisi pääteltävissä. Korkeusperäsin on todennäköisesti katkennut siiven törmättyä siihen.

Kuva 6. VTT:llä tutkittuja osia. Ylhäällä osa korkeusperäsintä, keskellä pala vasemman siiven salkoa ja alhaalla pala oikean siiven salkoa (kaikissa osissa murtopinta vasemmassa päässä).

VTT:n tekemissä murtopintatutkimuksissa todettiin vain sitkeästi murtuneita murtopintoja. Merkkejä muista vauriomekanismeista, vähittäisestä särökasvusta, ennen onnettomuutta tapahtuneesta vaurioitumisesta tai materiaali- tai valmistusvioista ei todettu. Tämän perusteella on ilmeistä, että kaikki tutkittujen osien murtumat ovat syntyneet onnettomuuden yhteydessä äkillisesti rakenteisiin kohdistuneiden kuormitusten aiheuttamien jännitysten ylittäessä materiaalin lujuuden.

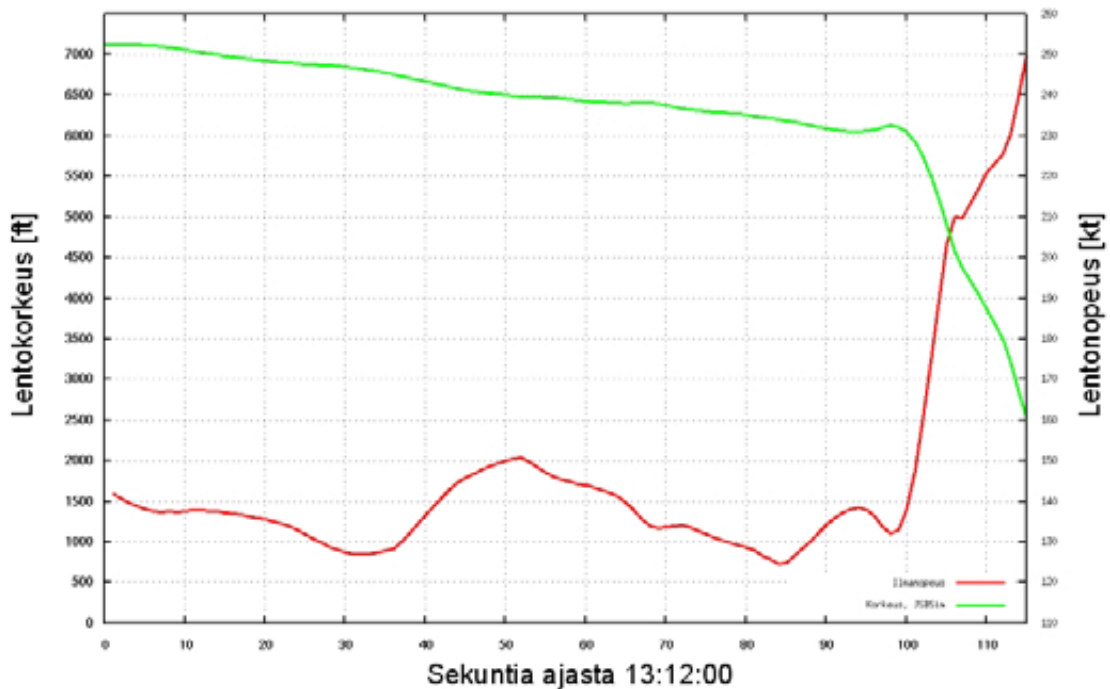
Kuva 8. Tutkahavaintoihin perustuva ilmanopeuden ja korkeuden vertailu

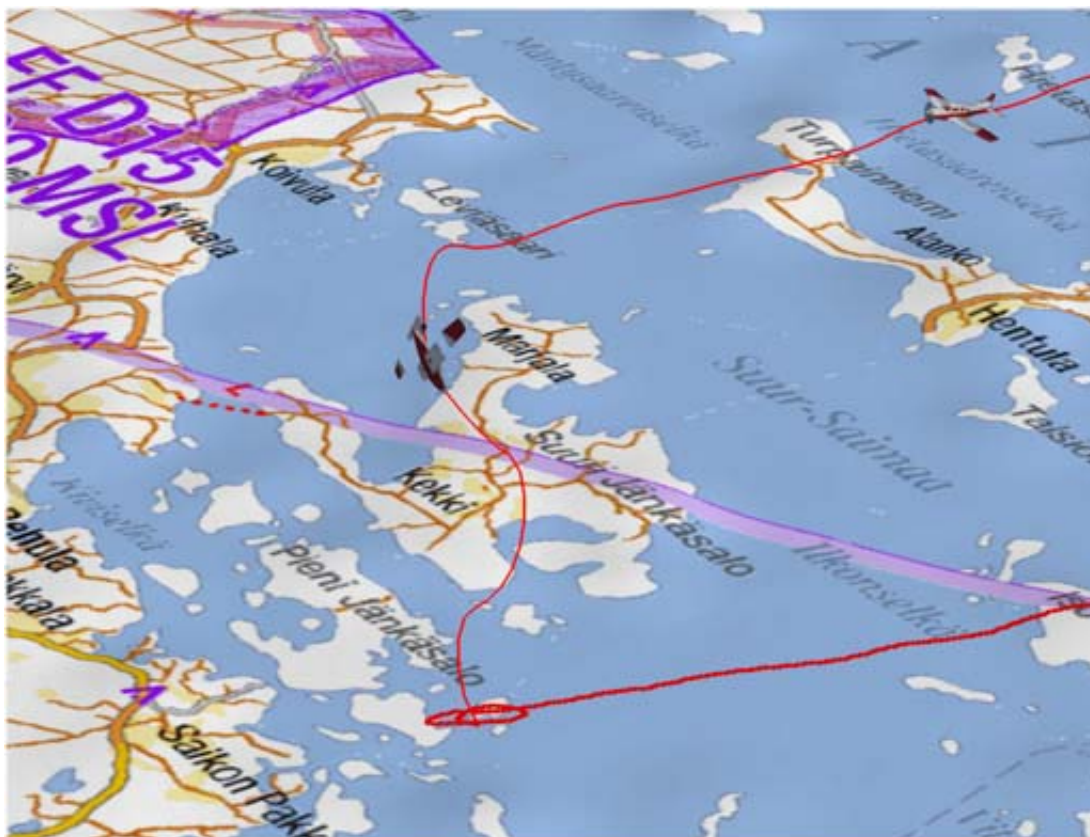
Tutkintalautakunnan näkemyksen mukaan epätavallinen lentotila aloitettiin siten, että lentokone kallistettiin ilmanopeudella 125–135 kt vasemmalle noin 90 astetta ohjaussii-vekkeillä ja painamalla vasenta jalkaohjainta. Tämän liikkeen aloitus vastaa lennonopet-tajan edellisellä VTL4-lennolla oppilaalle teettämää oikaisuharjoitusta, jonka yhteydessä lentonopeus nousi lähelle suurinta sallittua nopeutta. Tutkahavaintojen perusteella len-tokone joutui syöksyyn ja liike oikaistiin siten, että lentosuunta muuttui noin 160 astetta vasemmalle. Siivet katkesivat oikaisun aikana korkeudella 5000–4500 ft ja ilmanopeu-della yli 200 kt. Liike jatkui vasempaan kierukkana veteen törmäykseen asti, jolloin no-peus oli noin 240 kt (noin 445 km/h).

Kuva 9. Lentoradan mallinnus kahden viimeisen minuutin ajalta (alempi viiva on lentoradan projektio järven pinnassa.).
