Tutkintaselostus

C1/2008L

Liikennelentokoneen siivenkärjen osuminen matkatavarakatokseen Lappeenrannassa 12.2.2008

SAAB 340B

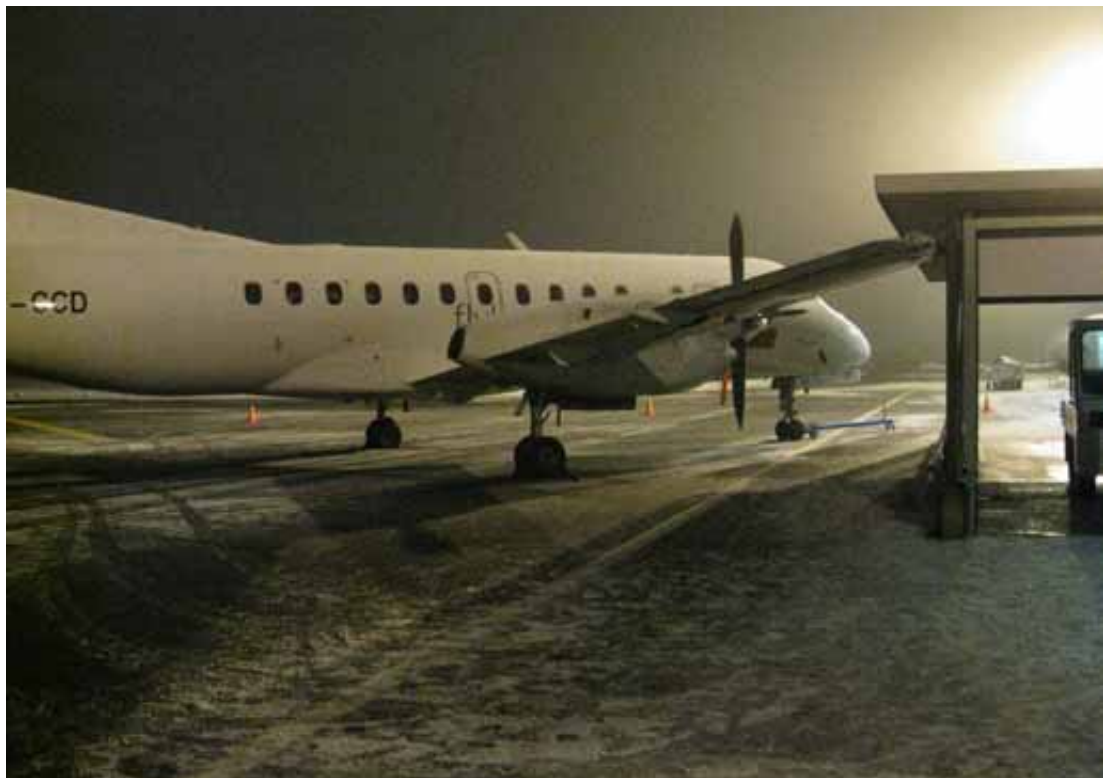
Kuva 1. Lentokone pysähtyneenä törmäyksen jälkeen

Lentokoneen oikean siiven kärki repeytyi ja lentovalo rikkoutui.

Lentoasemarakennuksen yhteydessä olevan matkatavarakatoksen kulmapalkki naarmuuntui ja ikkunalasi painautui hieman sisäänpäin.

Lentokoneen oikean siivenkärki osui matkatavarakatoksen teräksiseen nurkkatolppaan. Kärkikappale ja siinä olleet lentovalot rikkoutuivat. Muualla siipirakenteessa ei näkynyt vaurioita.

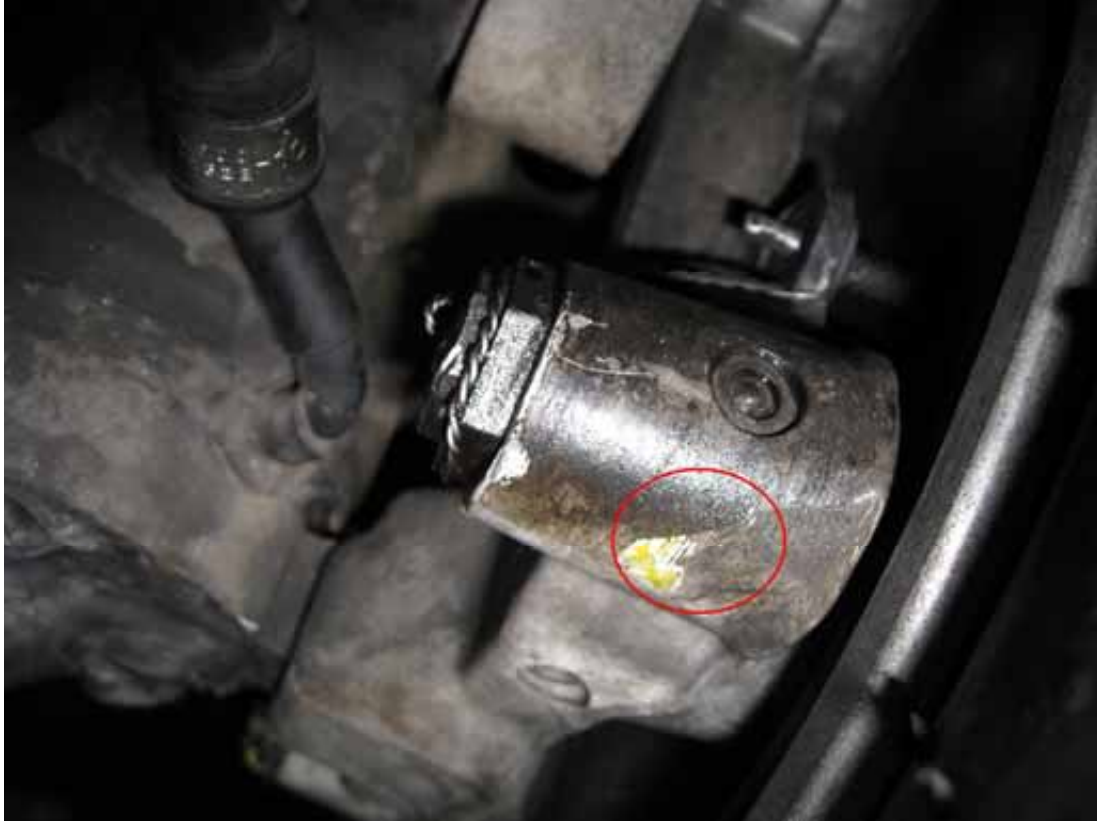
Jarruasetelman alapinnalla lähellä kulmaliittimen kiinnityskohtaa ja kulmaliittimessä sekä jarruletkun kierreliittimessä oli havaittavissa keltaista maalia.

Kuva 3. Keltaista maalia jarruasetelman alapinnalla

Lentokoneen vasemman päälaskutelineen sisemmän pyörän jarruputken kulmaliitin oli katkennut osuessaan edellä mainittuun rullaustien valokalusteeseen. Jarrusylinterien alapinnalla lähellä kulmaliittimen kiinnityskohtaa ja kulmaliittimessä sekä jarruletkun kierrelähtimessä oli jälkiä samanlaisesta keltaisesta maalista, jolla osuman voimasta katkennut rullaustien valokalusteen jalka oli maalattu.

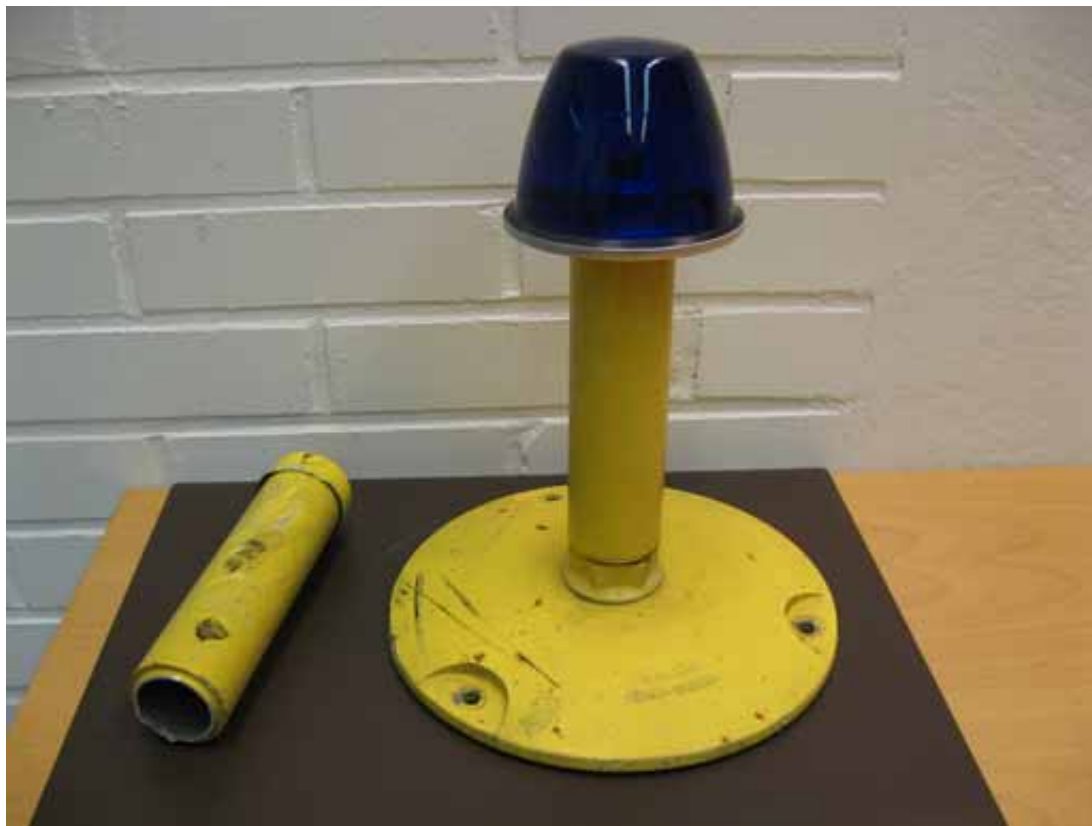
Tapahtumaa seuraavana aamuna kunnossapitohenkilöstön tekemän tarkastuksen yhteydessä löytyi rullaustie WK suulta rikkoutunut rullaustien valokaluste. Kalusteen varsi oli naarmuuntunut ja siinä oli mustia kumista jääneitä jälkiä.

Kuva 4. Rullaustievalaisin ja vaurioituneen valaisimen jalka (vas.)

Lentokoneen edellinen lento oli lennetty Lappeenrannasta Helsinki-Vantaalle. Laskeutumisen jälkeen kone poistui kiitotieltä 04L rullaustie WK:n kautta. Tapahtumaa seuraavana aamuna kunnossapitohenkilöstön tekemän tarkastuksen yhteydessä löytyi rullaustie WK suulta rikkoutunut rullaustien valokaluste. Kalusteen varsi oli naarmuuntunut ja siinä oli mustia kumista jääneitä jälkiä. Lentoaseman kunnossapitohenkilöstön mukaan tältä alueelta löytyi aika-ajoin kumoon ajettuja rullaustievaloja. Tutkinnassa todettiin, että ennen rullaustietä WK oleva alue saattoi olla hankala rullata varsinkin yöllä tai huonon näkyvyyden vallitessa.
