Tutkintaselostus

C3/2008L

Porrastusminimien alitus Helsingin lähestymisalueella 29.2.2008

Violation of separation minimums at Helsinki-Vantaa terminal control area on 29.2.2008.

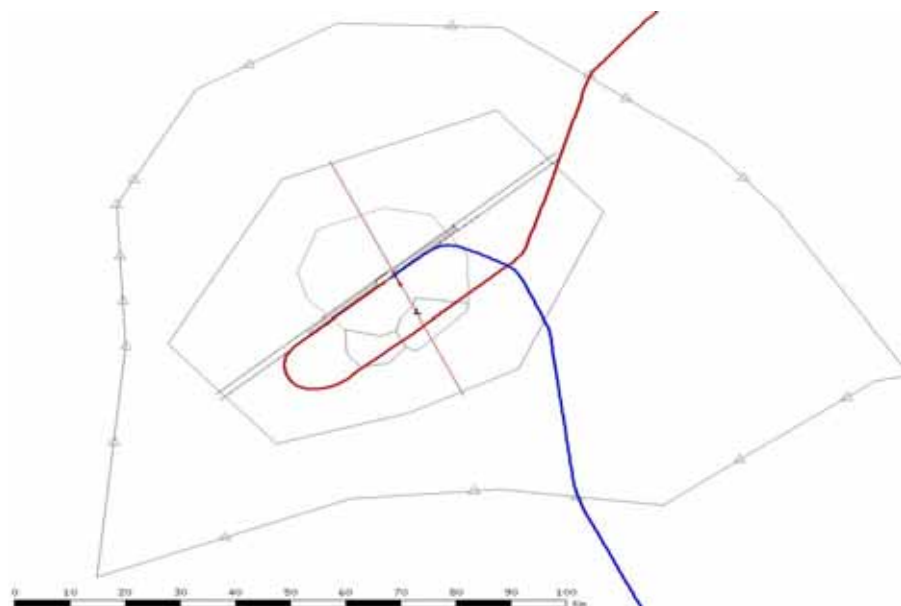
Kuva 1. FIN 21:n (sininen) ja FIN 74:n (punainen) lentoradat

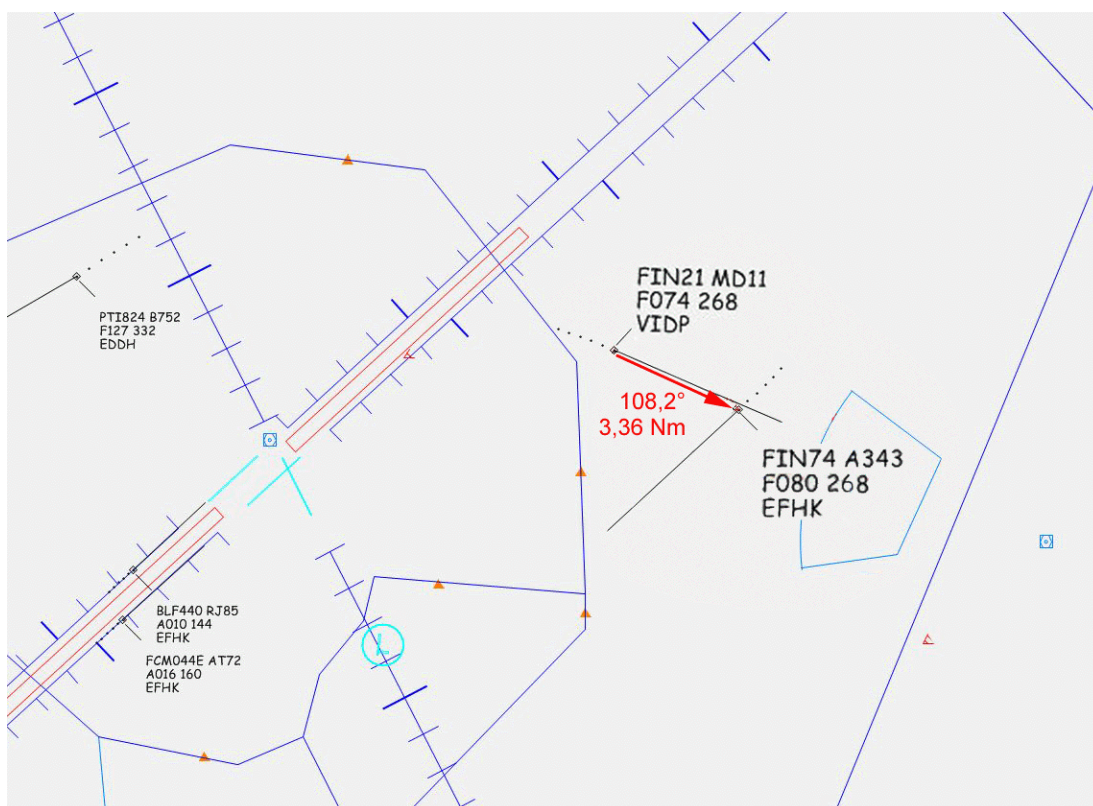
FIN 74 lensi suuntaan 220° säilyttäen FL 80. Kello 12.45.22 se ohitti FIN 21:n lentoradan etupuolelta noin 3,3 NM:n vaakataietäisyydellä. Samaan aikaan FIN 21 läpäisi FL 70 jatkaen nousua. FIN 21 lensi suuntaan 108° ja nousi noin 400 jalkaa (120 metriä) selvityskorkeuden yläpuolelle. Lentosuunnista johtuen lentokoneiden välinen vaakasuora etäisyys pieneni edelleen ohituksen jälkeen.

Kuva 2. Tutkatallenteen mukaan FIN 74 ohitti FIN 21:n lentoradan kello 12.45.22

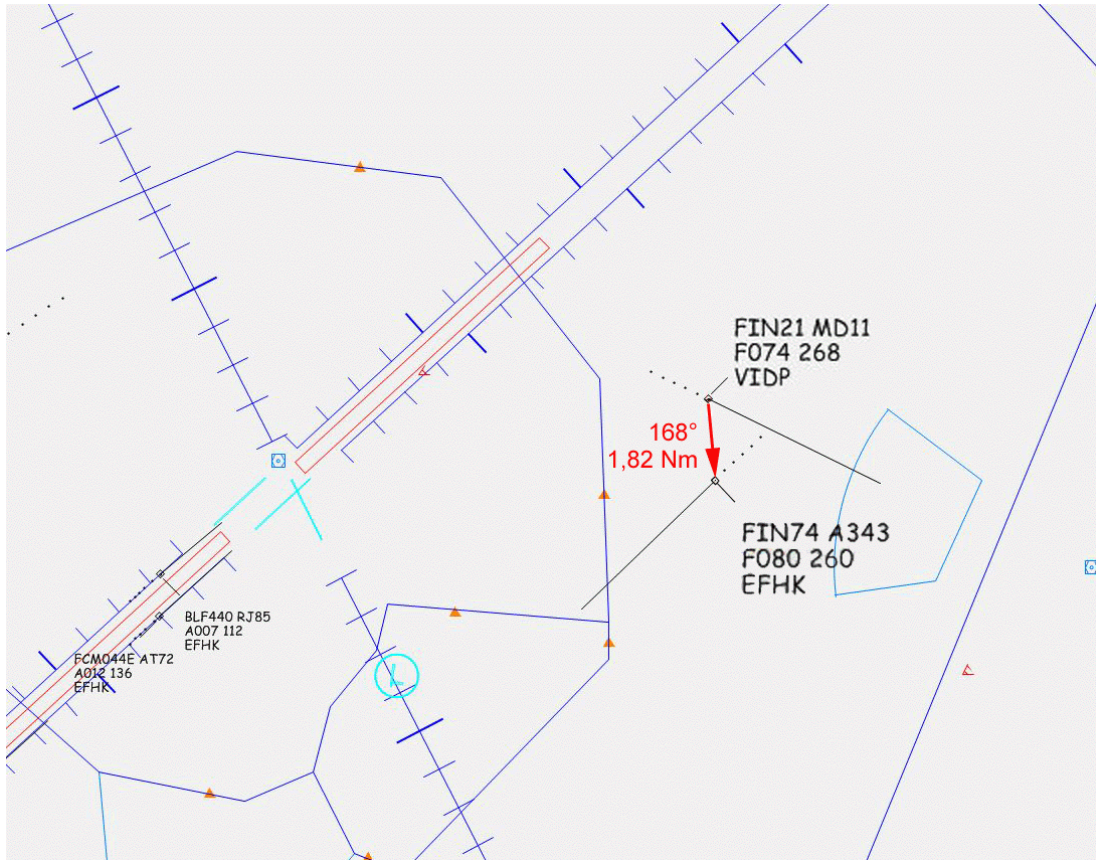
Noin kello 12.45.20 kummankin lentokoneen TCAS antoi liikennetiedotteen (TA). Kello 12.45.36 koneet olivat lähimpänä toisiaan, vaakasuoran etäisyyden ollessa noin 1,8 NM (3,4 kilometriä) ja pystyetaisyyden noin 600 FT (180 metriä). Korkeusporrastus alittui noin 400 jalkaa ja vaakasuora tutkaporrastus noin 1,2 NM.

Tässä tapauksessa ilma-alusten välillä olisi pitänyt olla vähintään 1000 jalkaa (300 metriä) korkeusporrastus tai 3 NM (5,5 kilometriä) vaakasuora tutkaporrastus.

Kuva 3. FIN 21 ja FIN 74 olivat lähimpänä toisiaan kello 12.45.36
