Tutkintaselostus

C4/2008L

Porrastusminimin alitus esteeseen Helsingin lähestymisalueella 26.3.2008

BOEING 737-300

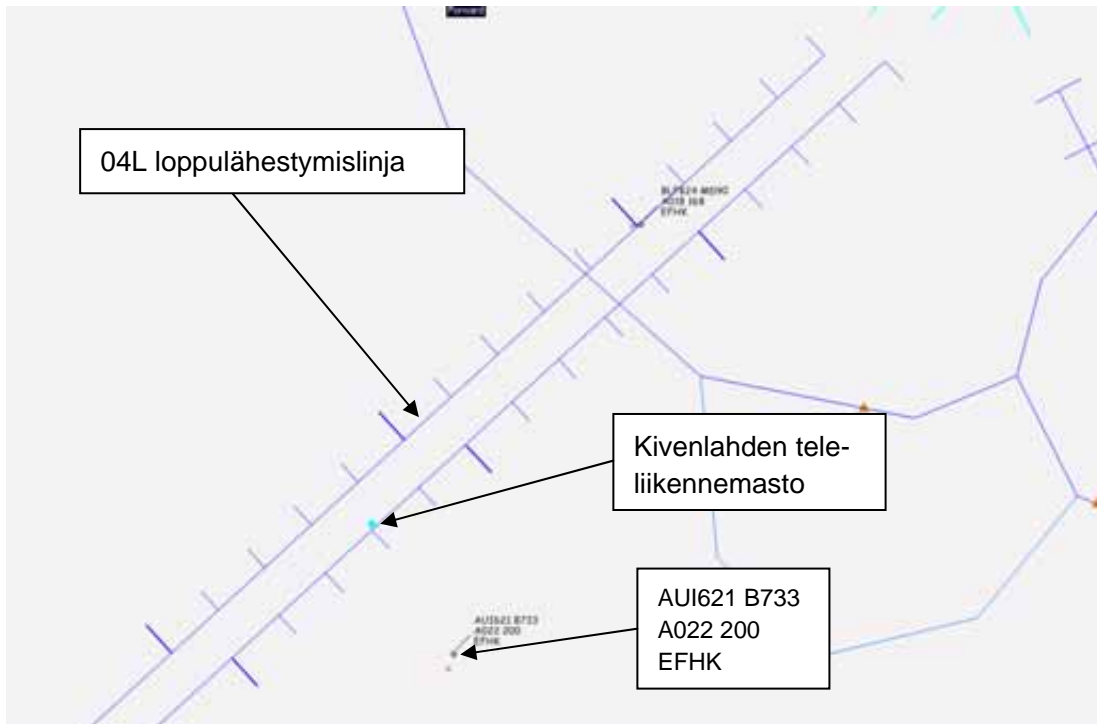
Noin 50 sekuntia ohjaussuunnan 340 takaisinluvun jälkeen lennonjohtaja pyysi AUI621:n vahvistamaan, että se säilyttää 2300 jalan korkeuden, koska tutkan näytön mukaan lentokoneen korkeus oli 1600 jalkaa. Heti tämän sanottuaan lennonjohtaja käski AUI621:n nousemaan välittömästi 2300 jalkaan. AUI621 luki lennonjohtajan käskyn takaisin ja nousi ripeästi noin 2300 jalan korkeuteen.

Kuva 1: AUI621 läpäisee selvityskorkeuden

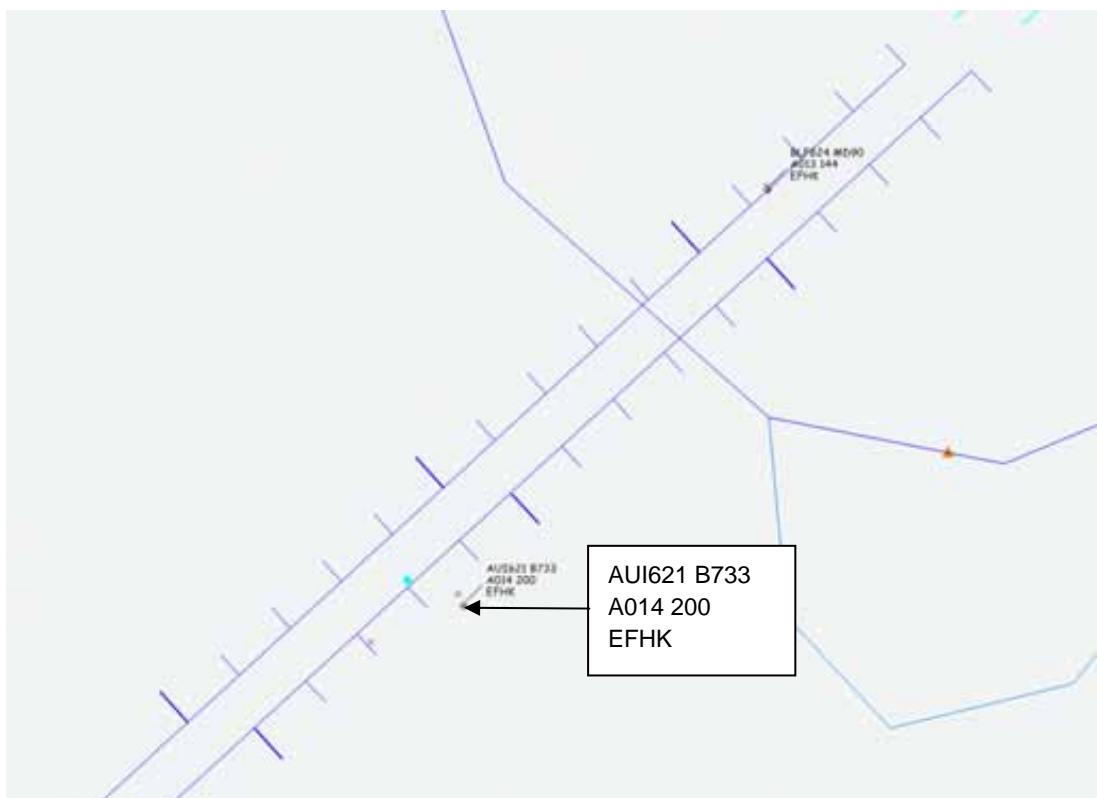
Kuva 2: AUI621 1400 ft korkeudessa maston vieressä

Lentokone oli tutkatallenteen ja lentokoneen tallennettujen lentoarvotietojen (FDM) mukaan alimmillaan 1400–1500 jalan korkeudella keskimääräisestä merenpinnan tasosta (MSL). Tutkatallenteen mukaan AUI621 ohitti 1227 jalkaa (MSL) korkean Kivenlahden teleliikennemaston alle 0,7 merimailin (NM) etäisyydeltä. Vaadittava minimi korkeusporrastus mastoon on 1000 jalkaa, joka täyttyy lennettäessä 2300 jalan korkeudella. 2300 jalkaa on myös minimi sektorikorkeus (MSA) kyseisessä ilmatilan osassa.

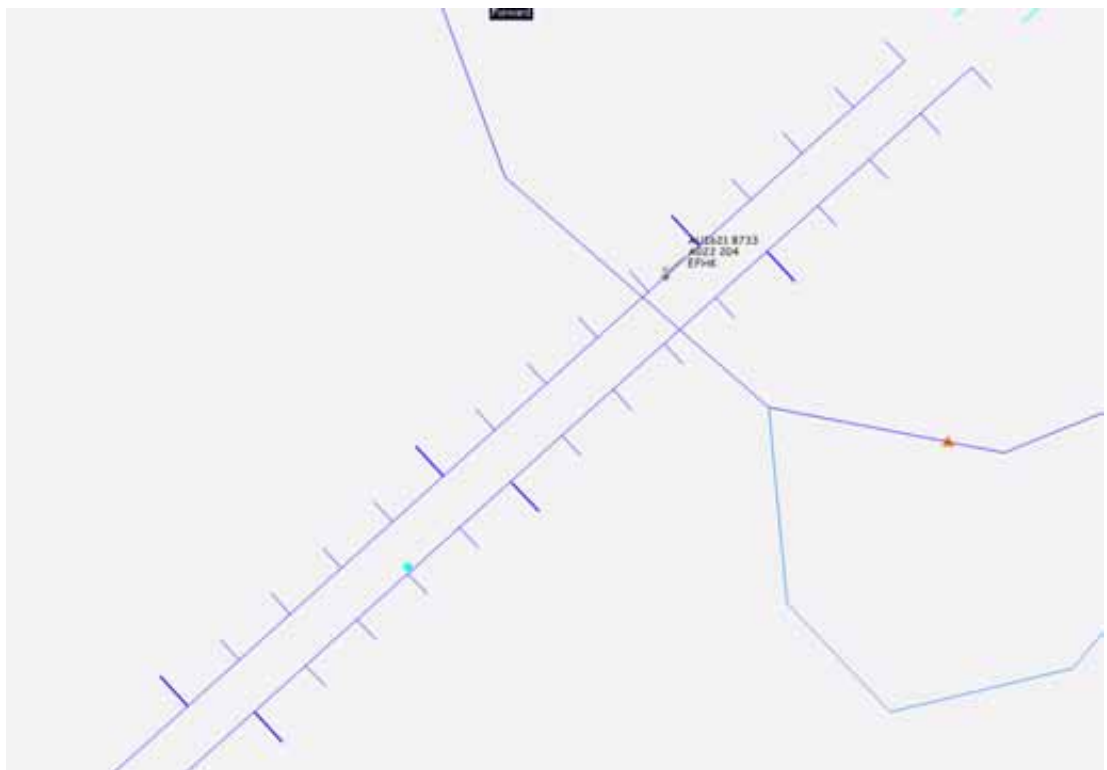
AUI621:n luettua takaisin käskyn nousta välittömästi 2300 jalan korkeuteen, lennonjohtaja antoi sille ohjaussuunnan 010 ja selvityksen ILS-lähestymiseen kiitotielle 04L. Ohjaajat lukivat selvityksen takaisin. Lentokone ajautui aluksi jonkin verran loppulähestymislinjan vasemmalle puolelle, mutta saavutti linjan ja oli stabiloitunut sekä ILS:n suuntasäteeseen että liukupolulle noin 5,5 NM etäisyydellä kiitotien 04L kynnyksestä. Tämän jälkeen lennonjohtaja siirsi AUI621:n lähilennonjohdon radiotaajuudelle.

Kuva 3: AUI621 saavuttaa loppulähestymislinjan

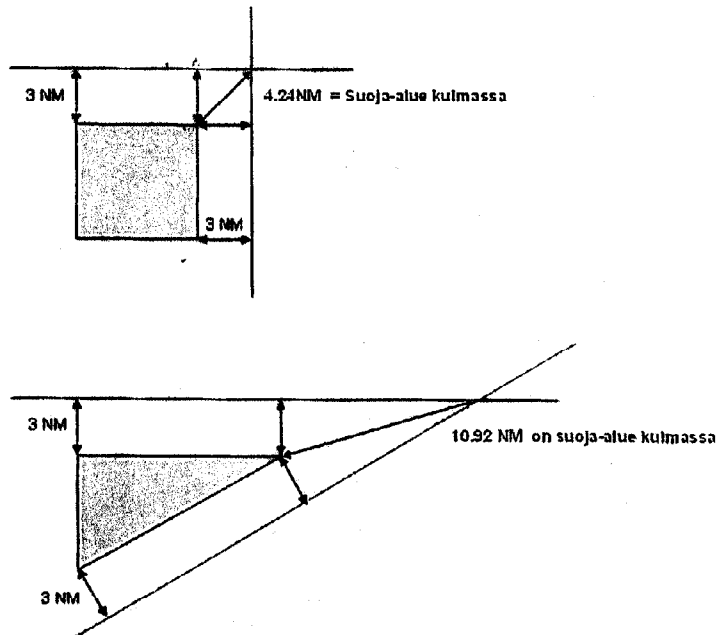
DAIW alue voidaan luoda videokartalle suhteellisen helposti juuri halutun muotoisena. Ongelma on laskenta-algoritmissa, joka ei osaa laskea oikein suoja-alueita terävien kulmien suuntaan. Ohessa on laskentatapaa havainnollistava piirros.
