Tutkintaselostus

D2/2008L

Ultrakevyen lentokoneen hallinnan menetys ilmassa ja pakkolasku Vampulassa 22.6.2008

OH-U545

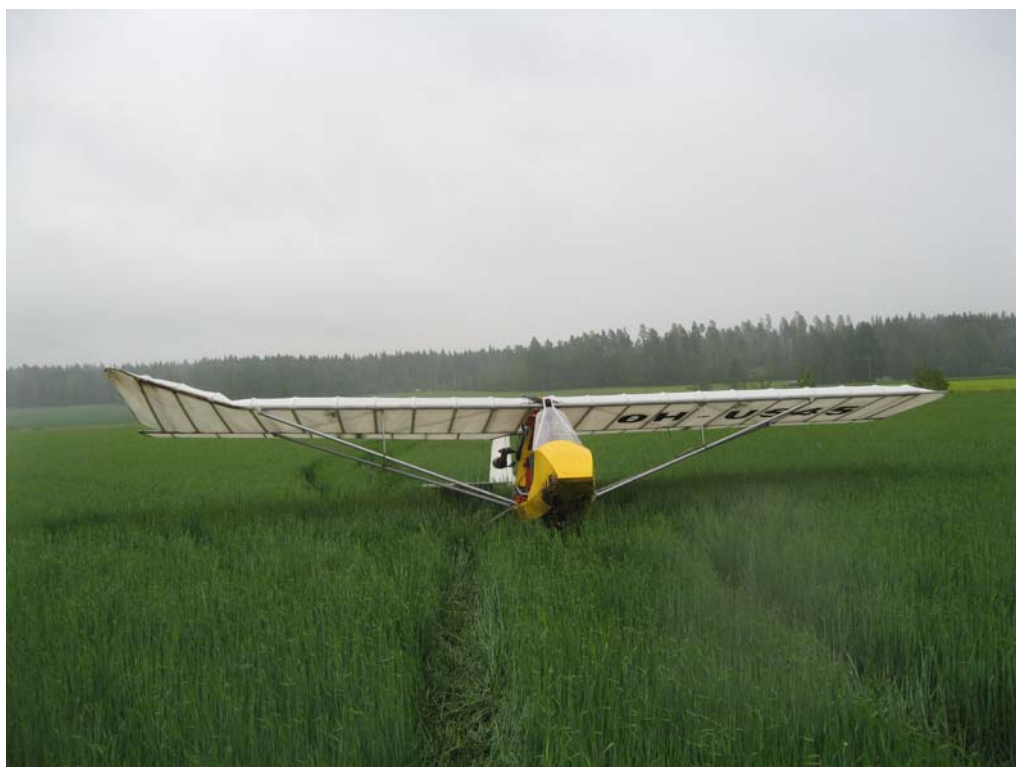
Kuva 2. Lentokone kuvattuna pakkolaskupaikalla

Oikea siivenkärki oli osunut maahan ja taipunut. Molemmat päälaskutelineiden pyörät irtosivat kokonaan ja laskuteline vaurioitui maakiidon aikana. Ohjaamon latvia oli painunut sisään. Nokkateline oli taittunut rungon alle.

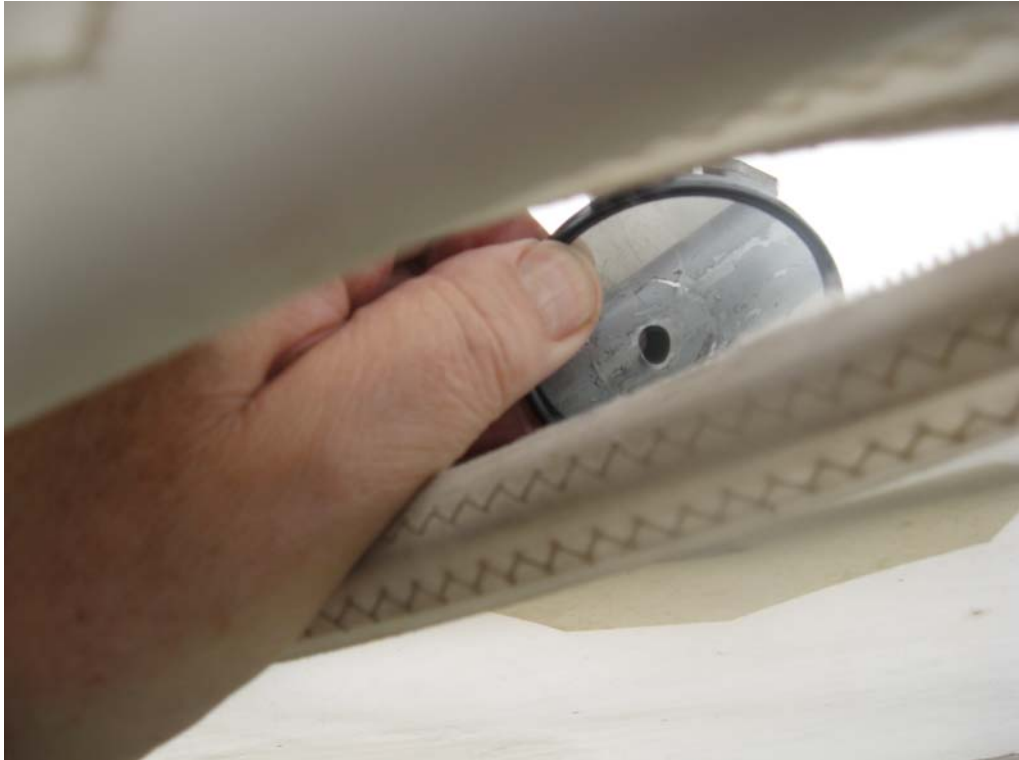
Lentokoneelle tehtiin tarkempi tekninen tutkimus 2.7.2008 Vampulassa. Tutkimuk- sissa havaittiin, että vasen siiveke ei liikkunut aerodynaamisten voimien alaisena juuri ollenkaan alaspäin. Siivekkeen huonon liikkumisen syiksi havaittiin sa- ranapultin kiinnitysreiän soikeus ja koko siivekejärjestelmän välykset. Ohjaaja on kookas ja hänen reitensä rajoittivat sauvan liikettä sivusuunnissa. Siivekkeen löy- sä verhoilukangas heikensi entisestään siivekkeen tehoa.

Kuva 3. Kulmavivun soikea kiinnitysreikä

12. Siivekejärjestelmässä havaittiin suuria välyksiä (vaikutusta tapahtumaan).
13. Lentokone on verhoiltu löysällä verhoilukankaalla (vaikutusta tapahtumaan).

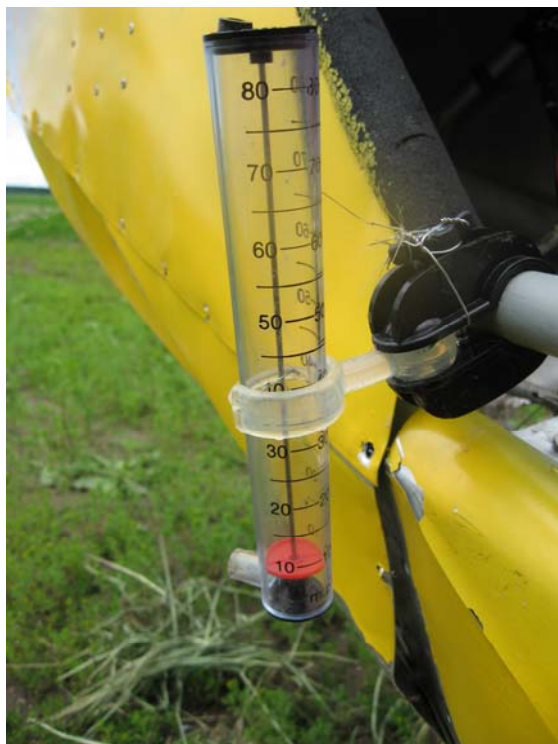
Lentokoneen mittaritaulussa ollut ilmanopeusmittari (0-140 km/h) oli ohjaajan kertoman mukaan epäluotettava. Hän oli asentanut ohjaamon ulkopuolelle putkimaisen tuulimittarin, jota hän käytti ilmanopeusmittarina (10-80 mph). Ilmanopeusmittareiden epäluotettavien näyttöjen, niiden keskinäinen vertailu (km/h-mph) ja osittain katetun ohjaamon vuoksi ohjaajan oli vaikea määrittellä ilman virtauksen perusteella lentokoneen ilmanopeutta. Ilmailumääräyksen mukaan AIR M5-10 ultrakevyessä lentokoneessa käytettäviltä lennonvalvontamittareilta ei vaadita tyyppihyväksymistä, mutta mittareiden on oltava kuitenkin aiottuun tarkoitukseen sopivia. Tuulimittaria käytetään yleisesti ilmanopeusmittarina esimerkiksi painopisteohjatuissa ultrakevyissä lentokoneissa ja riippuliitimissä, joiden lentonopeusalue on yleensä ohjainpinnoilla ohjattuja ultrakevyitä lentokoneita huomattavasti alhaisempi. Tutkijoiden näkemyksen mukaan tuulimittari ei ole tässä lentokoneessa tarkoitukseen sopiva, koska mittarin asennuspaikka oli häiriöille altis ja asteikko ei ulottunut lentokoneen suurimpaan sallittuun nopeuteen 100 mph asti.

Kuva 4. Ohjaamon ulkopuolelle asennettu ilmanopeusmittarina toiminut tuulimittari

14. Ilmanopeuden määrittely oli vaikeata epäluotettavien ilmanopeusmittareiden näyttöjen vuoksi (vaikutusta tapahtumaan).
