## Tutkintaselostus

D3/2008L

# Painopistehjatus ultrakevyen lentokoneen lento- onnettomuus Valkeakosken Sääksmäellä 7.7.2008

SE-YOZ

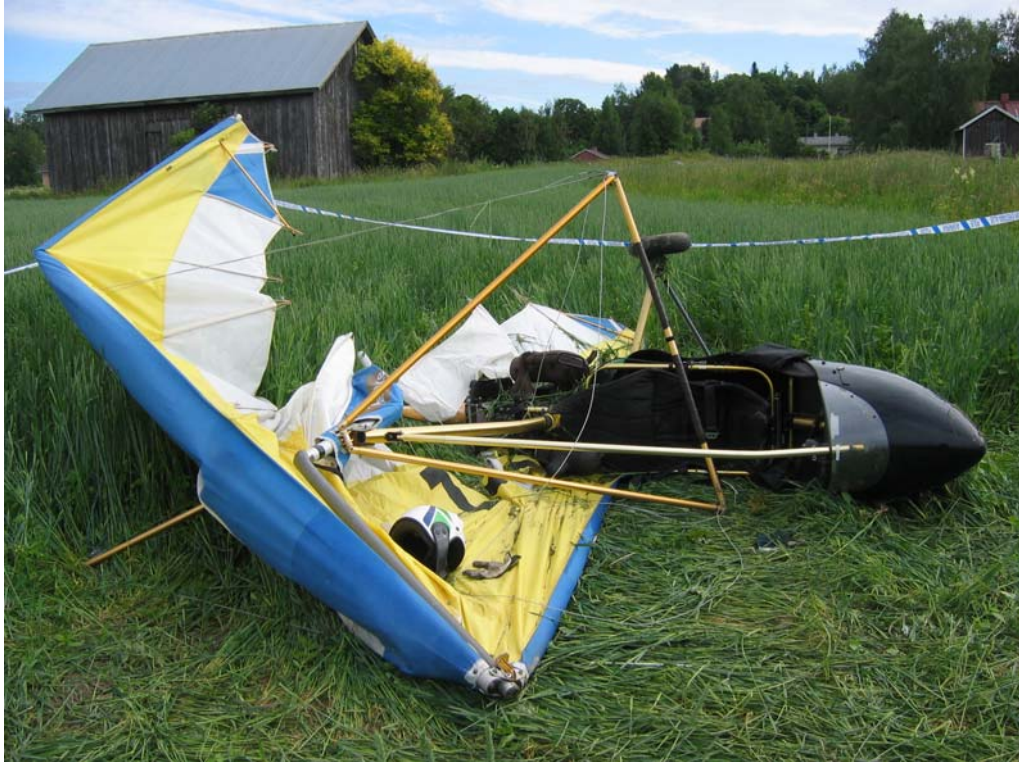
Kuva 1. Ultrakevyt lentokone maahantörmäyksen jälkeen tulosuuntaansa käänty-  
neenä. Taustalla lentoonlähtösuunnassa edessä ollut lato.

Maahan törmäyksessä lentokoneen siiven köliputki katkesi. Siiven vasen johto-  
reunan putki katkesi ja taipui noin 40 astetta taaksepäin. Siiven oikean puolen sii-  
pikangas repeytyi. Oikea laskuteline ja nokkapyöräteline vääntyivät. Puupotkuri  
vaurioitui. Lentokoneessa olleet mittarit näyttivät ehjiltä, nopeusmittari oli irronnut  
kiinnityksestään. Sekä jalka- että käsikaasu olivat paikoillaan.
