**D5/2008L**

**Ultrakevyen lentokoneen laskuvaurio Hangossa  
24.7.2008**

TUTKINNAN TUNNUS: D5/2008L  
VALMISTUNUT: 27.4.2010

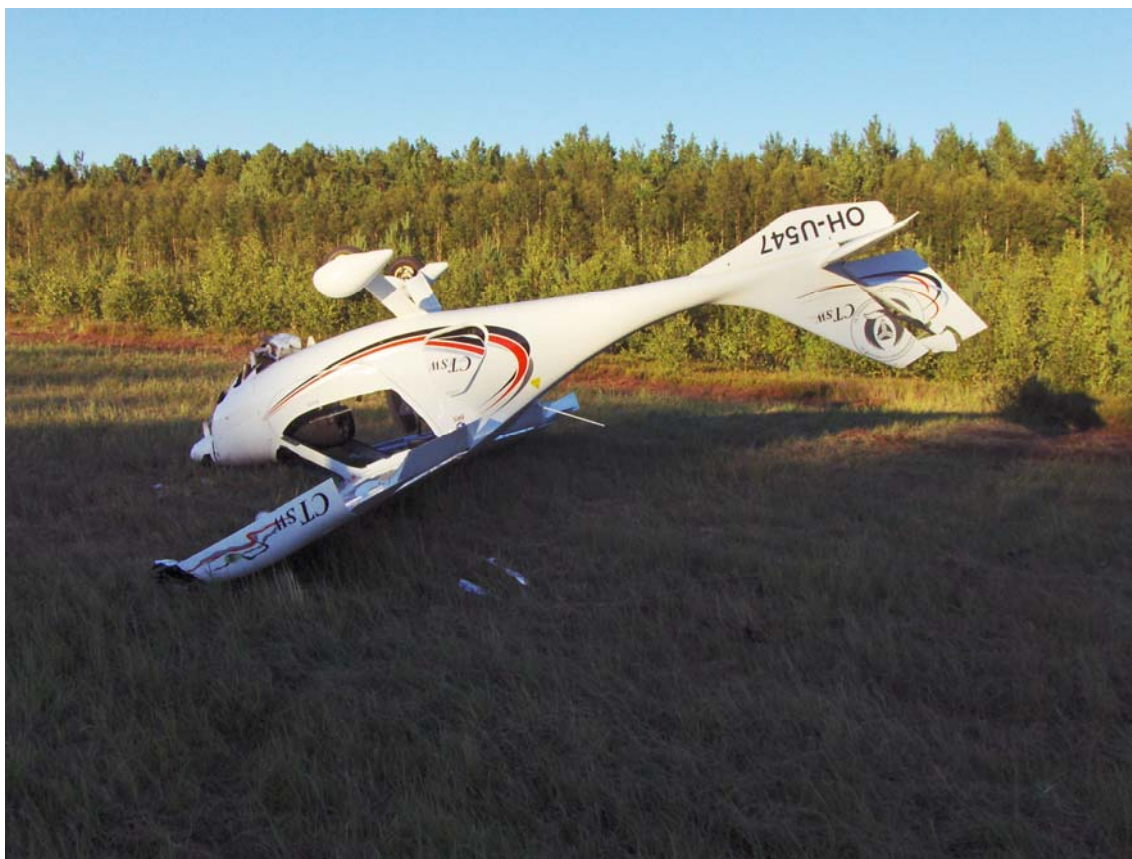
Ensimmäinen maakosketus tapahtui noin 100 metriä kiitotien 21 kynnyksestä. Kone pomppasi tämän jälkeen ilmaan ja kosketti seuraavan kerran kiitotietä noin 20 metriä tästä eteenpäin. Kolmannen maakosketuksen jälkeen kone ajautui kiitotieltä ulos. Oikea pääteline kulki asfaltoidulla alueella vielä noin seitsemän metrin matkan verran. Nokkateline taittui alta, kun kone oli kulkenut kokonaan nurmialueella noin kolme metriä. Potkuri osui maahan siitä noin viiden metrin päässä. Koneen nokka sukelsi maahan koneen kuljettua nurmialueella noin 21 metriä. Tämän jälkeen, noin kolmen metrin päässä, kone kääntyi oikean siiven kautta ympäri ja päättyi ylösalaisin nokka tulosuuntaan.

Kuva 1. Vaurioitunut lentokone

Kone vaurioitui pahoin. Ohjaamo säilytti kuitenkin muotonsa, jonka seurauksena henkilövahingot jäivät vähäisiksi. Kone oli varustettu rakettilaukaistavalla pelastusvarjolla. Varjo ei laennut, eikä järjestelmä kärsinyt vaurioita.

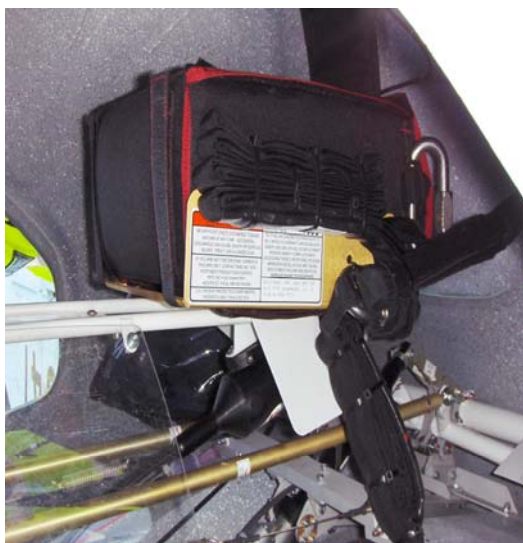
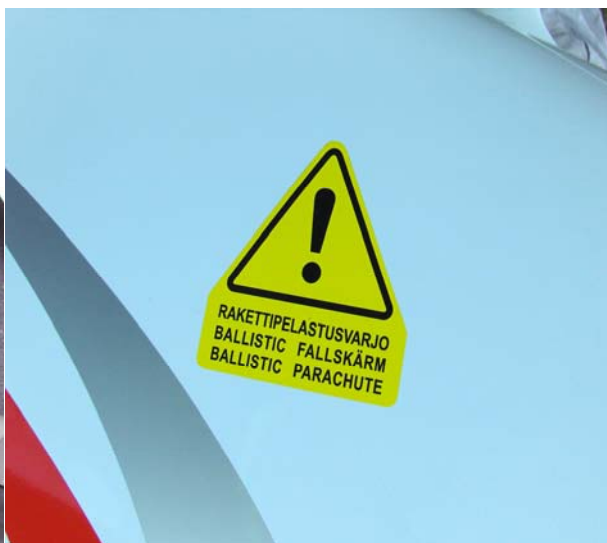
Kuvat 2 ja 3. Pelastusvarjo ja ajopanos sekä ulkopuolinen varoitusmerkki

Koneeseen oli asennettu rakettilaukaistava pelastusvarjo, jonka tarkoituksena on turvata koneen maahan laskeutuminen hätätilanteessa. Onnettomuus- ja vauriotapauksissa laukeamaton mutta vaurioitunut järjestelmä muodostaa riskin koneen lähellä oleville henkilöille. Tässä tapauksessa järjestelmän todettiin säilyneen vaurioitumattomana ja laukeamisen riskin olevan pienen. Koneen jälkikäteen käsittelevien henkilöiden on kuitenkin tärkeää olla tietoisia riskistä. Seuraavana aamuna koneen kääntöön ja siirtoon osallistuneita henkilöitä informoitiin asiasta ja siirtoa oli varmistamassa pelastuslaitoksen sammutusyksikkö.
