Tutkintaselostus

D6/2008L

Jämsässä 26.7.2008 ilma-alukselle OH-PEA tapahtunut lentovaurio

Piper PA-28R-201

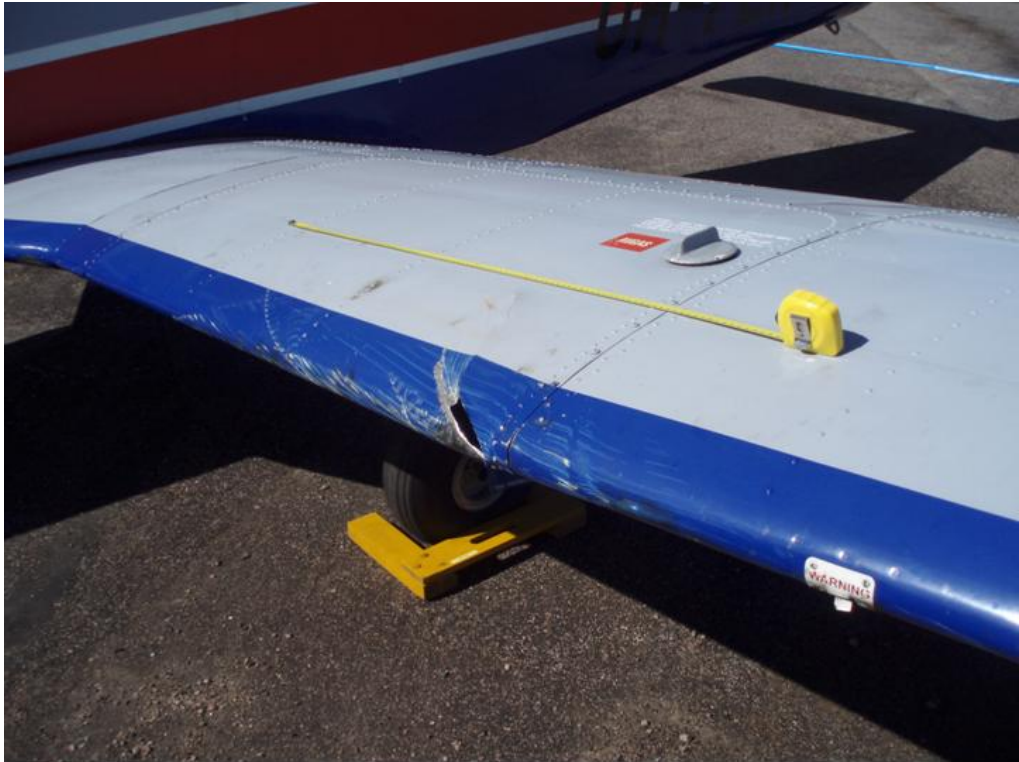
Sähkölínjan johtimet osuivat voimakkaimmin vasemman siiven etureunaan sen keskivaiheille, mihin syntyi syvä leikkaus. Leikkaus vaurioitti siiven polttoainesäiliötä, josta polttoainetta vuoti ilmaan kuitenkin melko vähän. Vaurioituneesta säiliöstä tyhjennettiin lennon jälkeen bensiiniä noin 70 litraa (18 USgal). Lennon puolivälissä oli käyttöön valittu oikea polttoainesäiliö.

Kuva 2. Vauriot vasemman siiven etureunassa (mitta on yksi metri)

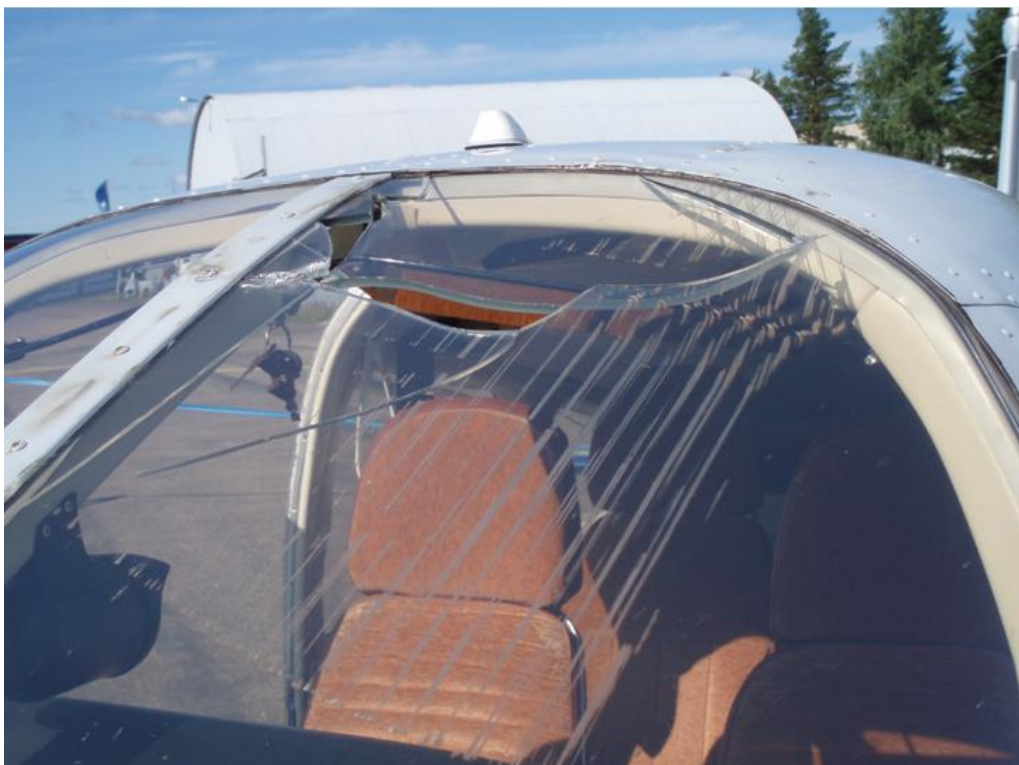
Toinen johtimien kosketus tapahtui lentokoneen potkuriin, sen navan (spinnerin) yläosaan, josta edelleen vasempaan tuulilasiiin. Tuulilasissa ollut ulkoilmalämpömittarin anturi rikkoi johtimien vääntämänä tuulilasin. Ohjaamon katolla ollut ILS:n (Instrument Landing System) liukukulma-antenni leikkautui irti. Oikeaan tuulilasiiin

tuli vähäisiä naarmuja. Lentokoneen oikealla puolella, alapuolella eikä peräsimissä ollut sähköjohtimien jälkiä.

Kuva 3. Vauriot tuulilasissa

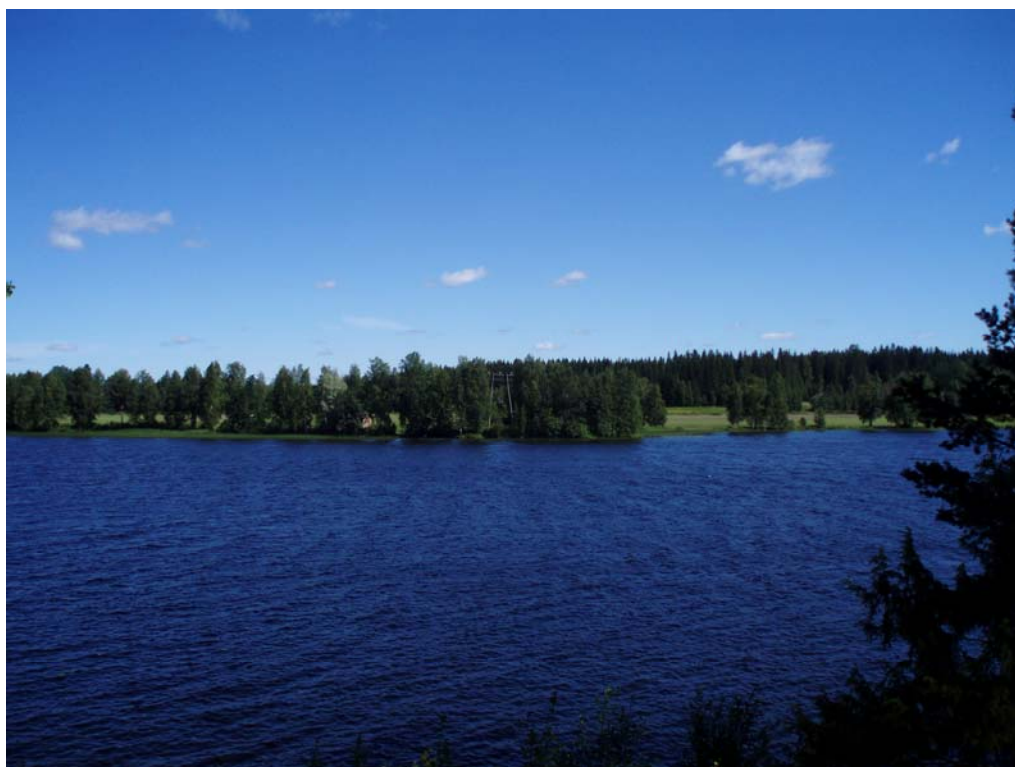
Kuva 4. Sähkölínjan ylityskohta Paunulahden länsirannalta kuvattuna.

Ohjaaja siirtyi matalalentoan tietoisesti, mutta harkitsemattomasti hetken mielijohteen seurauksena. Hän ei havainnut järven lahden ylittävää sähkölinjaa. Matalalla, noin 10 metrin korkeudessa kulkevaa sähkölinjaa ei ole merkitty ilmailukarttaan.
