## Tutkintaselostus

D7/2008L

### **Lentokoneen vaurioituminen lentoonlähdessä Räyskälän lentopaikalla 14.8.2008**

OH-SDZ

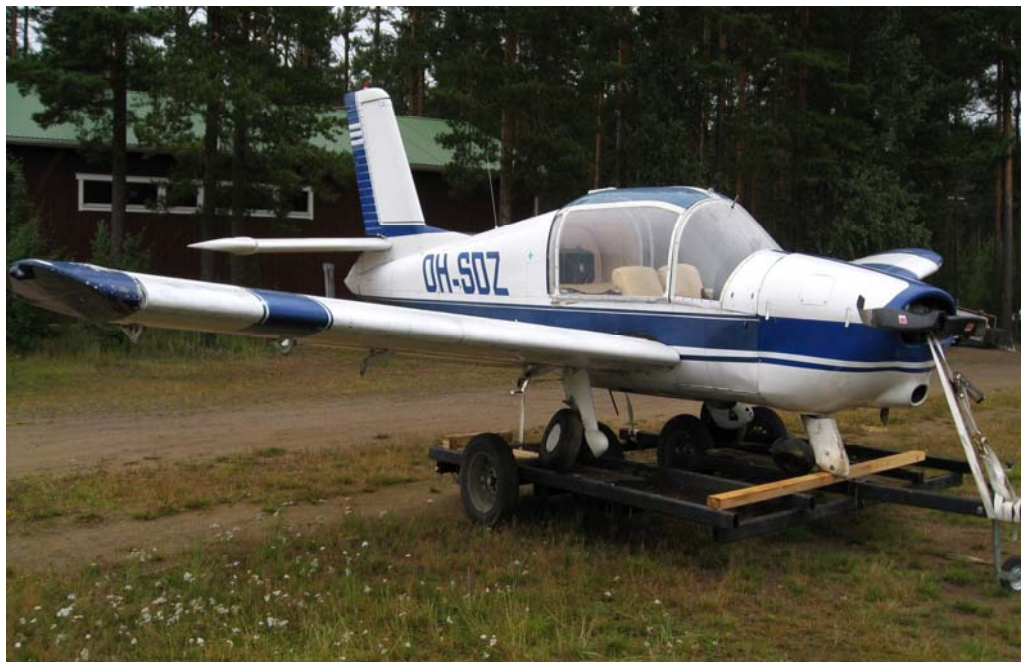
Kuva 1. Vaurioituneet telineet ja potkuri

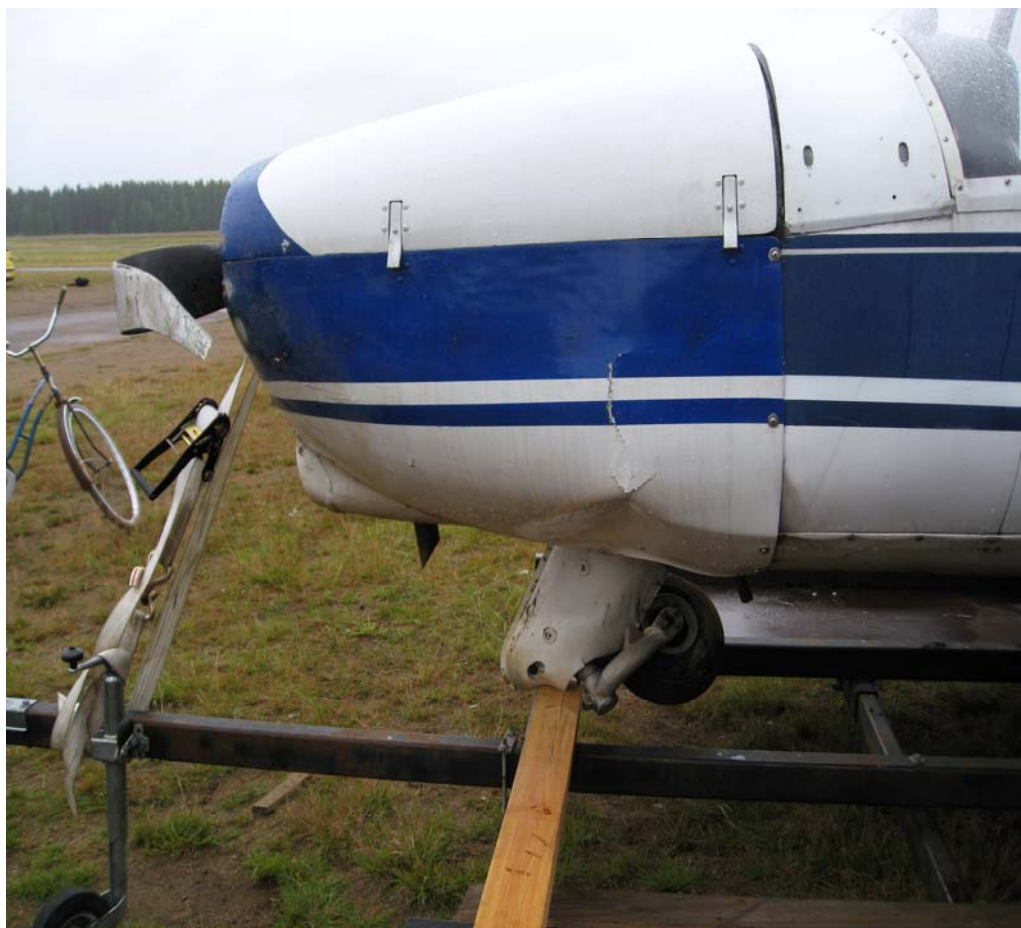
Kuva 2. Vääntynyt potkuri, katkennut nokkateline ja vaurioitunut moottorin suojapelti

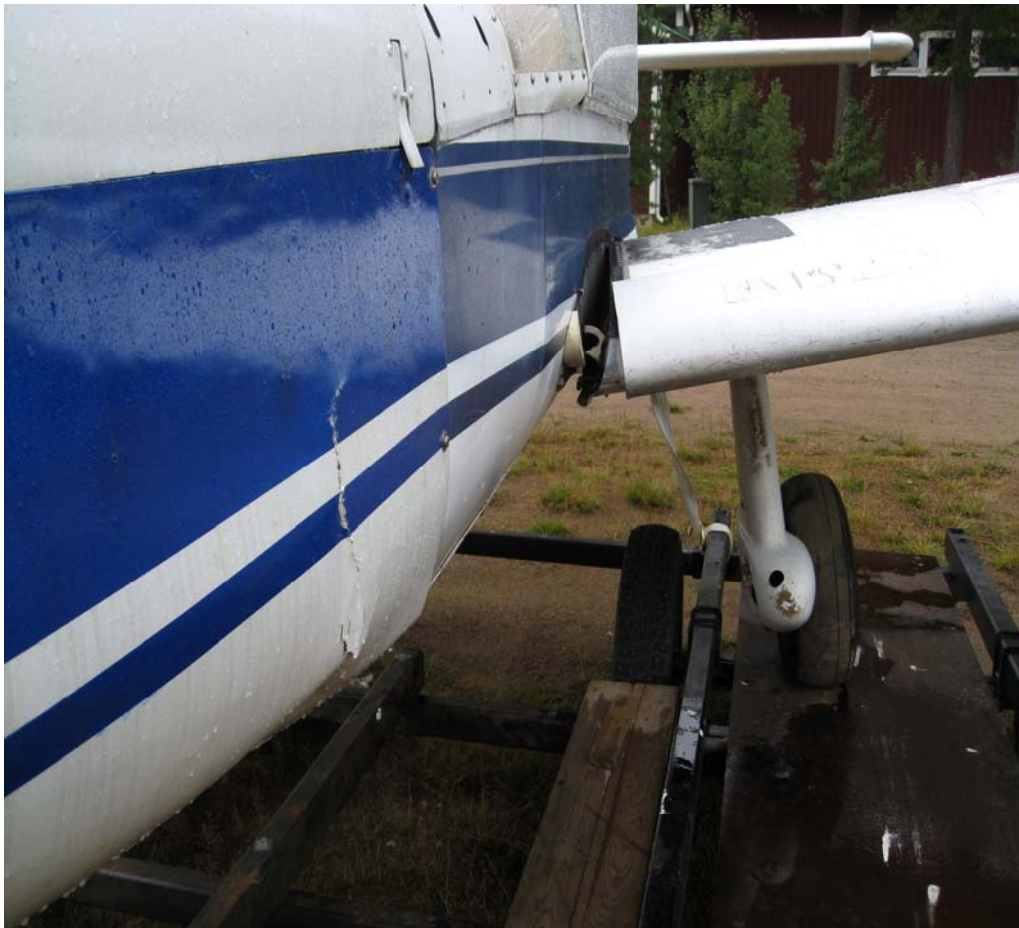
Kuva 3. Repeytynyt siiven kiinnitys
