## Tutkintaselostus

D8/2008L

### **B757 hydraulitilan huoltoluukun irtoaminen lennolla 30.8.2008**

OH-AFJ

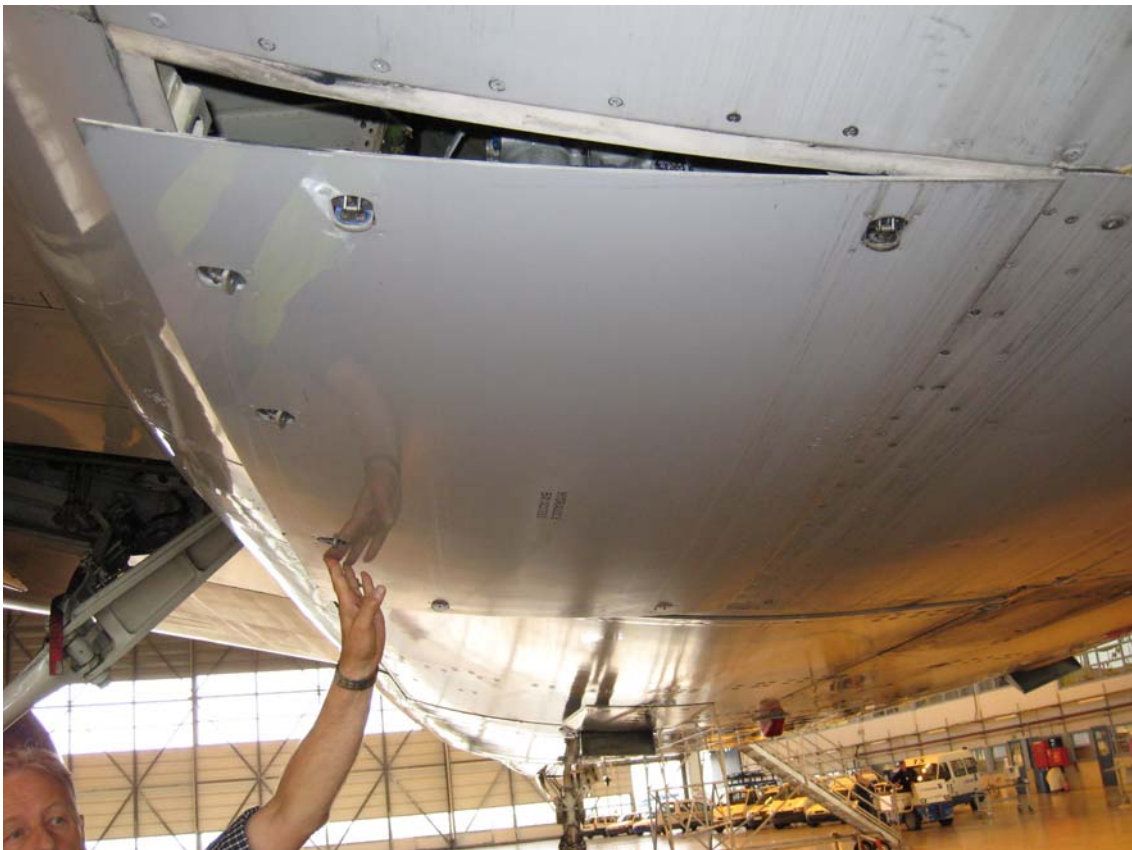
Lennon aikainen pyörteinen ilmavirta kohdistui telinetilan takana olevaan hydraulitilan huoltoluukkuun (HYDRAULIC BAY ACCESS DOOR), joka aukesi ja repeytyi irti noin 10-20 minuutin lennon jälkeen. Lento jatkui edelleen kohti Helsinkiä tarkastuslistan määrittämien pienempien lentonopeuksien (270 kts) ja alempien lentokorkeuksien (FL280) mukaisesti, hyväksikäyttäen aikaisemmin tankattua ylimääräistä polttoainetta.

Kuva 1. Vastaava hydraulitilan huoltoluukku, joka repeytyi irti lennolla.

Todennäköisesti huonosti suljettu luukku on avautunut lentoonlähdön jälkeen ilmanpyörteissä, aiheuttanut vauriot ja lopuksi repeytynyt irti saranoistaan. Koneen tarkastuslistan QRH:n mukaan koneella saa lentää tällaisessa tilanteessa vikaviestien "GEAR DISAGREE" sekä "GEAR DOORS" esiintymisen jälkeen telinevipu UP-asennossa ja kun noudattaa laskutelineiden ulosajonopeuden rajoitusta 270 kts.

Vaaratilanteen aiheutti todennäköisesti ilman pyörteisyys, joka aukaisi ja repi huonosti suljetun hydraulitilan huoltoluukun.

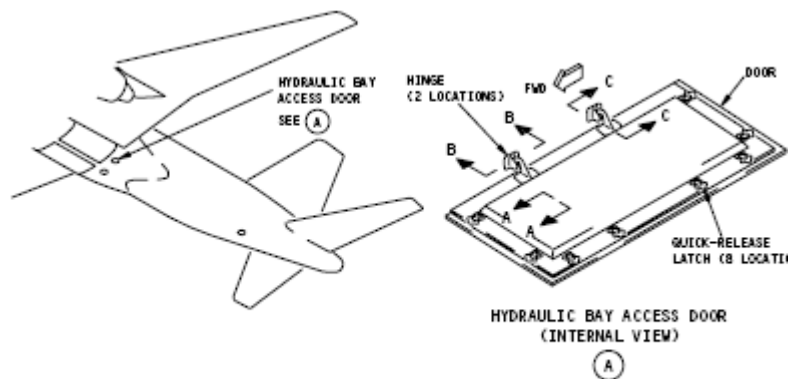
Huoltoluukku on kooltaan noin 76 cm x 150 cm ja se on varustettu kahdella saranalla, luukun aukipitotangolla ja kahdeksalla "peukalokäyttöisellä pikalukolla". Kennorakenteinen huoltoluukku on valmistettu komposiittimateriaalista ja se sijaitsee rungon alaosassa siiven ja rungon välisessä sekundäärisessä muotorakenteessa heti vasemman päätelineen pyöräkuilun takana.

Auettuaan ja heiluessaan pyörteisessä ilmapirrassa huoltoluukku oli hakannut rungon alla olevaan sekundäärirakenteeseen 1,5 cm x 3,0 cm:n reiän ja vaurioittanut aukon kehyksessä olevaa valokalustetta. Muita vaurioita Helsingissä ei havaittu. Luukku oli repeytynyt irti luukun puoleista saranoista, joihin oli jäänyt luukun palat. Irronneen huoltoluukun tilalle asennettiin uusi luukku, joka sopi paikalleen suoraan ilman mitään säätöjä.

Kuva 2. Hydraulitilan huoltoluukku (Boeing 757 Maintenance Manual)
