## Tutkintaselostus

D9/2008L

# Tahaton etureunasolakoiden ja laippojen ulosotto ylinopeudella lennolla 24.7.2008

OH-FFC

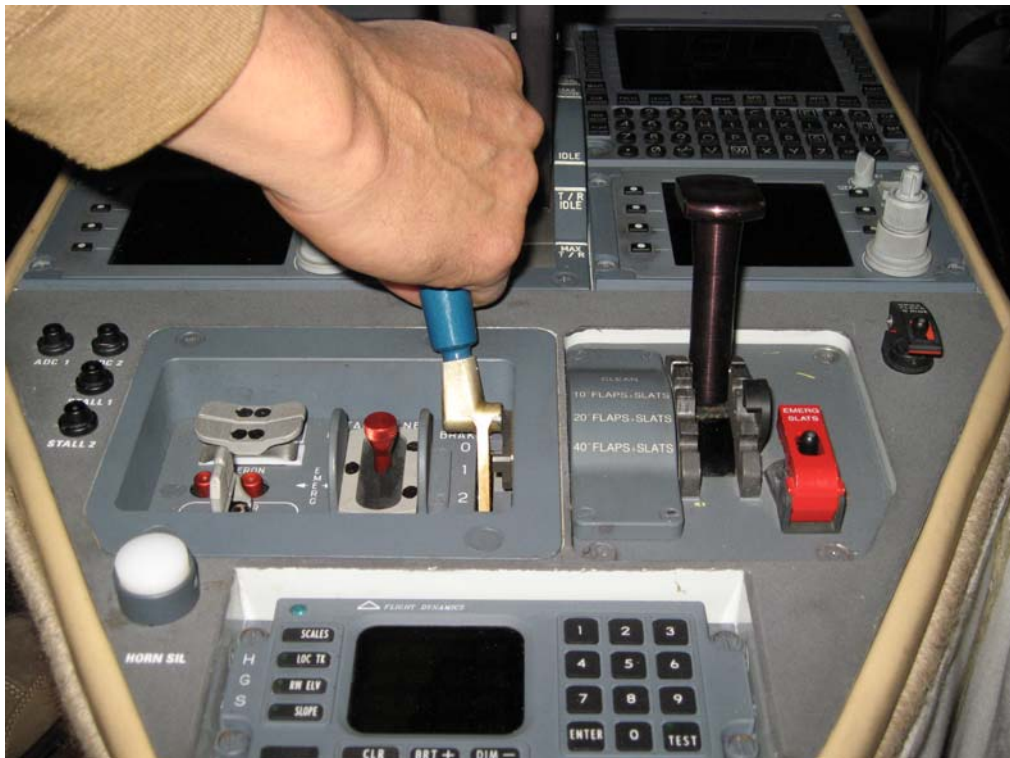
Falcon 900-koneessa on tyypillinen liikelentokoneen ohjaamo. Ohjaajien istuimet ovat melko lähekkäin ja ohjaimet ja muut hallintalaitteet varsin hyvin esillä ja käytettävissä. Huomio kiinnittyy lähinnä lentojarru- ja laippavipujen todella lyhyeen etäisyyteen toisistaan. Vivut ovat muodoltaan erilaiset ja sillä omalta osaltaan pyritään estämään tahaton käyttö. Tämän lisäksi solakko/laippavivussa on nk. haitta ja laippavipua täytyy nostaa ennen kuin se kääntyy toimiakseen. Ilmajarruvipu sen sijaan kääntyy eteen ja taakse ilman estettä. Hyvin yleisesti liikenneluokan lentokoneissa on lentojarruvipu sijoitettu keskikonsolissa vasemmanpuoleisen ohjaajan (kapteeni) puolelle ja laippavipu oikeanpuoleisen ohjaajan (perämies) puolelle.

Kaikissa kolmessa yhtiölle sattuneessa tapauksessa, joissa vivuista on erehdytty, on tekijänä ollut oikealla puolella istunut ohjaaja. Myös tutkittavan tapauksen päällikkö piti vivuston asettelua koneessa huonona ja virhetyöskentelyyn myötävaikuttavana tekijänä.

Kuva 1. Lentojarru vasemmalla, laippavipu oikealla.

Tutkija suosittaa lentokonetehdas Dassault Aviationia muuttamaan Falcon koneperheen keskikonsolin vipujen sijoittelua siten, että ilmajarru ja laippavivut ovat selvästi erossa toisistaan. Vaihtoehtoisesti tutkija suosittelee vipujen käyttömekanismien muuttamista.
