Tutkintaselostus

B4/2009L

Helikopterin lento-onnettomuus Porvoossa 7.5.2009

Bell 412EP

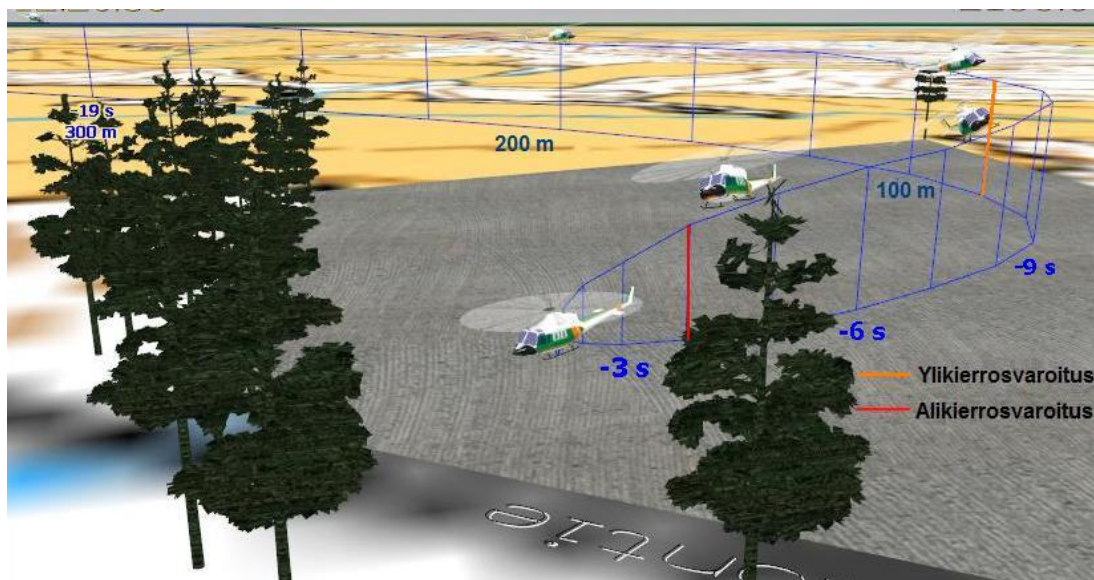
Etäisyyden ollessa noin 100 metriä laskeutumispäikalle nopeus oli 90 kts ja korkeus noin 200 ft. Nousuvipu oli ala-asennossa. Hidastuksen aikana pääroottorin kierrosluku kohosi. Noin kaksi sekuntia kaarron aloittamisesta aktivoitui pääroottorin ylikierrosvaroitus (104,5 %), joka ilmenee kuvissa 3 ja 4 Master Caution -merkinnällä. Perämies ilmoitti päällikölle asiasta ilmaisulla ”kierrokset”, jonka päällikkö kuittasi. Pääroottorinkierrokset nousivat tasoon 105,5 %. Samanaikaisesti moottoreiden vaihteistojen vapaakytkimet irtikötkivät moottorit vaihteistosta noin viiden sekunnin ajaksi.

Kuva 2. Lennon loppuvaihe. Sinisten pystyviivojen väli on yksi sekunti. Etäisyydet ovat suoria etäisyyksiä laskupaikalle. Helikopterin asento ei täysin vastaa todellisuutta tallenninjärjestelmän näytteenottotaajuuden vuoksi. Kuva on tehty animaatiosta. (© Puolustusvoimat)

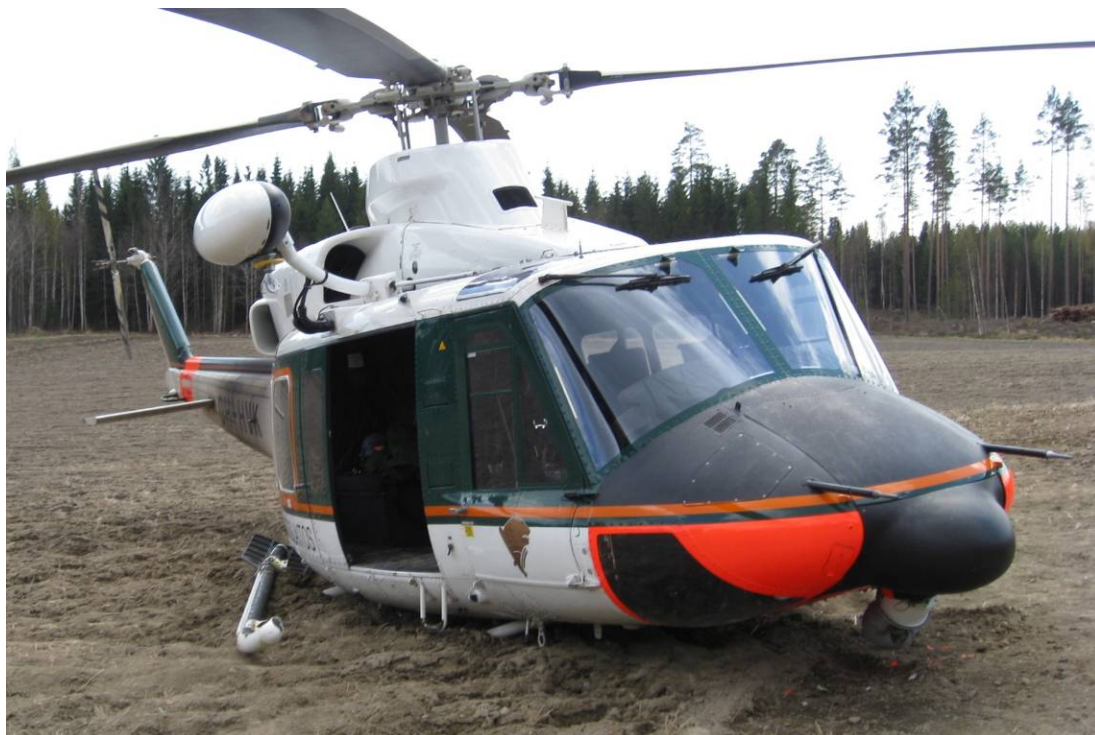
Maassa miehistö totesi laskutelineiden vaurioituneen ja helikopterin olevan pohjansa varassa pellolla (kuva 6). Miehistö ei havainnut muuta epänormaalia ja sammutti helikopterin normaalien menetelmien mukaisesti. Vakavia loukkaantumisia tai vammoja ei todettu.

Kuva 6. Helikopteri pohjansa varassa onnettomuuspaikalla.

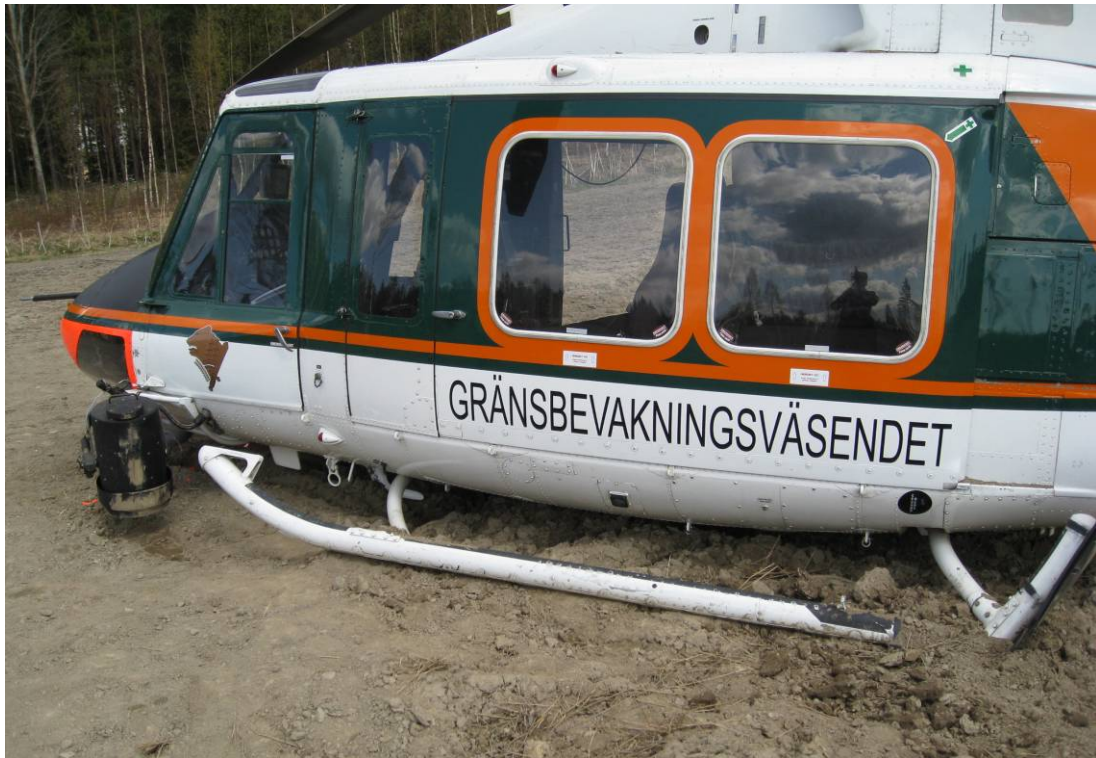
Helikopteri oli maassa pohjansa varassa (kuvat 8 ja 9). Kynnöspellon pinnassa oli selvät liukujäljet laskutelineen jalasten takaosissa olleista muovilevyistä (kuva 9). Jälkien pituus oli noin kaksi metriä. Jalaksien takapäät olivat taittuneet ylöspäin. Vasemman jalaksen putki oli murtunut lähes irti laskutelineen poikkiputkista. Poikkiputket olivat taittuneet taaksepäin. Oikea jalasputki oli irronneena rungon vieressä. Rungon etuosassa ollut lämpökamera oli taipunut taaksepäin ja sen kiinnitys oli murtanut pohjan kerrosrakennelvyä. Rungon vasemmalla sivulla ollut isompi valonheitin oli osunut pellon pintaan ja kääntynyt taaksepäin. Rungon takapäin pienempi valonheitin ei ollut osunut maahan.

Kuva 8. Vauriot helikopterin vasemmalla puolella.

Laskutelineen jalasputki oli vasemmalta puoleltaan vääntynyt ylöspäin takaosasta. Jalasputki oli murtunut takimaisen poikkiputken liitoskohdan etupuolelta. Oikea takimainen poikkiputki oli kokonaan murtunut irti jalasputken liitoskohdasta. Etummainen poikkiputki oli murtunut irti jalasputkista molemmilta puolilta. Laskuteline oli vaurioitunut korjauskelvottomiksi.

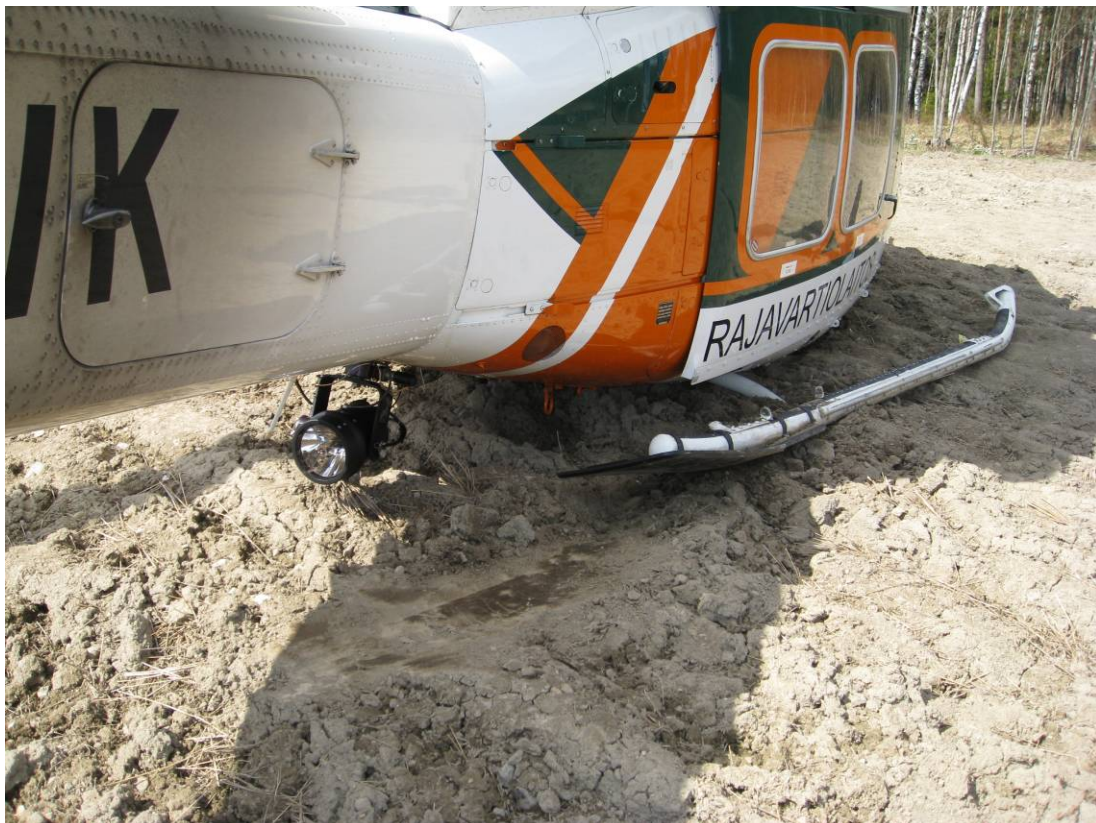
Kuva 9. Vauriot helikopterin oikealla puolella. Kuvassa näkyy jalaksen liukujälki.

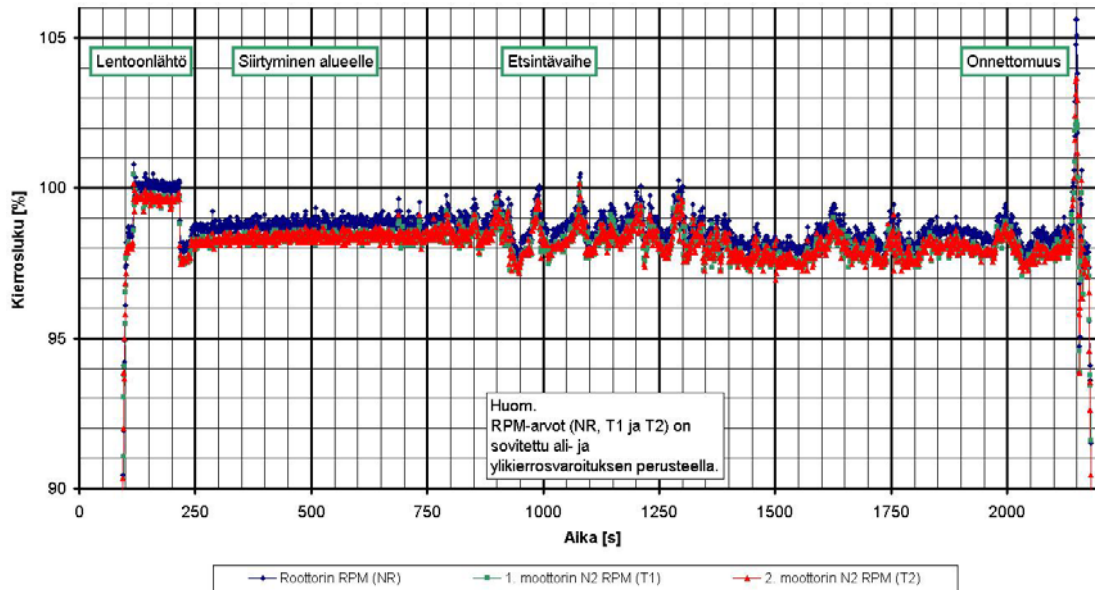
Onnettomuuslennolla pääroottorin (NR) kierroksia ei ollut säädetty lentokäsikirjan (RFM) mahdollistamaan CAT A -lähestymisen 103 %:iin¹⁰. DFDR-tallennetiedon mukaan (kuva 12) kierrokset olivat säädettyinä tasoon 98,5 %, joten kaikki roottorin työntövoima ei ollut käytössä. Alhaiset roottorikierrokset laskeutumisen aikana (alle 95 %) ja siten pienempi alaspäin suuntautunut ilmavirta altistivat pääroottorin pyörrevirtaustilalle.

Kuva 12. Pääroottorin kierrokset onnettomuuslennon aikana.

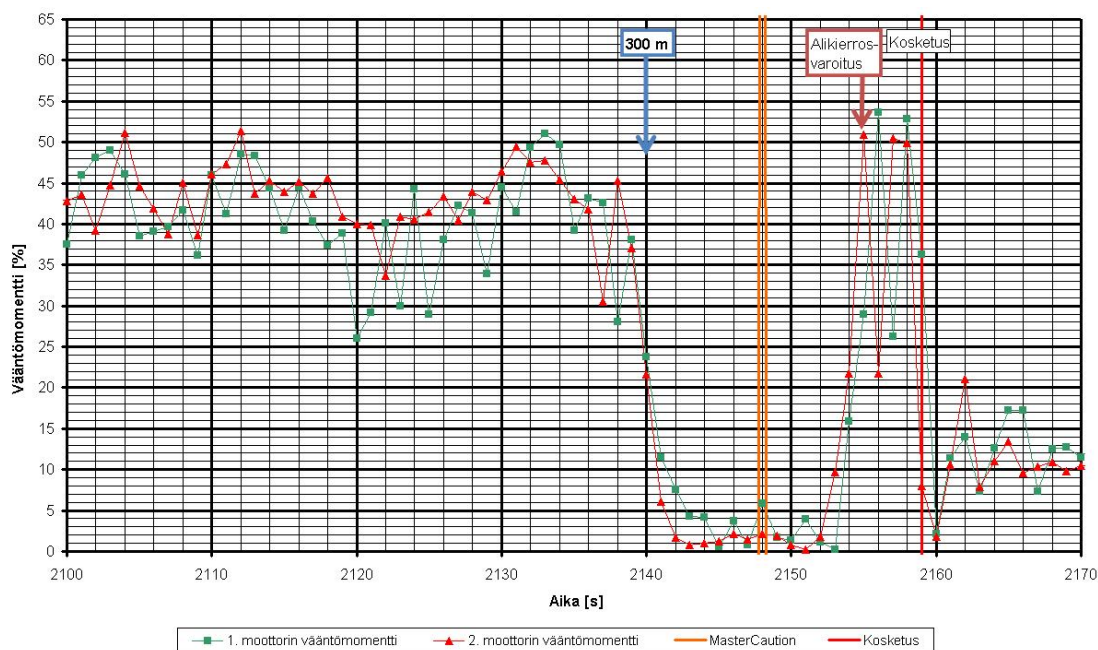
Täydentävässä kuulemisessa helikopterin päällikkö toi esille havaintonsa moottoreiden vääntömomenttien suuresta keskinäisestä erosta laskeutumisen aikana. Päällikkö kertoi keskeyttäneensä tämän vuoksi nousuvivun noston. Onnettomuuspaikalla suoritetuissa miehistön kuulemisissa ei tullut esiin tietoa helikopterin toimintahäiriöstä tai teknisestä viasta. Kaiken todettiin toimineen normaalisti.

Kuva 13. Moottoreiden vääntömomentit lennon viimeisen minuutin aikana.

Tutkintalautakunnan käsityksen mukaan vääntömomenttiero ennen alikierrosvaroitusta ja nousuvivun noston keskeytystä ei ollut poikkeavan suuri eikä vaikuttanut onnettomuustapahtumaan.

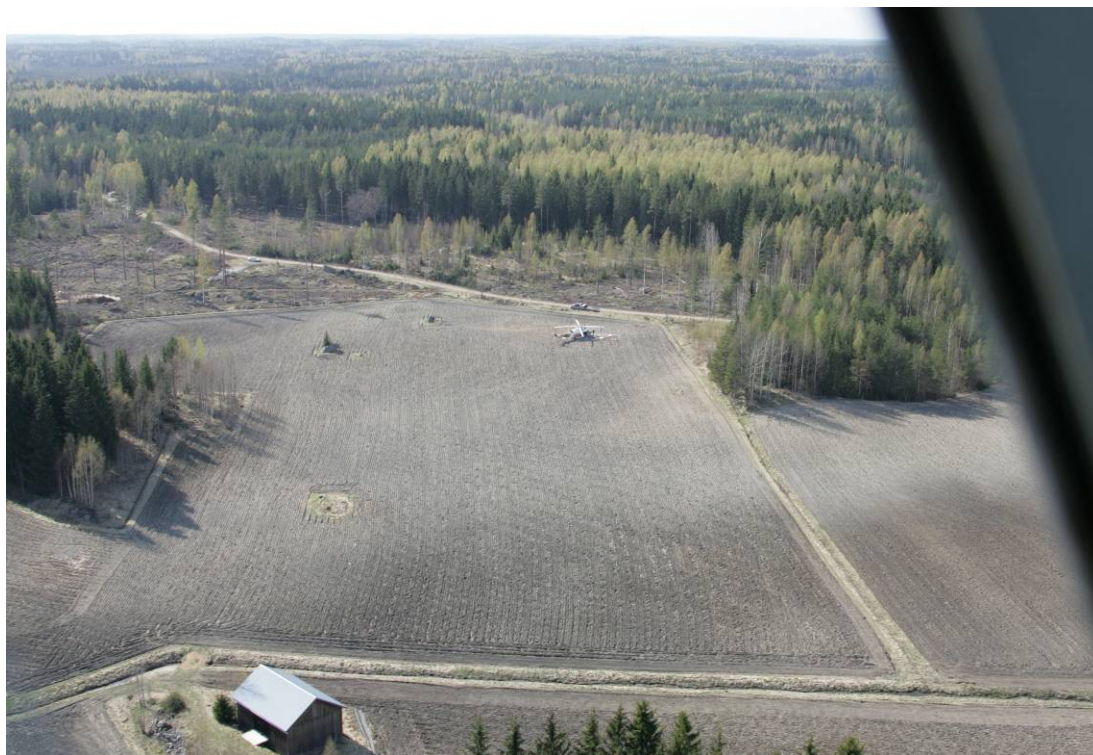
Lähestyminen tapahtui peltoaukealla, jonka maasto nousi loivasti kohti laskeutumispaikkaa. Pelto oli kyntömaata, jonka pinta oli kuivunut ja vaalentunut kevätoringossa. Kuiva ja vaalea pinta heijasti auringon valoa muuta ympäristöä voimakkaammin. Tämä heikensi pinnan muodon ja yksityiskohtien havaitsemista etenkin korkeammalta (katso myös kuva 5, sivu 6). Peltoalueen pohjoisreunassa ollut maantie erottui selvästi hakkuualueen muodostamaa taustaa vasten. Tämän kaltainen ympäristöstään selvästi erottuva visuaalinen muoto tai hahmo voi ohjata havaintoa tulkitsemaan myös ympäristön noudattelevan samaa muotoa tai linjaa. Myöhemmin toteutetulla jäljittelylennolla ohjaajat tekivät huomion, että pellon pinnan loivasti nouseva ja kumpuileva muoto ei ollut havaittavissa korkeammalta tarkasteltuna. Pinnan muodot erottuivat vasta helikopterin ollessa huomattavan matalalla.

Laskeutumisalue ja sen havainto-olosuhteet olivat kuitenkin helikopterin maastolaskeutumiseen soveltuvat. Edellä kuvattu visuaalinen ympäristö oli sellainen, että maastolaskeutuminen olisi ollut turvallisesti toteutettavissa. Lähestymisen nopeus on voinut myötävaikuttaa siihen, että maaston ja ympäristön etäisyysvihjeiden havaitseminen on jäänyt puutteelliseksi.

Kuva 14. Näkymä laskeutumisalueelle. Helikopterin lentoreitti kulki kuvan oikeasta alareunasta kaartaen pellon vasenta reunaa kohti laskeutumispaikkaa. (Kuva: Rajavartiolaitos.)
