Tutkintaselostus

B5/2009L

Lento-onnettomuus Kalajoen lentopaikan kiitotien 23 lähestymislinjalla 28.5.2009

OH-PJY

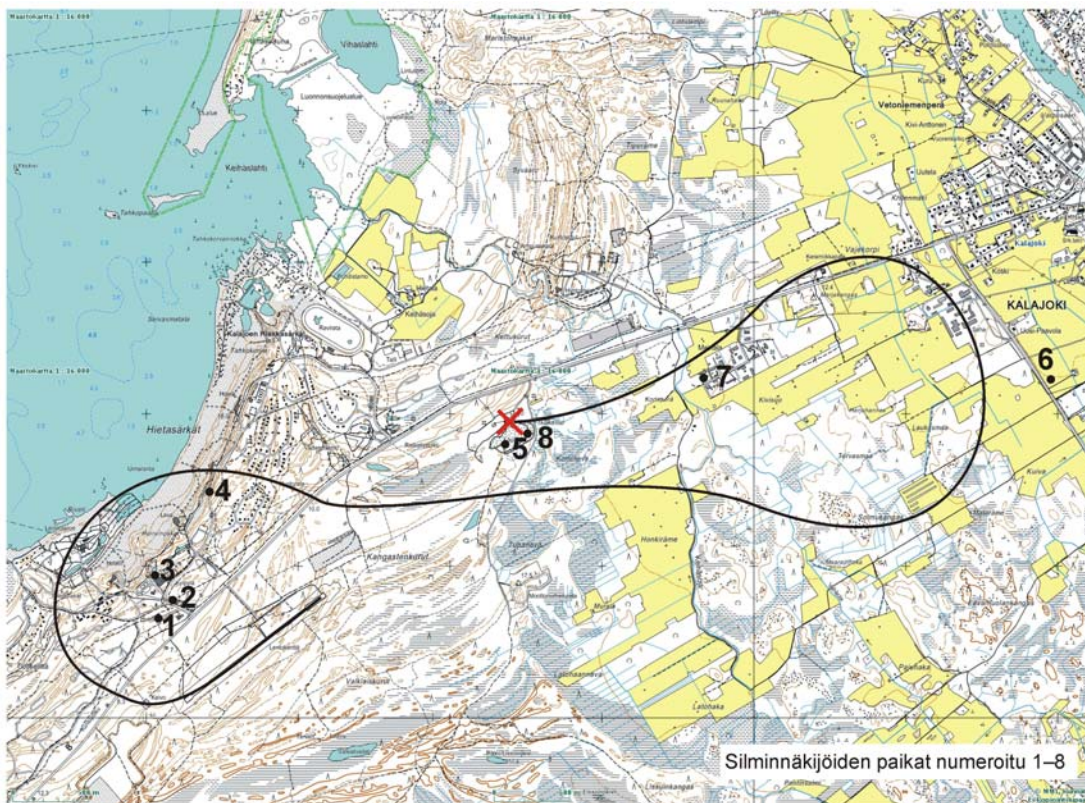
Silminnäkijähavaintojen mukaan lentokone oli lähtenyt lentopaikalta oikealle kohti merenrantaa samalla hitaasti nousten. Koneen perässä oli nähty 1–2 metrin etäisyydellä tumma pyöreältä näyttävä esine. Merenrannan tuntumassa kone oli kaartanut oikealle pohjoiseen ja jatkanut siitä edelleen idän suuntaan sisämaahan päin. Tuolloin koneen lentorata oli näyttänyt aaltoilevalta. Seuraavaksi koneen näki Isokallion louhostyömaan

Ennen maahansyöksyä kone oli nähty lentävän matalalla pohjoisen suunnasta kohti Kalajoen lentopaikkaa. Silminnäkijän mukaan lentokone oli heilunut rajusti sekä pysty- että sivusuunnassa. Koneen perässä roikkunut pyöreä esine oli myös heilunut voimakkaasti. Nähdessään lentokoneen vaappuvan lennon hän oli arvellut, että se varmaankin putoaa. Silminnäkijä oli lähtenyt juoksemaan koneen lentosuunnassa olevaa peltoaukeaa kohti, jonne hän oletti koneen laskeutuvan. Hän näki kuitenkin lentokoneen jatkavan lentoaan pellon yli. Yhtäkkiä kone näytti putoavan kauempana olleen metsäsaarekkeen taakse, jolloin silminnäkijä arveli sen pudonneen ja hän soitti hätäkeskukseen.

Kuva1. Lentokoneen arvioitu lentoreitti ja silminnäkijöiden paikat
(Kartta: KTJ/Oikeusministeriö/MML)

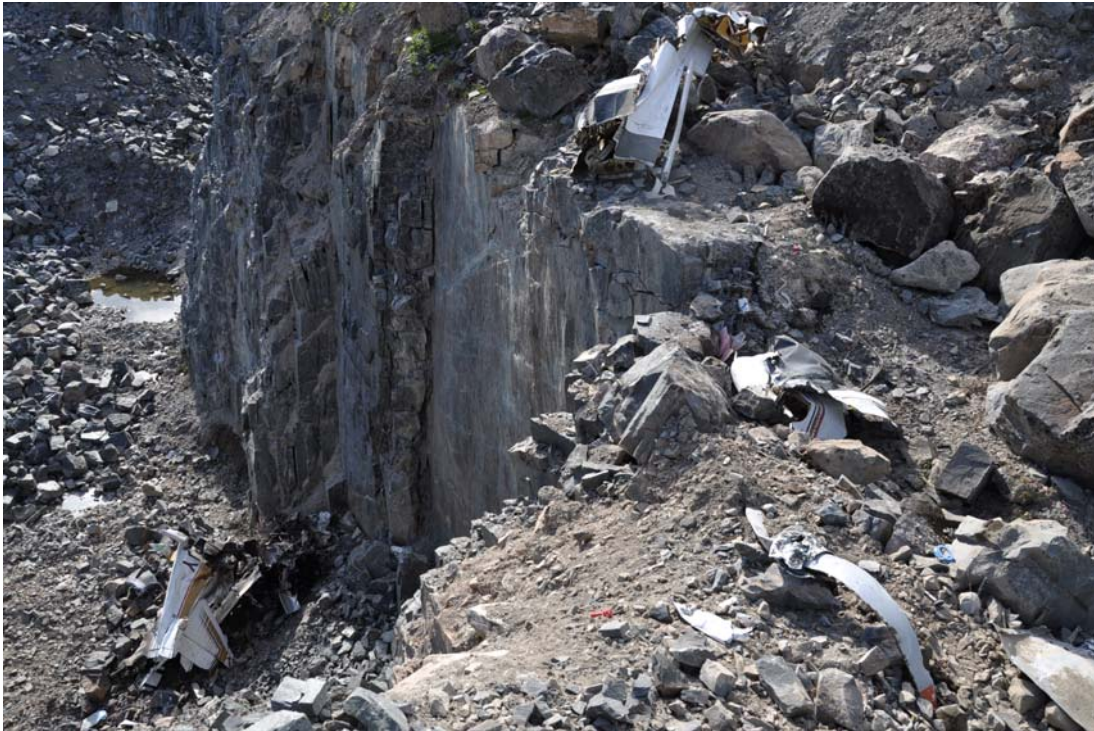
Lentokone tuhoutui täysin.

Kuva 2. Kuva lentokoneen hylystä

Lentokone oli törmännyt kivilouhokseen jyrkällä syöksykulmalla oikealle 10–20 astetta kallistuneena. Koneen perässä roikkunut ankkuripaino oli ensimmäisenä osunut louhokseen laskeutuvan tien vieressä olevaan noin kahden metrin korkuiseen maakasaan. Törmäyksen voimasta paino oli osittain hajonnut ja lentänyt korkealle ilmaan pudoten noin 10 metrin etäisyydelle törmäyspaikastaan lentokoneen lentosuuntaan.

Lentokone oli tuhoutunut ja palanut pahoin. Koneen ohjauksjärjestelmästä ohjainvaijerit ja niiden kiinnitykset olivat osittain tutkittavissa ainoastaan takarungon osalta. Ohjaus- ja laskusiivekkeet olivat tuhoutuneissa siivissä kiinni ja niiden käyttövaijerit olivat katkeilleet siipien irrotessa rungon rakenteista. Sivu- ja korkeuseräsinten ohjauksvaijerit ja niiden kiinnitykset olivat takakiinnitykseltään toimivat. Kaikkien käyttövaijereiden katkeamispinnoissa oli selviä repeämisen ja venymisen jälkiä.

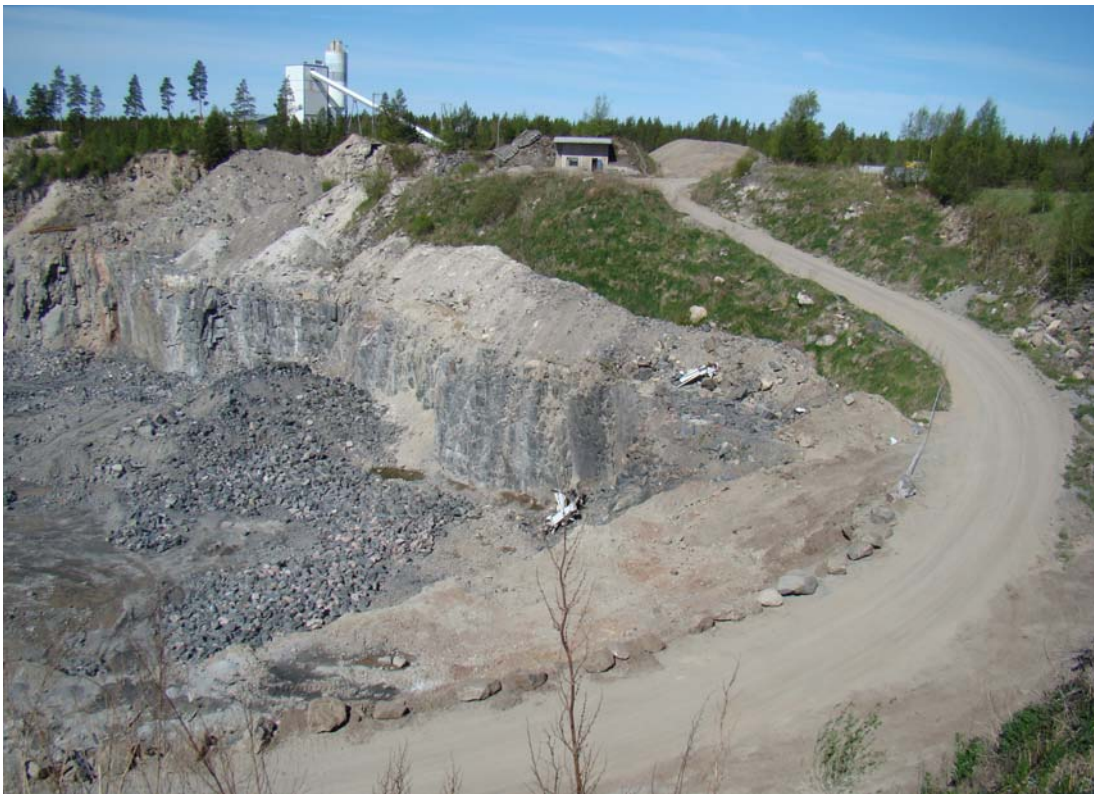
Onnettomuuspaikka on Isokallion avolouhoksessa, joka sijaitsee Kalajoen lentopaikan kiitotien 23 lähestymislinjan vasemmalla puolella noin 160 metriä ja 2480 metrin etäisyydellä kiitotien kynnyksestä. Paikan koordinaatit ovat 64°14,47' N ja 23°51,76' E. Louhos on noin 400 metriä pitkä ja 250 metriä leveä. Louhos on yläosaltaan loivareunainen (30 – 45 astetta) noin 15 metrin syvyyteen ja alemmaa varsinaiselta louhinta-alueelta sen seinämät ovat pystysuoria ja 10–15 metriä korkeita.

Lentokoneen maahantörmäyspaikka on avolouhoksen pohjoispäässä välitasanteella louhoksen pohjalle kulkevan tien vieressä, pystysuoran louhosseinämän reunalla.

Kuva 3. Maahantörmäyspaikka lentokoneen lentosuunnasta katsottuna

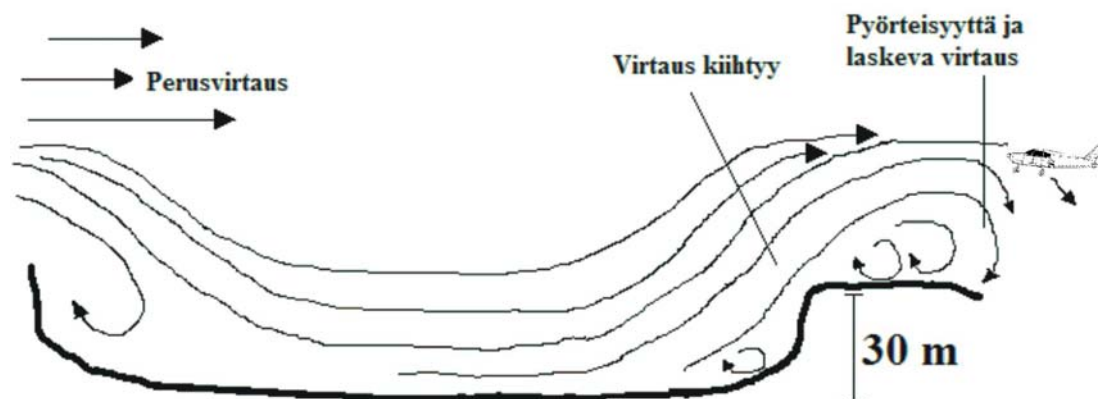
Kuva 4. Hahmotelma ilmapirtauksen käyttäytymisestä kaivannon ympäristössä termiikkittömässä tapauksessa.

Se kuinka korkealle maanpinnasta kaivannon aiheuttamat ilmapirtaukset vaikuttavat, riippuu siitä, onko termiikkiä esiintynyt tapahtuma-aikaan. Mikäli termiikkiä ei ole esiintynyt, rinnetuulen tapaisen virtauksen käytännössä havaittava vaikutus pystysuunnassa ulottunee noin 50–100 metrin korkeuteen asti kaivannon reunasta ollen siis tuntuva onnettomuuskoneen lentokorkeudella 20–50 metriä.

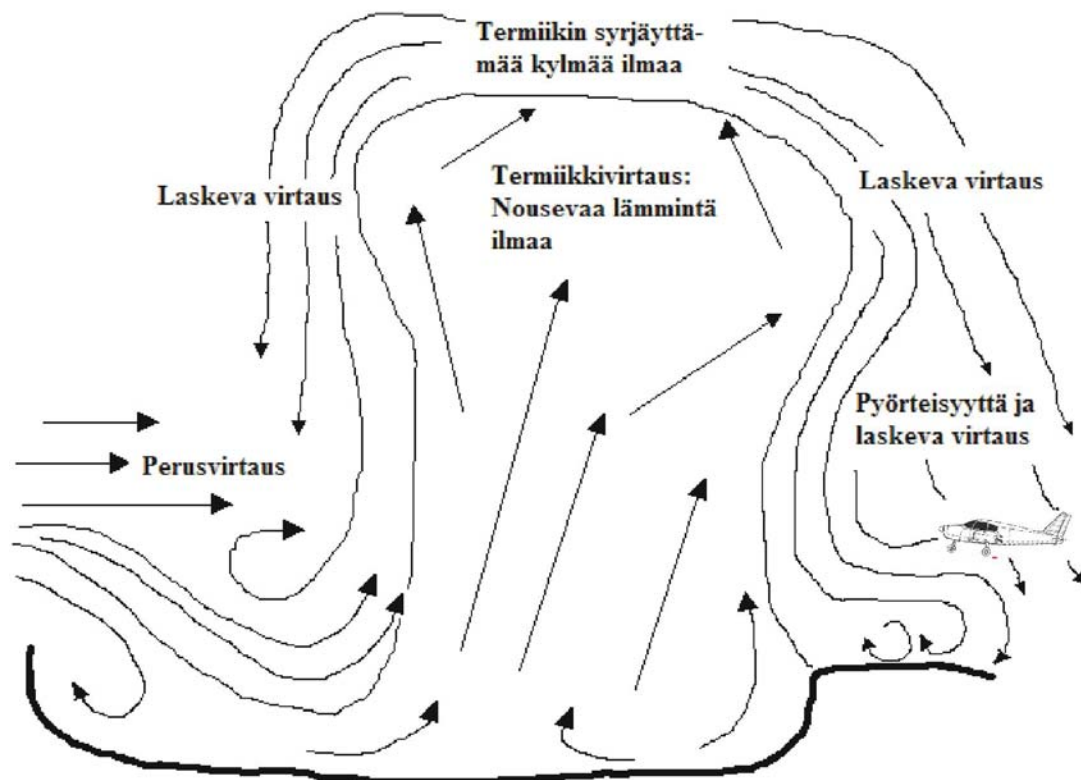
Termiikkivirtauksen nousukorkeus riippuu mm. ilmassan lämpötilan pystyjakaumasta ja nousevan ilman lämpötilaerosta ympäristöönsä verrattuna. Jyväskylässä 28.5.2009 kello 9.00 tehdyn luotauksen mukaan ilmassa on ollut labiilia mahdollistaen termiikin synnyn. Nostotiivistystaso on ollut noin 1200 m:n korkeudessa, missä on ollut myös heikkoko inversio. Nousemaan lähteneellä termiikillä on siis ollut edellytykset jatkaa ainakin mainittuun n. 1200 metrin korkeuteen saakka.

Kovatuulisenakin kevätpäivänä auringon lämmitys pilvettömältä taivaalta on usein niin voimakasta, että maanpinnan läheinen ilmakerros tulee niin sanotusti yliadiabaattiseksi, jolloin termiikkivirtaus käynnistyy. Kova tuuli muovaa ja "rikkoo" osaltaan termiikkiä sekoittumisen kautta ja saattaa siten heikentää sitä korkeuden kasvaessa. Kokemuksiin perustuen on todennäköistä, että termiikkivirtaus olisi ollut myös Kalajoella 28.5.2009

kello 9.00–10.00 vallinneissa oloissa havaittavissa ainakin 200–400 metrin korkeudessa kaivannon yläpuolella tai myös sen lähistöllä siinä tapauksessa että termiikkikupla olisi ehtinyt irrota kaivannon pohjalta.

Kuva 5. Hahmotelma ilmavirtauksen käyttäytymisestä kaivannon ympäristössä samanaikaisen termiikkivirtauksen tapauksessa.
