## Tutkintaselostus

C1/2009L

# Helikopterionnettomuus Pyhäselässä 5.2.2009

OH-HWH

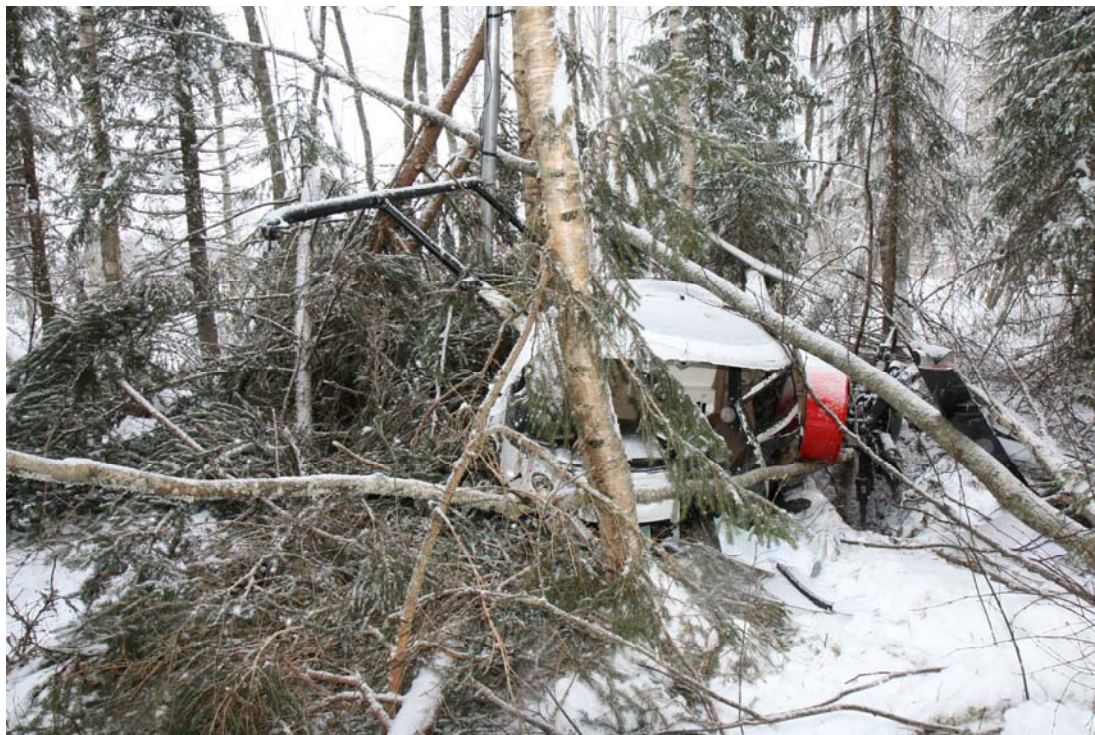
Alas tullessaan helikopteri kääntyi oikean kautta kohti sähkölinjaa kaatuen vasemmalle kyljelleen. Kaikki pääroottorin lavat katkesivat navan läheltä maahan osuessaan. Sahaa kannattava puomi vääntyi kaarelle helikopterin ja sahan väliin. Kaatumisen yhteydessä ohjaajan pää jäi puristuksiin maan ja helikopterin rakenteiden väliin. Ohjaajan onnistui kuitenkin vapauttaa päänsä puristuksesta. Hän ei onnistunut sammuttamaan helikopterin moottoria noususauvasta helikopterin asennon ja vasempaan käteensä saamansa vamman takia. Ohjaaja ei pystynyt vetämään polttoaineen sulkuventtiiliä (Fuel Shut-off Valve) kiinni-asentoon järjestelmän jäykkyyden ja käsien liukkauden takia. Moottori jäi käyntiin, jolloin maston pyöriessä pääroottorin lavan tyvet kaivoivat kuopan maahan. Istuinvyöt avattuaan ohjaaja poistui ohjaamosta rikkoontuneen tuulilasin kautta.

Kuva 1. Helikopteri onnettomuuden jälkeen

Vasen laskuteline oli taittunut helikopterin alle. Helikopterin rungon vasen etualaosa ja vasemman oven kehyksen yläosa olivat maahan iskeytymisen seurauksena painuneet sisäänpäin. Tuuli- ja kattolasit olivat rikkoutuneet. Kaikki pääroottorin lavat olivat katkenneet läheltä roottorin napaa ja olivat irtonaisina ja melkein kokonaisina kasassa helikopterin maston vieressä. Moottorin jäätyä käyntiin olivat lapojen tyviosat kaivaneet maahan kuopan. Pyrstöroottori oli puihin osuessaan revennyt vaihteistostaan ja irronnut paikoiltaan. Pyrstöroottorin lavat olivat ehyet. Pyrstöpuomi oli kiertynyt vastapäivään ja taittunut alaspäin noin metrin etäisyydeltä puomin kärjestä.

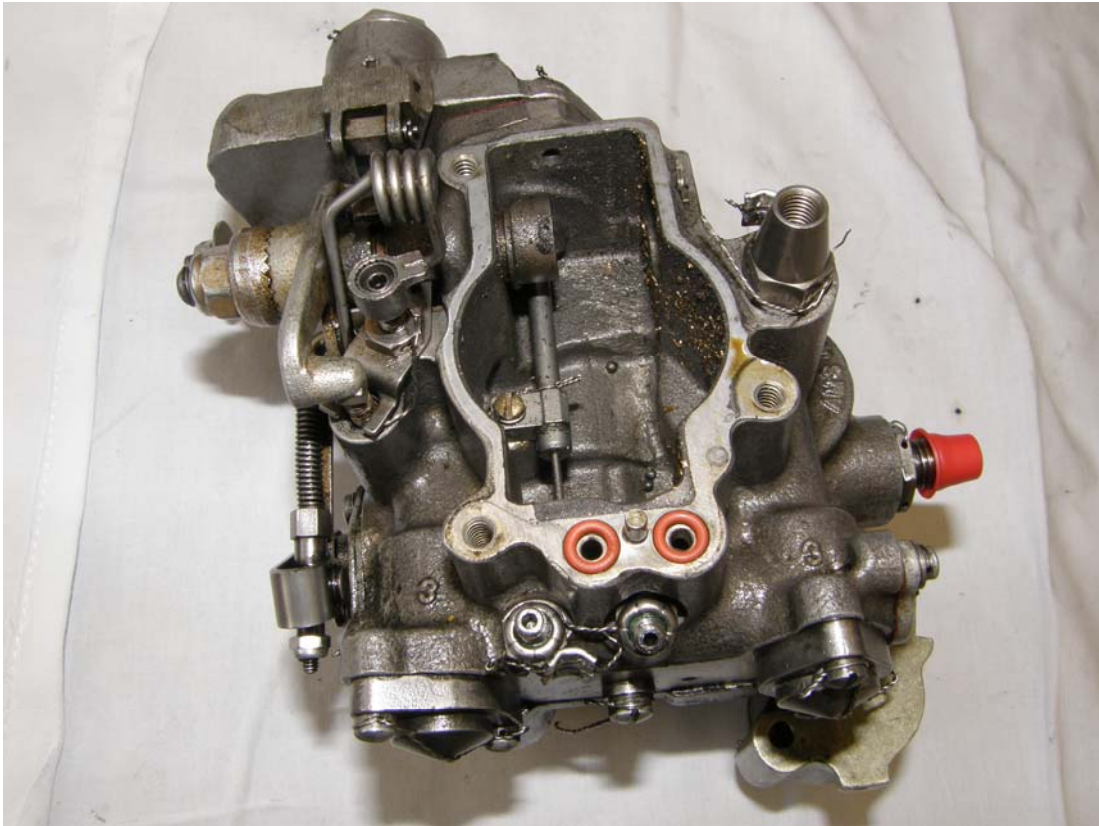
Polttoainesäädin irrotettiin moottorista ja huolto-ohjeen mukainen ilmavuototarkastus toistettiin pelkälle säätimelle. Vuoto ilmeni säätimen alapuolella olevan huohotusreiän kautta. Tämä reikä on tarkoitettu mahdollisten polttoaine- ja öljykertymien huohotukseen säätimen sisältä. Huohotusreikä on yhteydessä samaan tilaan säätimen keskipakopainojen kanssa. Tämän tilan kautta tapahtuu myös säätimen säätötoiminnan aikana ilman vuodatus ulkoilmaan.

Säädin avattiin ja purettiin osittain. Tällöin havaittiin, että säätimen keskipakopainoja (flyweights) pyörittävän akselin (driver shaft) päässä olevan työntimen (bushing) laakeri (spool bearing) oli rikkoutunut. Laakerikuulat olivat levinneet säätimen sisäosiin ja sieltä löytyi myös irrallinen ohut laakerin lukitusrengas. Keskipakopainojen ympärillä oleva pronssinen pinnoite oli kuoriutunut pois. Säätimen kotelossa oli metallisilppua. Mekaanisen vaurion takia työnnin oli siirtynyt ylöspäin ja kallistunut jumiuttaen Px-linjan auki. Koska paine linjassa vaikuttaa suoraan moottorin polttoaineen säätöön, ei vian seurauksena polttoaineen säätöjärjestelmä ollut toimintakuntoinen eikä moottorin tehonkäyttö ohjaajan hallittavissa.

Kuva 2. Moottorin polttoainesäädin avattuna

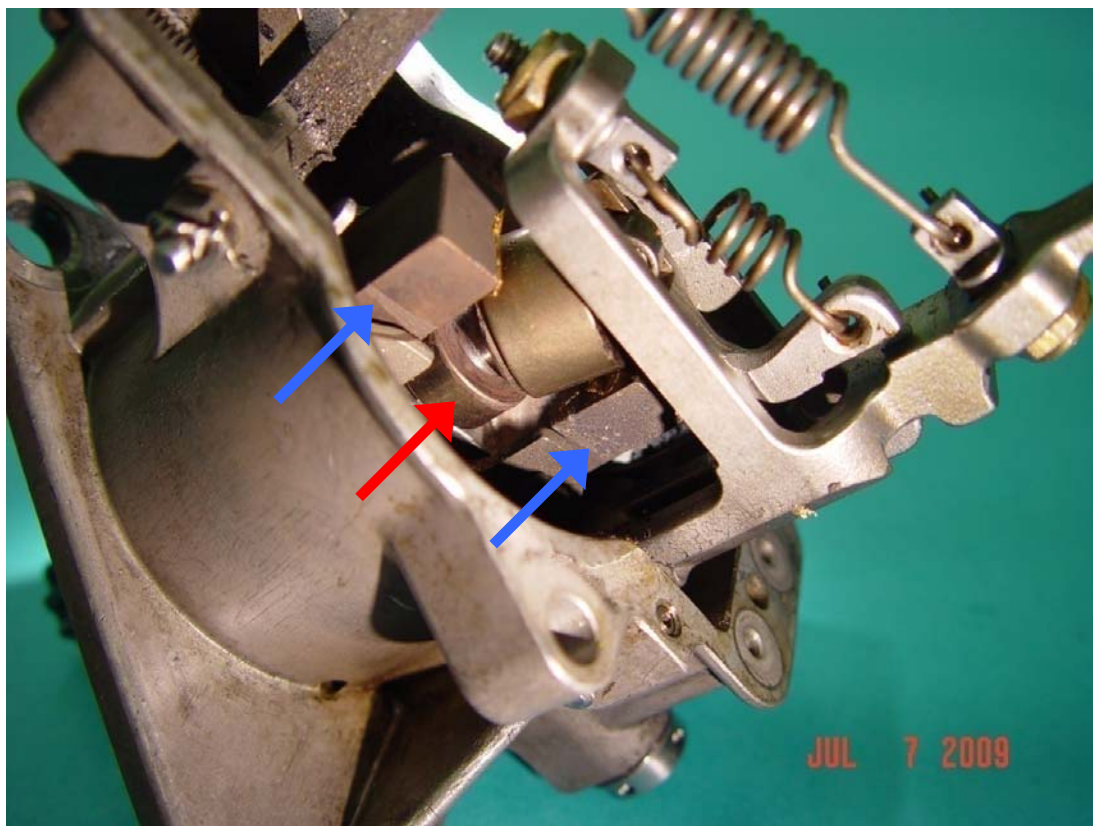
Polttoainesäätimen tutkinnassa pyrittiin selvittämään ne tekijät, jotka olivat johtaneet säätimen laakerin rikkoutumiseen. Tutkittujen laakerin osien kunnon perusteella voitiin päätellä, että rikkoutuminen oli seuraus laakerin riittämättömästä voitelusta. Tähän johtopäätökseen tultiin pintojen hiertymisen, sirpaloitumisen, pintakorroosion ja kuumuuden aiheuttamien värimuutosten perusteella. Puutteellisen voitelun syytä tai syitä ei pystytty määrittämään. Voiteluaineena käytetyn rasvan todettiin olleen luokitellun vaatimuksen (ES-1962) mukaista. Elektronimikroskopiatutkimuksella (Energy Dispersive Spectroskopy) todettiin, että laakerin osissa käytetyt materiaalit olivat koostumukseltaan vaatimusten mukaiset.

Kuva 3. Polttoainesäädin sisältä kuvattuna (kuva Honeywell). Keskipakopainot on osoitettu sinisillä nuolilla ja työnnin sekä rikkoutunut laakeri on osoitettu punaisella nuolella.

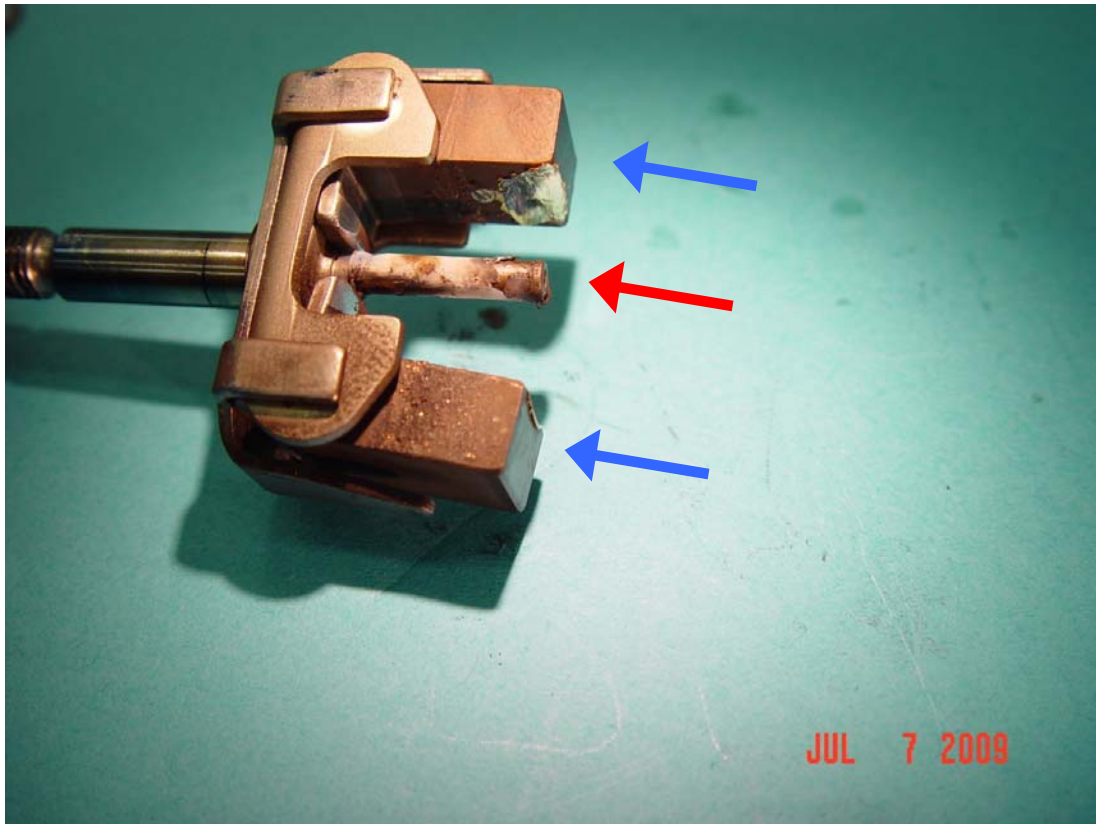
Kuva 4. Polttoainesäätimen akseli ja keskipakopainot (kuva Honeywell). Vaurioituneet keskipakopainot on osoitettu sinisillä nuolilla ja sulanut teflon punaisella nuolella.

Laboratoriotutkimusten jälkeen RRC halusi jatkaa laakerin puutteellisen voitelun perussyyn selvittämistä yhdessä HE:n kanssa. Tutkimuksen loppuyhteenvedossa laakerin puutteelliselle voitelulle esitettiin kolme mahdollista syytekijää, joita ei voitu vahvistaa, mutta ei myöskään sulkea pois. Syytekijät olivat: voiteluaineen voitelutehon huononeminen pitkän varastointiajan vuoksi, halkeama tai (isku)vaurio laakerissa siten, että voiteluaine ei pysynyt laakerissa ja leijuntatyöstä aiheutuvan jatkuvan tehon säätötarpeen aiheuttama kuluminen.

Teknisissä tutkimuksissa (HE ja RRC) vian syyksi paljastui moottorin polttoainesäätimen laakerin rikkoutuminen sen puutteellisen voitelun seurauksena. Laakerin puutteellisen voitelun osalta tuotiin esille kolme mahdollista syytekijää: voiteluaineen voitelutehon huononeminen pitkän varastointiajan vuoksi, halkeama tai (isku)vaurio laakerissa siten, että voiteluaine ei pysynyt laakerin sisällä ja leijuntatyöstä aiheutuvan jatkuvan tehon säätötarpeen aiheuttama kuluminen. Tutkintalautakunnan käsityksen mukaan kyseessä voi olla myös laakerin valmistusvirhe, jolloin laakeriin on laitettu voiteluainetta liian vähän. Mitään kyseisistä syytekijöistä ei voida varmuudella vahvistaa eikä sulkea pois.
