## Tutkintaselostus

D1/2009L

# Vaaratilanne Helsinki-Malmin lentoaseman liikennealueella 5.12.2008

OH-HMZ, Robinson R 22

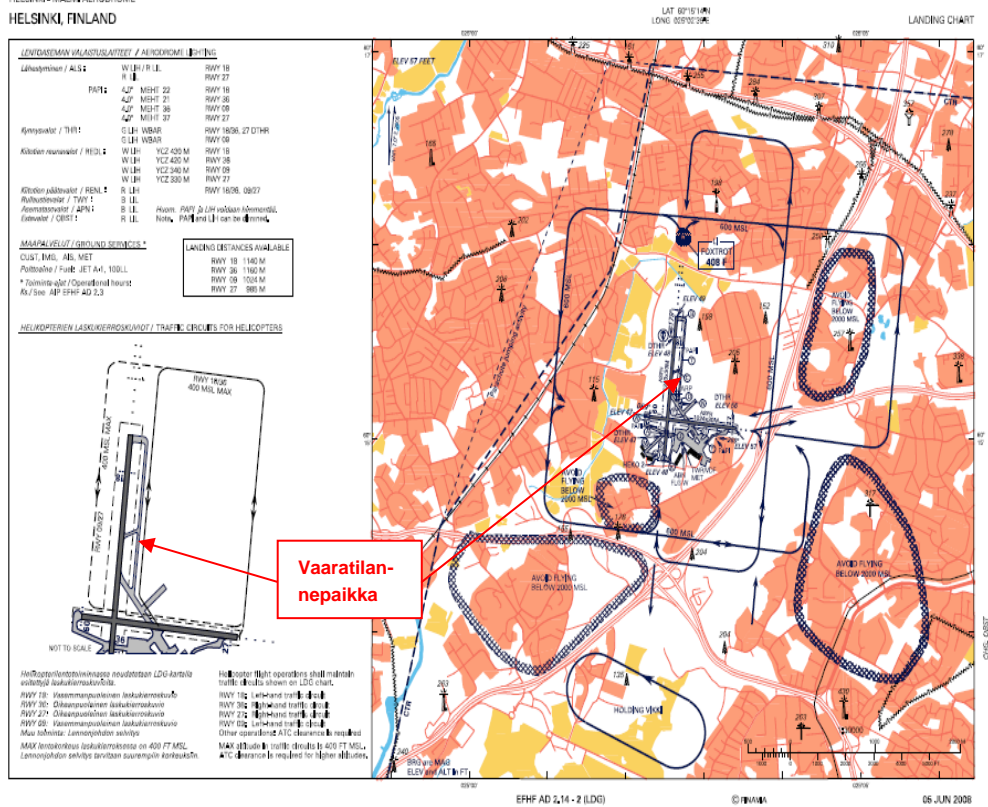
Kuva 1. Vaaratilannepaikka Helsinki-Malmin lentoasemalla (Kuva: AIP Suomi)
