## Tutkintaselostus

D3/2009L

### **Ultrakevyelle lentokoneelle tapahtunut lento-onnettomuus Helsinki-Malmin lentoasemalla 21.4.2009**

Ikarus C42B

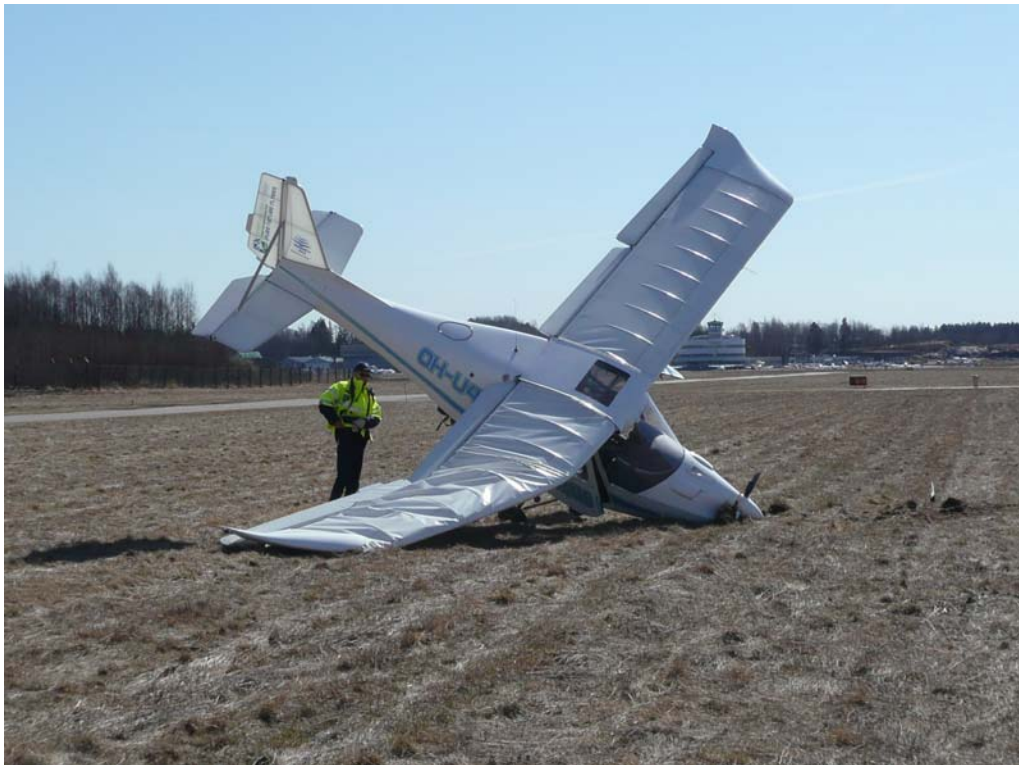
| <b>Ilma-aluksen vahingot:</b> | Mm. oikea siipi voimakkaasti vääntynyt, vasemmassa siivessä muodonmuutoksia, potkuri rikkoutunut, nokkateline katkennut, moottorin suojat rikkoutuneet, moottorin kiinnitykset vaurioituneet, takarungossa muodonmuutoksia. | |

Noin 20 metrin maakiidon jälkeen koneen suunnan muututtua noin 110 astetta nokkateline katkesi, jolloin potkuri osui maahan ja moottori sammui. Kone pyörähti vasemmalle ja oikea siipi iskeytyi maahan vaurioituen pahoin. Kone pysähtyi nokka ja oikea siipi maassa kaikkiaan noin 260 astetta kääntyneenä. Oppilas yritti ilmoittaa tapahtuneesta lennonjohtoon saamatta kuitenkaan enää yhteyttä. Tämän jälkeen hän poistui koneesta omin avuin.

Kuva 1. Lentokone tapahtuman jälkeen

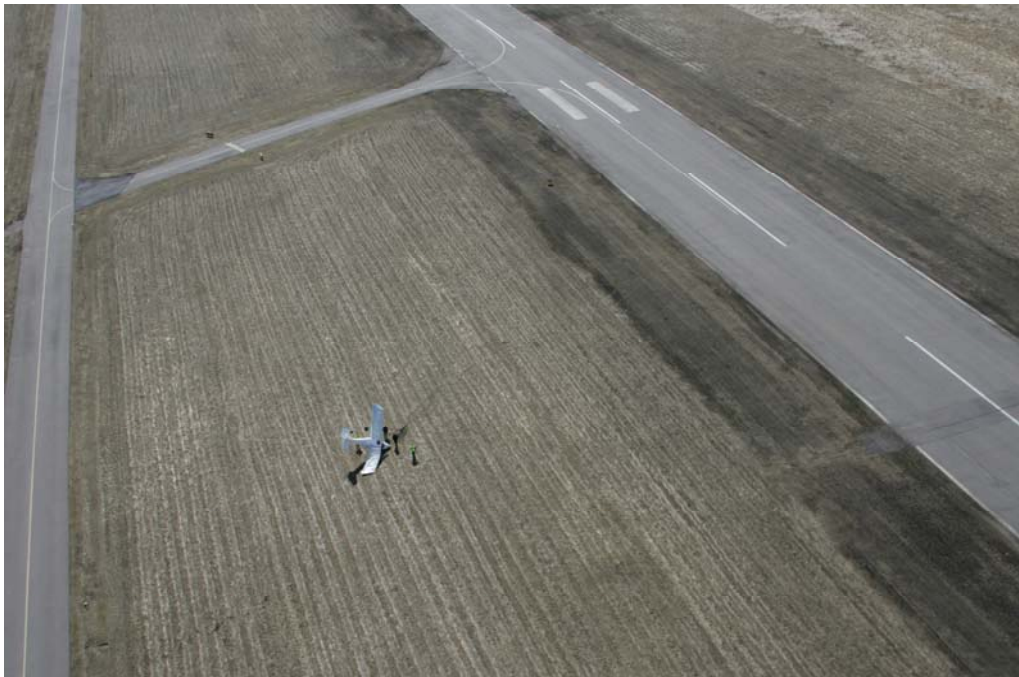
Kuva 2. Onnettomuuspaikka ilmast

Onnettomuuteen johtanut tapahtumaketju alkoi noin 200 metriä kiitotien 18 alku-  
päästä. Koneen pääteline ja nokkateline osuivat maahan noin 25 metriä kiitotien  
reunan vasemmalla puolella. Kone pysähtyi noin 45 metrin etäisyydellä kiitotien  
vasemmasta reunasta ja noin 220 metriä kiitotien alkupäästä.
