Tutkintaselostus

D4/2009L

Lento-onnettomuus Torbackan kevytlentopaikan läheisyydessä 28.4.2009

Dynamic WT-9

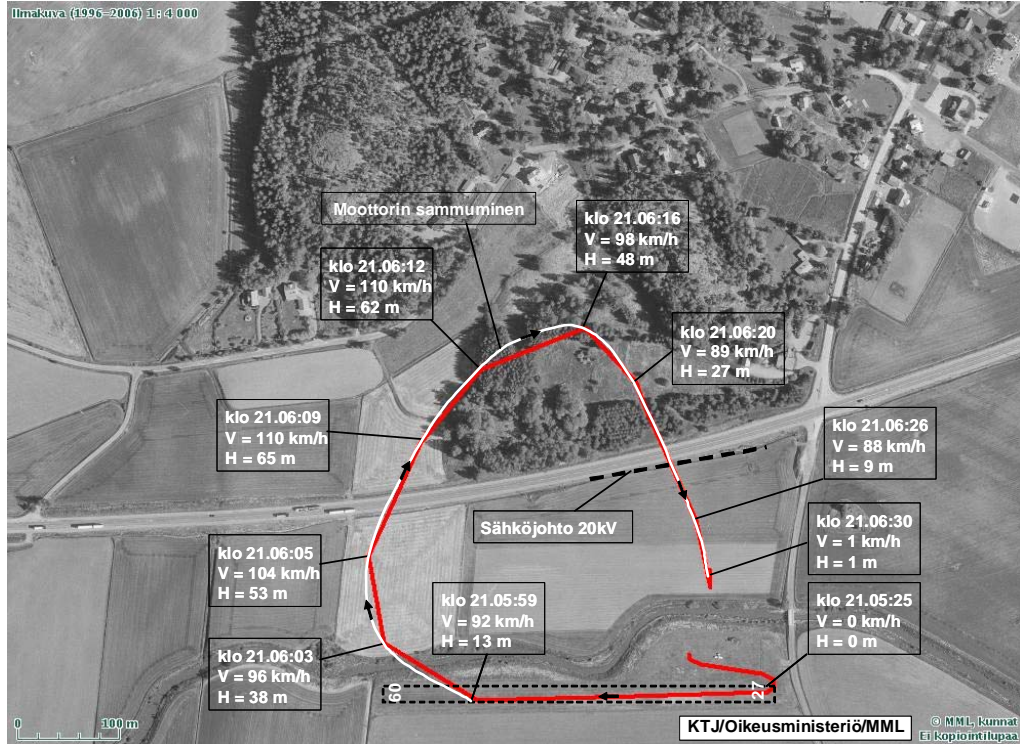
Kuva 1. Lentokoneen lentoreitti GPS-tallennetietojen perusteella.

Tallennetietojen perusteella lentokone aloitti lentoonlähtökiidon kello 21.05.25 ja irtosi kiitotien pinnasta noin 250 metrin lentoonlähtökiidon jälkeen kello 21.05.59. Lentokorkeudessa ollessa 13 metriä maanpinnasta kone aloitti kaarron oikealle myötätuuleen arviolta 20 asteen kallistuksella. Maanopeus oli tuolloin 90–95 km/h. Alkunousun aikana maanopeus nousi 100 km/h. Noin 40 metrin korkeudessa lentokoneen kallistus kasvoi hetkellisesti jopa 40 asteeseen.

Lentokone jatkoi keskikaarta oikealle loivassa nousussa. Koneen maanopeus ei nousun aikana ylittänyt 110 km/h. Korkeimmillaan lentokone lensi noin 65 metrin korkeudella maanpinnasta. Moottorin sammuttua kesken nousukaarron lentokone kaarsi oikealle yli 90 astetta noin 60 asteen kallistuksella kohti kiitotie 27 kynnyksen vieressä ollutta peltoaukeaa noin 90–100 km/h maanopeudella. Loppulähestymisen aikana kone katkaisi pellon reunassa lähes 8 metrin korkeudessa olleen 20 kV:n sähköjohdon. Ohjaajan kertoman mukaan laskusiivekkeet olivat sisällä koko lennon ajan. Lentokone osui maahan peltoaukealle noin kello 21.06.30. Lentokoneen potkuri oli pysähtyneenä pakkolaskun aikana.

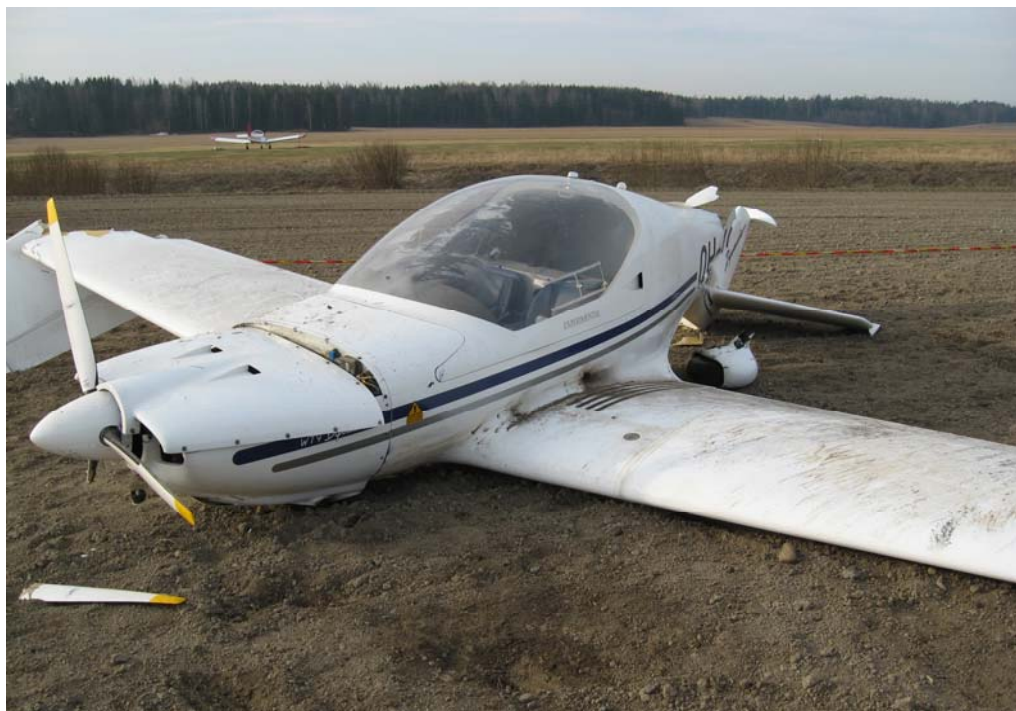
Maakosketuksessa lentokoneen laskutelineet murtuivat. Oikeanpuoleisen siiven kärki oli murtunut ja lentokoneen takarunko oli katkennut ohjaamon ja pyrstön välistä. Koneen vasemmalla sivulla rungon ja siiven yhtymäkohdassa olevassa komposiittimuotolevyssä oli mustia pistemäisiä palojälkiä. Yksi potkurin kolmesta lavasta oli poikki. Pelastusvarjo oli paikoillaan käyttämättömänä ja vahingoittamattomana. Pakkolaskupaikalla ja sen ympäristössä ei ilmennyt polttoaine-, öljy- tai jäähdytinnestevuotoja. Lentokoneen moottorissa oli tarvittava määrä öljyä.

Ohjaamon sisällä GPS-laite oli pois kotelostaan ja avain oli pois virtalukosta. Pääkytkin "Master switch" ja magneetit olivat OFF-asennossa. Siivekevipu oli 0-asennossa ja korkeusperäsin trimmi lähes keskiasennossa. Sähköinen polttoainepumppu oli ON-asennossa. Molemmat polttoainehanan vivut olivat poikittain, eli hanat suljettuina. Koneessa oli molemmissa säiliöissä jäljellä yhteensä noin 30 litraa polttoainetta.

Kuva 2. Lentokone onnettomuuden jälkeen.
