Tutkintaselostus

D5/2009L

Matkustamomiehistön jäsenen loukkaantuminen turbulenssissa 8.5.2009

Airbus A330

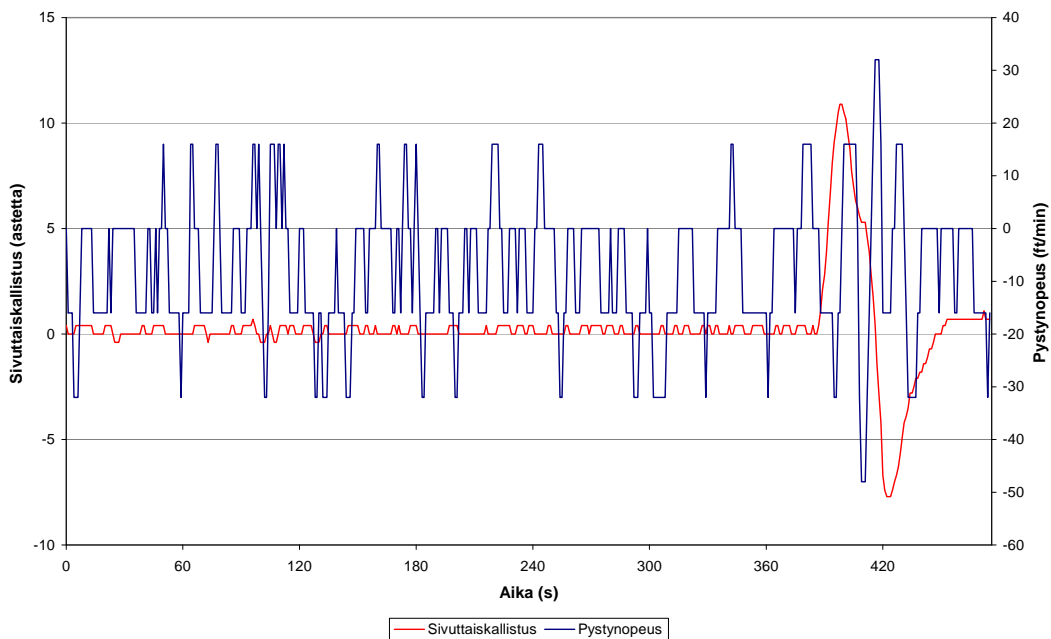
Kuva 1. Lentokoneen sivuttaiskallistus ja pystynopeus ajan funktiona.

Koneen sivuttaiskallistelu on tarkastelujakson alussa ollut varsin pientä, mutta noin 1 tunnin ja 15 minuutin kohdalla havaitaan äkillinen heilahtelu, ensin 10,9 astetta oikealle ja sitten 7,7 astetta vasemmalle. Pystynopeudessa havaitaan tarkastelujakson alussa syklistä heilahtelua välillä 18 ft/min ylöspäin ja 30 ft/min alaspäin. Äkillisen heilahtelun aikana pystynopeus muuttuu nopeasti arvon -48 ft/min kautta arvoon +32 ft/min. Lentoemännän loukkaantuminen voidaan ajoittaa tähän hetkeen. Tällöin tarjoilukärryt ovat nousseet ilmaan ja kaatuneet, kuten loukkaantunut lentoemäntä kuvasi. Koneen pystykiihtyvyyden muutokset eivät kovin hyvin vastaa tilannetta matkustamon takaosassa, koska kiihtyvyys mitataan koneen painopistealueella eli koneen keskiosassa. Tuntuma turbulenssin voimakkuuteen on myös erilainen ohjaamossa kuin matkustamon takaosassa. Paria lyhytkestoista piikkiä lukuun ottamatta on pystykiihtyvyydessä havaittavissa tasaista 0,01 g:n vaihtelua, mutta ennen heilahteluhetkeä ja sen aikana on pitempikestoinen ja 0,03–0,04 g:n vaihtelujakso. Koneen pituuskallistelukin vaihtelee juuri ennen tapahtumaa ja sen aikana. Lentokorkeus pysyy samana yllättävän hyvin, muutosta tarkastelujaksolla on vain 16 ft.
