## Tutkintaselostus

D6/2009L

### **Lentokoneen G-EXEA, EXTRA EA 300/L pakkolasku Janakkalassa 18.7.2009**

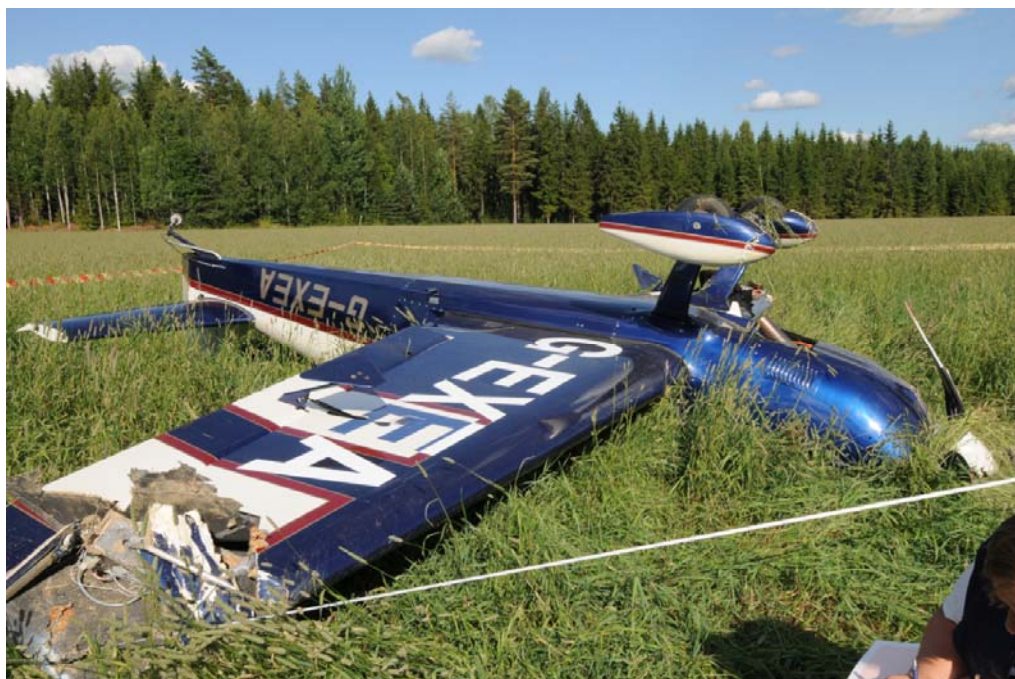
Kuva 1. Kuva pakkolaskupaikalta

Peltosarka on 1380 m pitkä, 150 m leveä ja se on noin luoteis-kaakko suunnassa. Pelto oli kovapintainen ja siinä kasvoi noin 110 cm korkeaa heinää. Lentokoneen kosketuskohta oli noin 310 m saran kaakkoispäästä. Laskukiidon pituus oli noin 65 m.

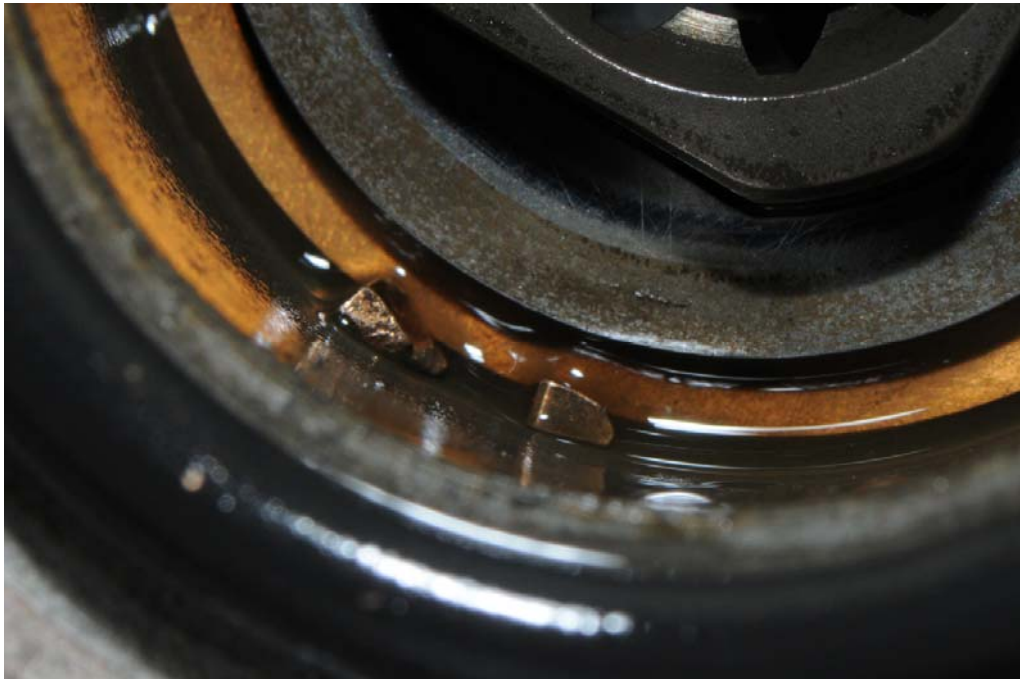
Lentomoottorin käyttämä polttoainepumppu irrotettiin ja avattiin. Pumpun tiivistetilassa oli kaksi metallipalaa, jotka olivat leikkautuneet irti pronssisesta tiivisterenkaasta. Tiivistetilassa oli jälkiä, jotka olivat syntyneet pronssi tiivisteen teräksisen vastinlevyn sivusuuntaisesta liikkeestä. Pumpun teräslamellit ja lamellien pyörimiskammio olivat kunnossa. Pumpun valmistajalle lähetettiin kirje, jossa kysyttiin

Kuva 3. Pumpun pronssisen tiivisterenkaan käyttökorvakkeet olivat murtuneet irti.

Tutkimuksien perusteella voitiin todeta, että moottori ja sytytysjärjestelmä olivat toimintakuntoiset. Näin ollen tutkinta keskittyi polttoainejärjestelmään. Rungon polttoainejärjestelmä oli ehyt, mutta moottorin polttoainepumpussa oli tiivistevaurion vuoksi polttoainevuoto. Laittevalmistajan mukaan syntynyt vaurio ei vaikuttanut pumpun toimintaan. Valmistaja ei myöskään pitänyt mahdollisena että pumpu tuottaisi ilmaa järjestelmään. Myös polttoaineen jakajaventtiilissä oli vähäinen vuoto. Vuodot olivat niin pieniä, ettei niillä ollut merkitystä moottorin toimintaan. Moottorin polttoainejärjestelmän laitteiden testiajossa havaittu ilmamäärä (ilmakuplat) oli kokemuksen mukaan niin vähäinen, että se ei häiritsisi polttoainesäätimen toimintaa. Samoin moottorikäyttöisen polttoainepumpun tuottama paine saisi pudota alle ¼:an tehdasarvosta ennen kuin se vaikuttaisi polttoainesäätimen toimintaan. Tutkitun pumpun painearvot olivat huolto-ohjekirjan arvoissa. Tutkijoiden käsityksen mukaan moottori oli käyntikuntoinen, jos ei huomioida pakkolaskussa syntyneitä vaurioita.

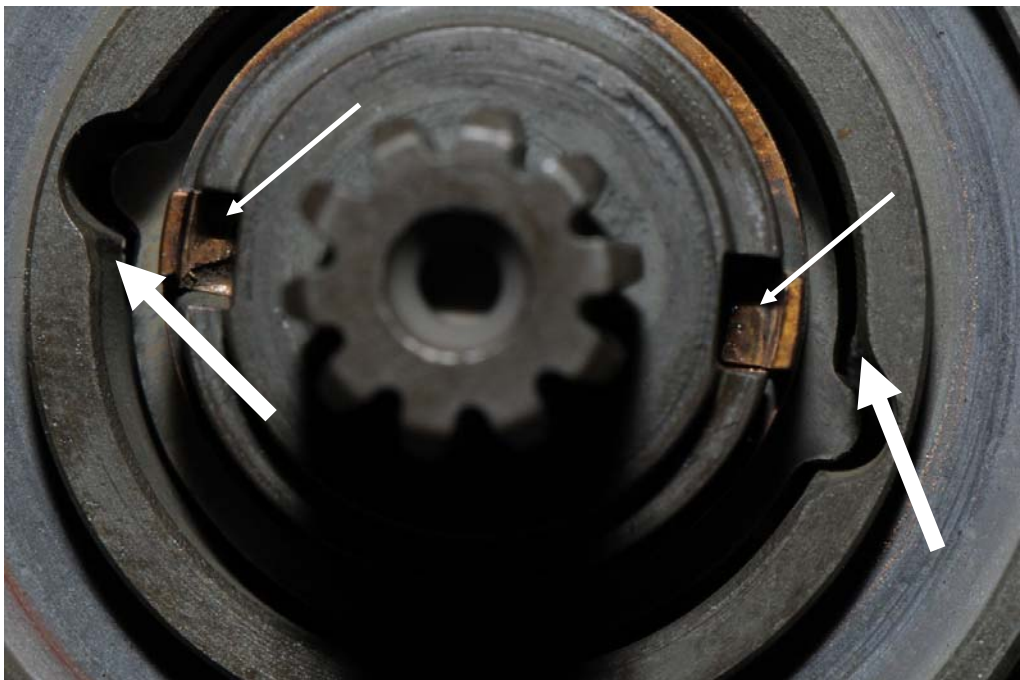
Kuva 4. Ohuet nuolet osoittavat paikkoja, joista korvakkeet olivat irronneet. Paksummat nuolet osoittavat iskujälkiä, jotka ovat syntyneet teräksisen vastinlevyn sivusuuntaisesta liikkeestä.

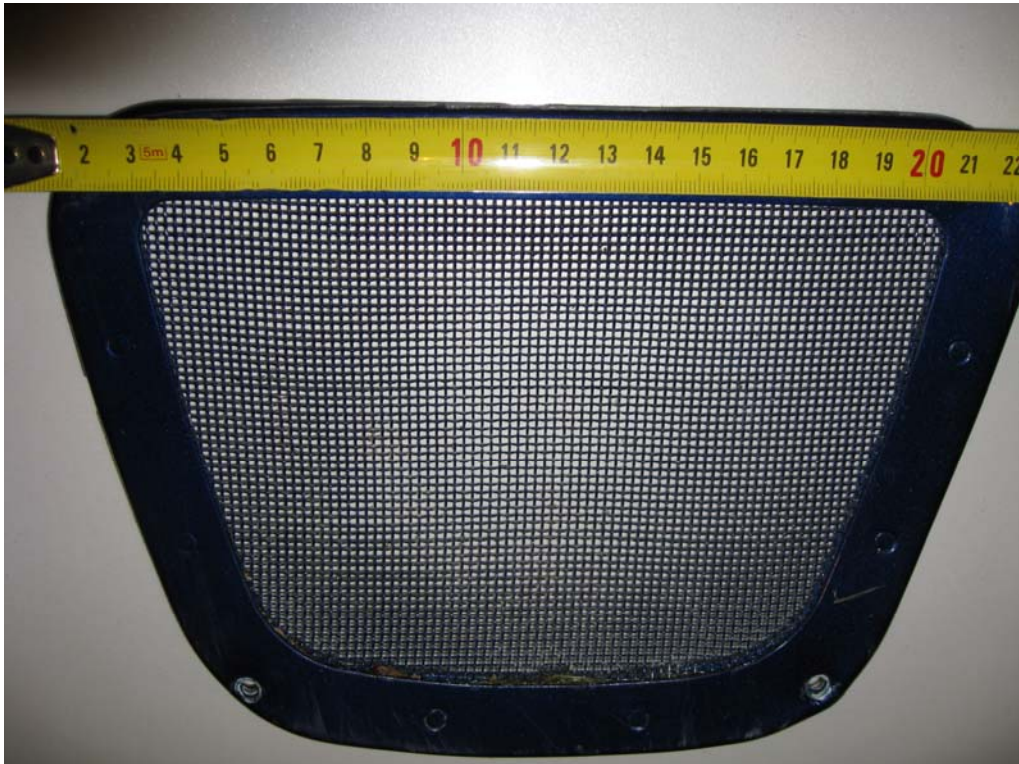
Öljynsuodatin (metalliverkko) irrotettiin ja tarkastettiin. Suodatin oli ehjä ja puhdas. Lentokoneessa ei ole varsinaista ilmansuodatinta, vaan ainoastaan karkea metalliverkko. Metalliverkossa oli multaa. Polttoainesäätimen ilmaläppä ja ilmakanava olivat hiekkapölyn likaamat.

Kuva 5. Moottorin imuilman metalliverkko. Silmäkoko on 1.6 mm.

EXTRA 300L -lentokonetyypissä ei ole ilmansuodatinta, vaan ainoastaan yksinkertainen, melko karkea verkko, jonka silmäkoko on 1,6 mm. Sen puhdistuskyky ei riitä estämään potkurin kiitotiestä nostaman hiekan ja pölyn pääsyä moottorin polttoainesäättimeen ja siitä edelleen sylintereihin. Pöly ja hiekka kuluttavat moottorin hyvin nopeasti huonokuntoiseksi. Sylinterien kulumisen lisää öljynkulutusta, josta seuraa sytytystulppien likaantuminen ja sitä kautta käyntihäiriöitä. Lisäksi suodattamaton ilma voi tukkia polttoainesäätimen ilmakehanavat ja aiheuttaa polttoaineen syöttöhäiriöitä. Nyt tutkittavassa tapauksessa moottorissa oli ilmennyt sytytystulppien likaantumista ennen moottorin osakorjausta.

1. Tutkijat suosittavat, että lentokoneen valmistaja parantaisi moottorin ilmansuodatusta.

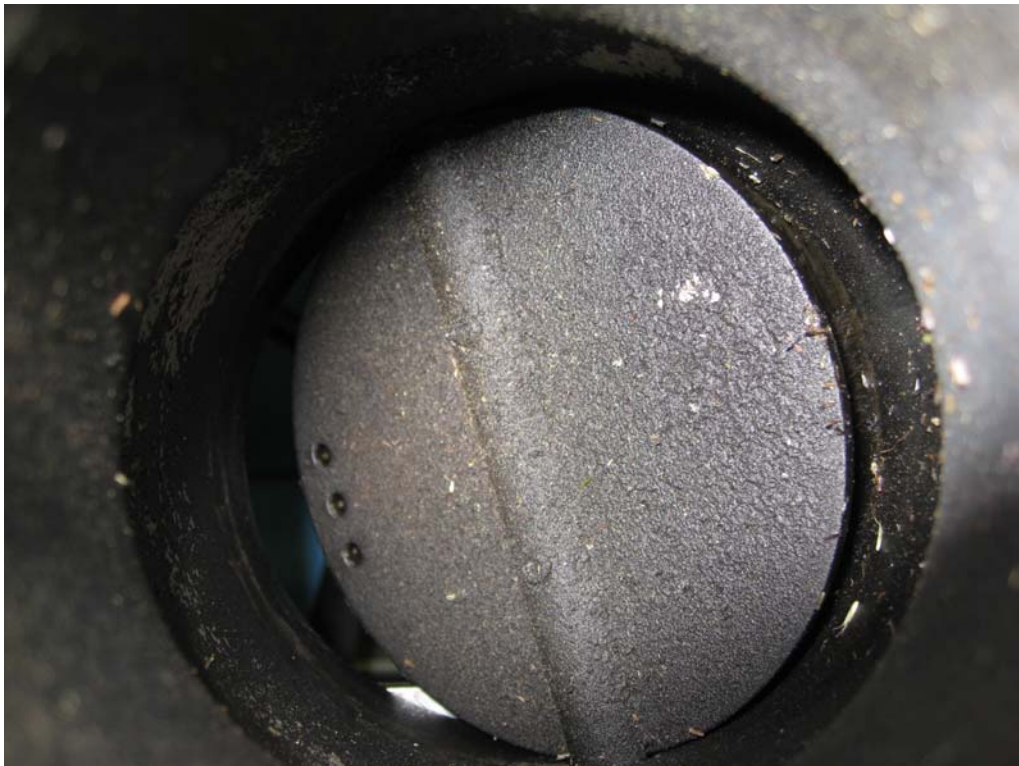
Kuva 6. Polttoainesäätimen likainen ilmaläppä ja ilmakanava

EXTRA 300L lentokoneessa ei ole ilmansuodatinta, vaan ainoastaan yksinkertainen, melko karkea verkkosiivilä. Sen puhdistuskyky ei riitä estämään potkurin kii-  
totiestä nostaman hiekan ja pölyn pääsyä polttoainesäättimeen ja siitä edelleen sylintereihin. Epäpuhtaudet kuluttavat moottorin hyvin nopeasti huonokuntoiseksi. Sylinterien kuluminen lisää öljynkulutusta ja sytytystulppien likaantumista ja sitä kautta käyntihäiriöitä. Lisäksi imuilman epäpuhtaudet voivat tukkia polttoainesäätimen ilmakehät ja aiheuttaa polttoaineen syöttöhäiriöitä.
