## Tutkintaselostus

D7/2009L

### Lento-onnettomuus Räyskälän lentopaikalla 24.8.2009

OH-PDW

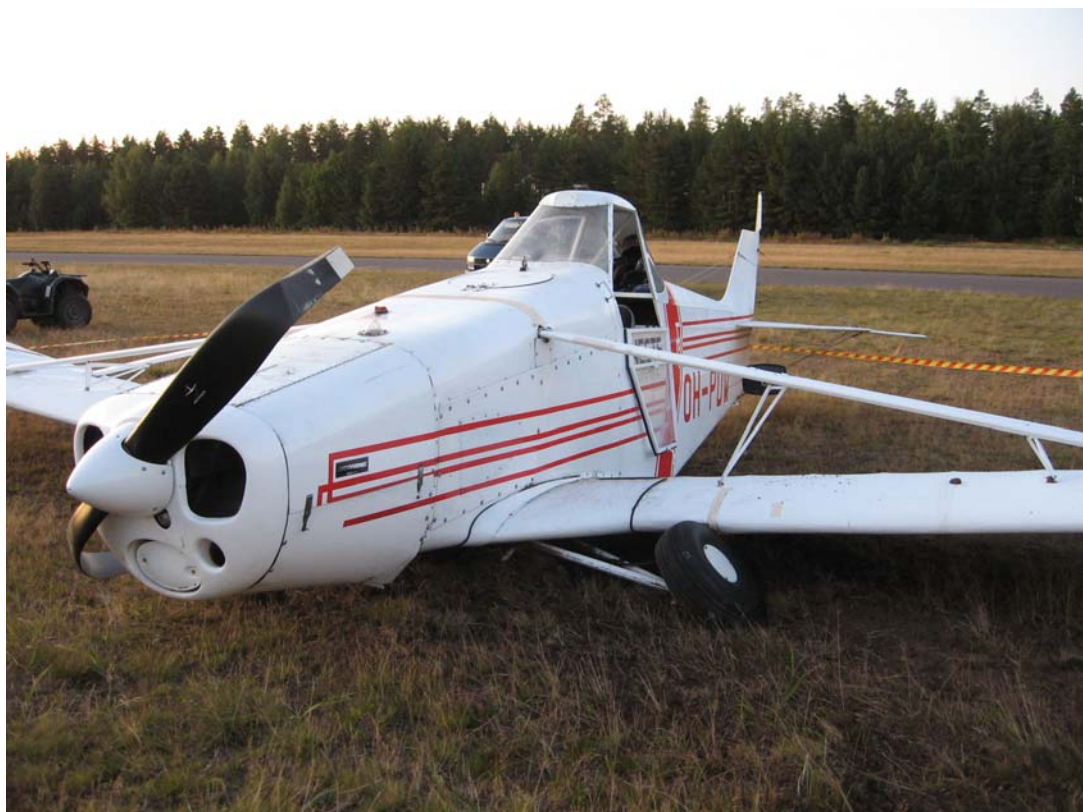
Hinausköyden irrottua hinauslentokone oli sen ohjaajan arvion mukaan noin 60–70 metrin korkeudella ja nokan asento oli jyrkästi alas kohti maata. Ohjaaja sai oikaistua koneen viime hetkellä ennen maahan törmäystä. Kone osui maahan lähes suoraan koneen alapuoli edellä, jolloin päätelineet murtuivat. Hinauslentokone kääntyi 90 astetta vasemmalle liukuen noin 20 metriä lähes kiitotien suuntaisesti sivuittain ennen pysähtymistään nurmialueelle kiitotien vasemmalle puolelle noin 25 metrin etäisyydelle kiitotien reunasta. Koneen potkurin lavat taittuivat maahan törmäyksessä. Oikea siipi murtui siipituen kohdalta ja lisäksi useita muita vaurioita löytyi koneen rakenteista. Ohjaajan olkavyöt irtosivat kiinnitysvaijeristaan ja ohjaaja loukkasi päänsä vasemman sivuoven kahvaan.

Kuva 1. Hinauslentokone onnettomuuden jälkeen.

12. Hinauslentokone osui maahan alapuoli edellä ja vaurioitui huomattavasti.
13. Hinauslentokoneen ohjaajan olkavyöt irtosivat kiinnityksestään.
14. Hinauslentokoneen ohjaaja sai lieviä vammoja.
