## Tutkintaselostus

D8/2009L

### **Cessna 150 -lentokoneelle tapahtunut lento-onnettomuus Urjalassa 14.11.2009**

CESSNA 150H

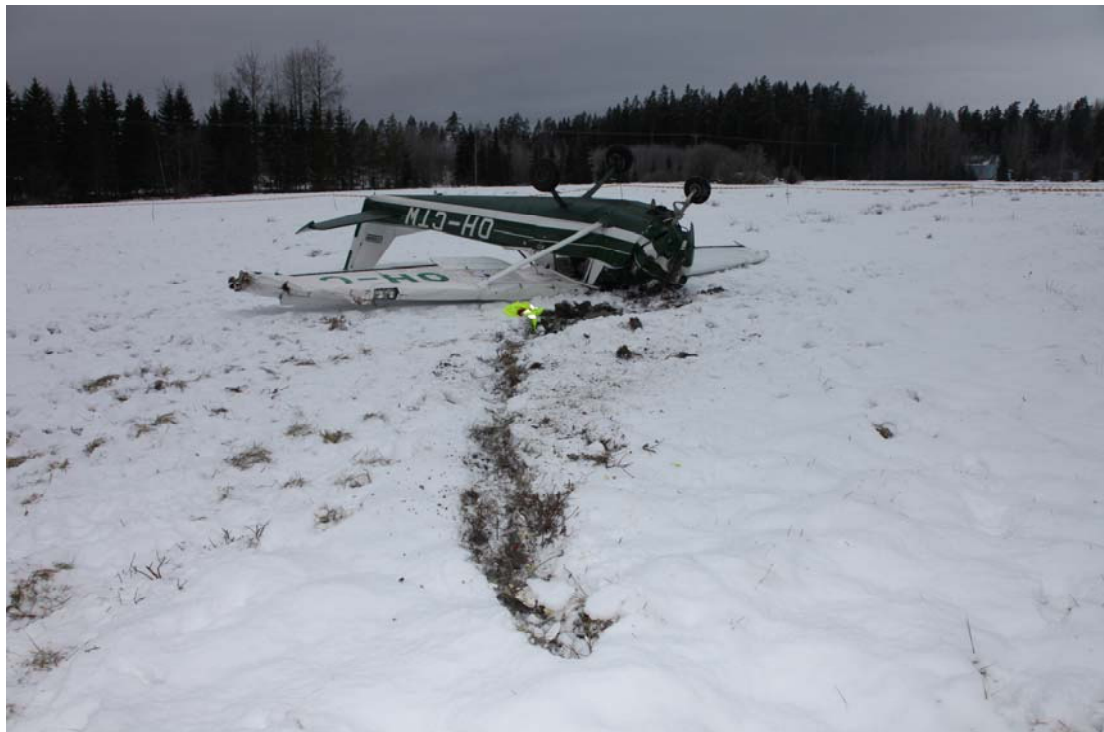
Lentokoneen oikea siipi osui pellon alkupäässä olleeseen puuhun noin kuuden metrin korkeudella. Lentokone iskeytyi peltoon vasen siipi edellä ja kaatui nokan kautta selälleen. Tulipaloa ei syttynyt. Ensimmäisenä onnettomuuspaikalle tullut henkilö auttoi oppilaan ulos lentokoneesta. Toisen lentokoneen ohjaaja ilmoitti kello 12.47 Pirkkalan lennonjohdolle paikallistaneensa pakkolaskupaikan.

Kuva 1. Kuvassa keskellä on vasemman siiven etureunan tekemä törmäysjälki. Kuva: Pirkanmaan poliisilaitos
