## Tutkintaselostus

B1/2010L

# Lento-onnettomuus Porvoossa 23.4.2010

Piper PA-28R-200 Arrow II

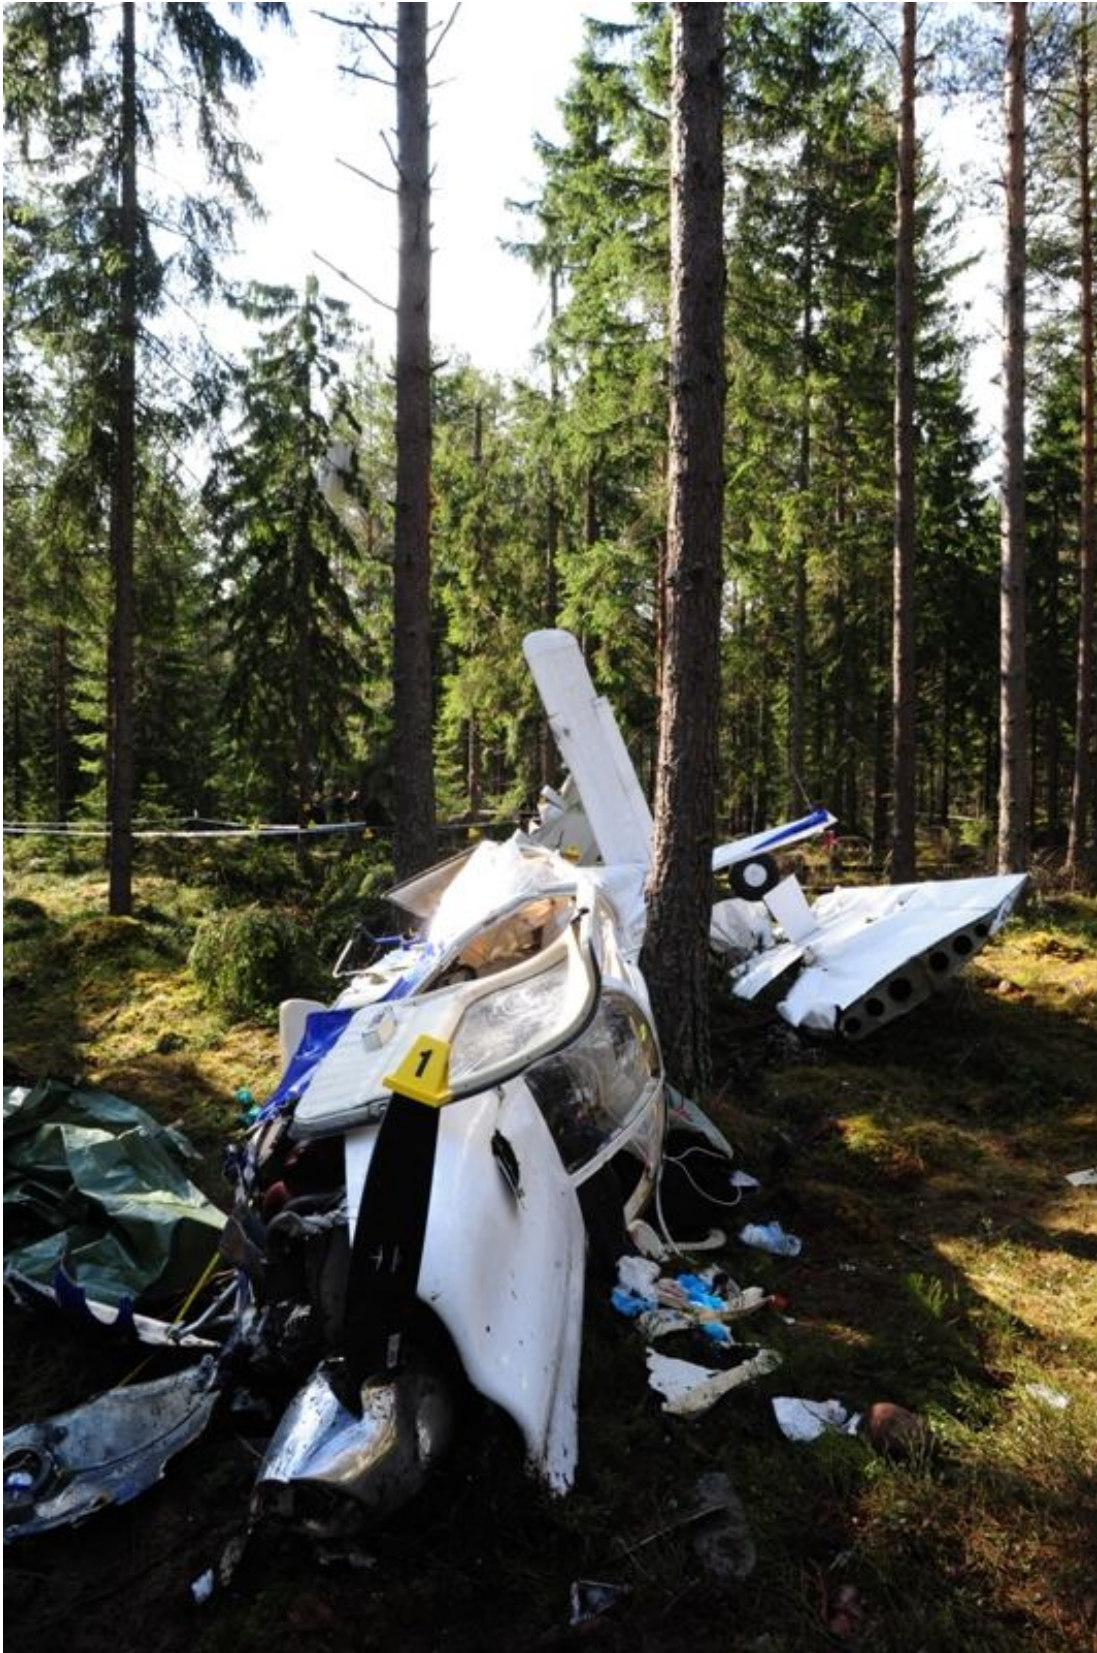
Lentokoneen siivet olivat osuneet useaan puuhun. Ensimmäinen kosketus oli tapahtunut 18 metrin korkeudessa. Lentokone oli törmännyt maahan noin 50 metrin päässä ensimmäisestä puukosketuksesta. Puihin törmäyksessä vasen siipi oli irronnut tyvestään, ja vähän ennen maahantörmäystä myös oikea siipi oli irronnut osuttuaan puuhun. Tämän jälkeen koneen runko oli törmännyt maahan. Tällöin ohjaamon katto puuhun osuttuaan oli painunut kasaan takaosastaan ikkunoiden alareunaan asti.

Lentokoneen runko oli pysähtynyt vaaka-asentoon noin 70 astetta vasemmalle kallistuneena. Ohjaamon vasen kylki oli työntynyt etuosastaan jonkin verran sisäänpäin kaven taen jalkatilaa. Oikean etuistuimen olkavyö ja oikean takaistuimen istuinvyö olivat katkenneet. Lentokoneen keskimääräinen syöksykulma ensimmäisen puukosketuksen jälkeen oli noin 35 astetta.

Kuva 4. Lentokoneen hylky. Taustalla koneen katkaisemia puita.

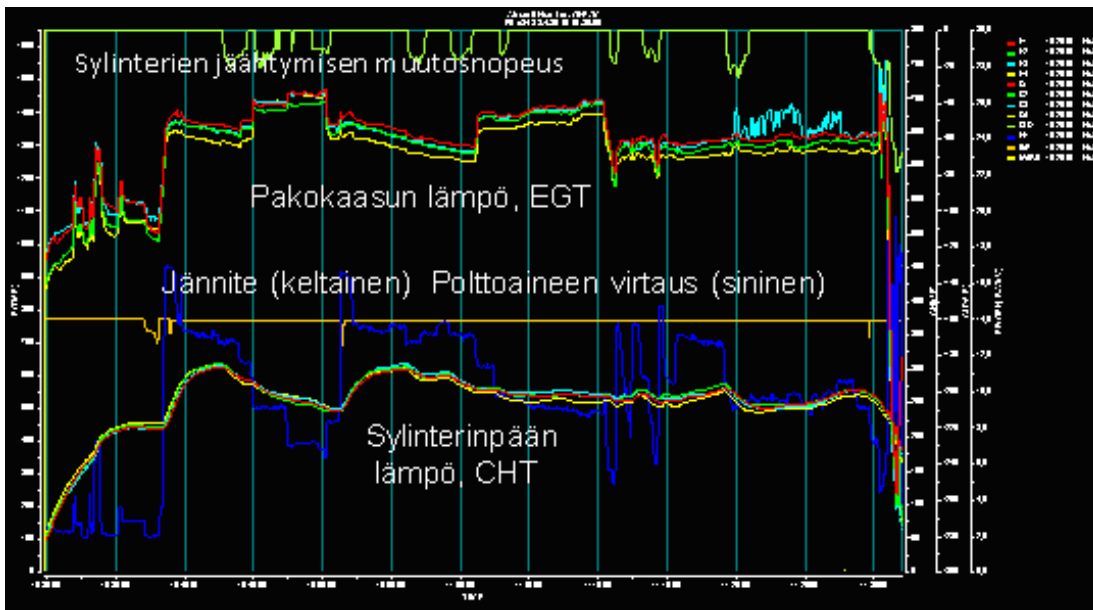
sylinterien lämpötilat laskivat nopeasti. Noin 17 sekuntia ennen onnettomuutta sylinterin nro 1 EGT nousi muiden edelleen laskiessa.

Kuva 5. Moottorin toiminta-arvot koko lennon ajalta EDM:n tallentamana. Arvoja voidaan tarkastella suurennettuna ja yksityiskohtaisesti laitteen valmistajan analysointiohjelmalla. Toiminta-arvojen tarkempi analyysi lennon loppuvaiheesta on esitetty kuvassa 11.

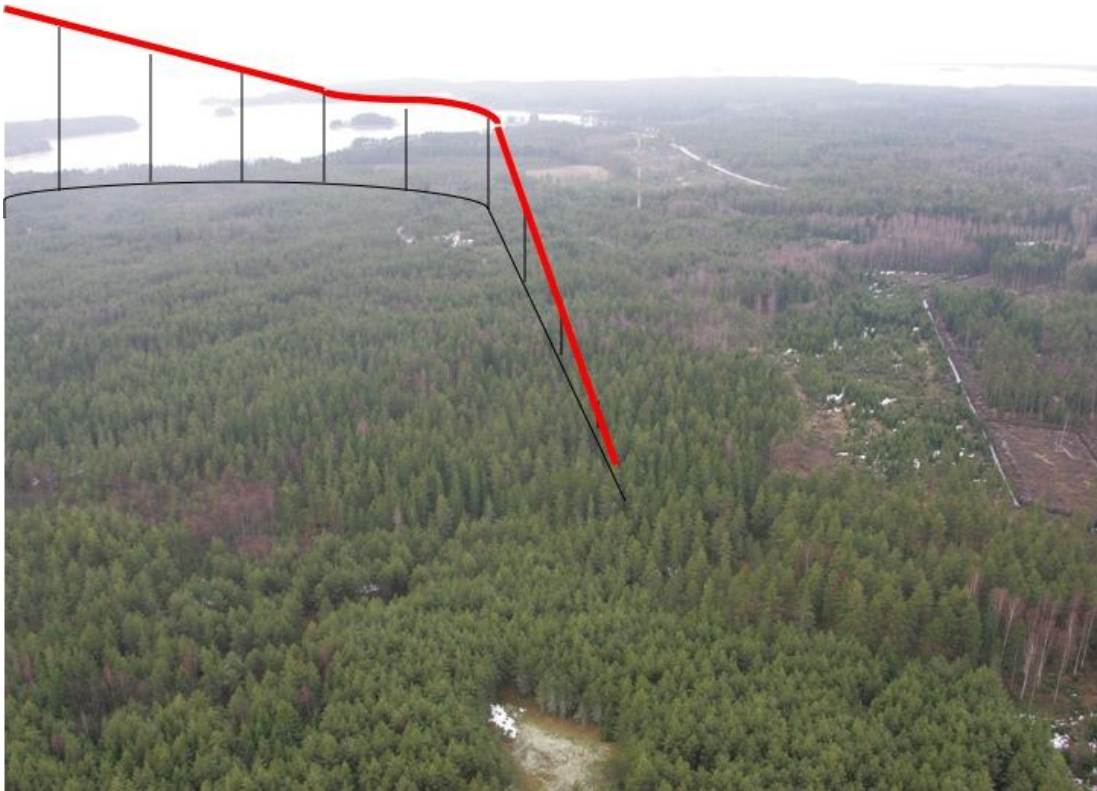
Pakkolaskupaikan puusto oli korkea havumetsää. Laskupaikan vasemmalla puolella noin 100 metrin päässä oli lähes puuton hakkuuaukea. Ennen pakkolaskua kone ohitti GSM-maston 120 m sivuttaisetäisyydeltä noin 300 jalan (90 m) korkeudessa. Todennäköisesti huono näkyvyys osaltaan vaikeutti laskupaikan valintaa.

Kuva 6. Ilmakuva onnettomuusalueesta. Punainen viiva kuvaa lentorataa ilmassa ja musta viiva lentorataa maahan nähden. Kuvassa näkyy myös GSM-masto.

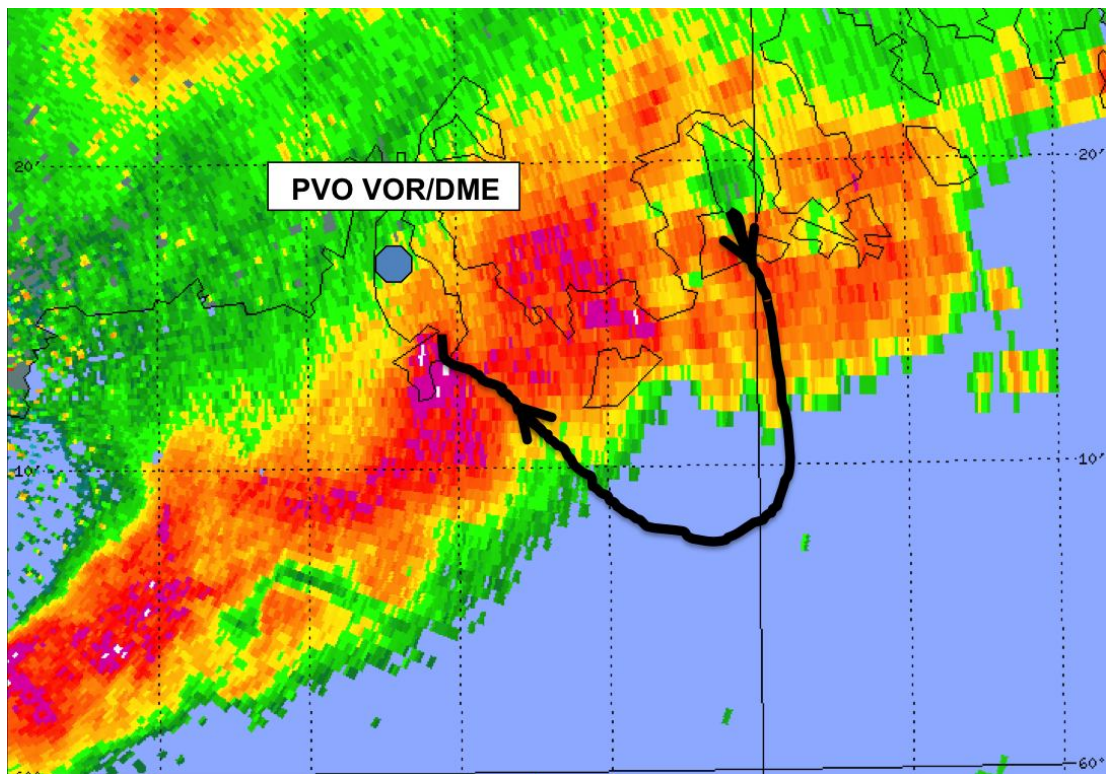
Alue-ennusteessa ennustettiin heikkoa räntäsadetta. Ennusteesta poiketen rannikkoalueelle muodostui kuitenkin voimakas sadekuuronauha. Emäsalossa olleiden henkilöiden mukaan näkyvyys ennen onnettomuutta räntäsateessa oli ajoittain lähes olematon.

Kuva 7. Lentoreitti ja sadealue klo 11.30.

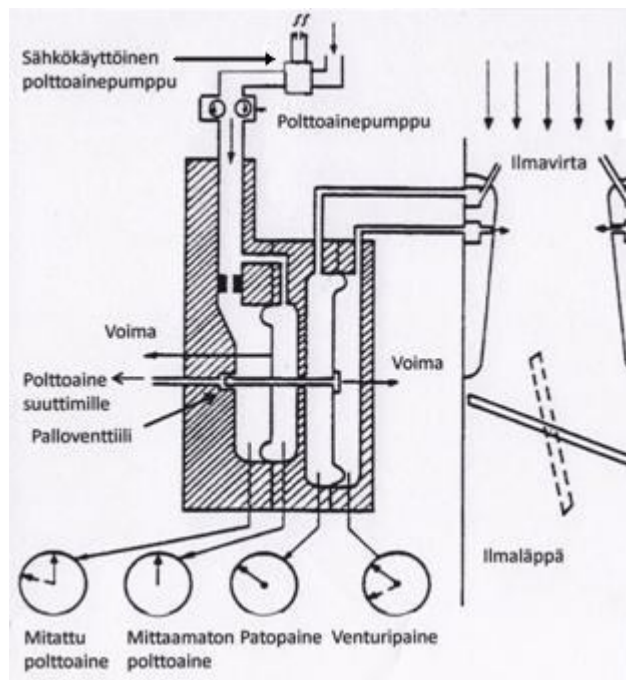
Kuva 9. Bendix-ruiskutussäätimen kaavio. Kuvasta puuttuvat joutokäyntiventtiili (teho-säätö) ja seoksensäätimen venttiili sekä yhdysvipu ilmaläpystä (kaasuläppä) joutokäyntiventtiiliin. *Kuva: Precision Airmotive Corporation.*

Tämän konetyypin polttoainesäädin on toimintaperiaatteeltaan ilmamäärämittari, jonka tehtävänä on syöttää polttoainetta oikeassa suhteessa moottoriin virtaavaan ilmaan nähden. Mikäli ilmamäärämittaus toimii virheellisesti, sääty ruiskutettava polttoainemäärä myös virheellisesti. Väärästä seossuhteesta, joka on joko liian laiha tai liian rikas, seuraa moottorin käyntihäiriö tai jopa sammuminen.

Ruiskutussäädin on osoittautunut luotettavaksi eikä se ole herkkä jäätymiselle verrattuna perinteiseen kaasuttimeen. Säätimen rakenne muistuttaa kuitenkin kaasutinta, koska siinä on venturi. Venturiputkessa virtausnopeus lisääntyy ja lämpötila laskee, mikä mahdollistaa jäätyksen tietyissä lämpötila- ja kosteusoloissa.

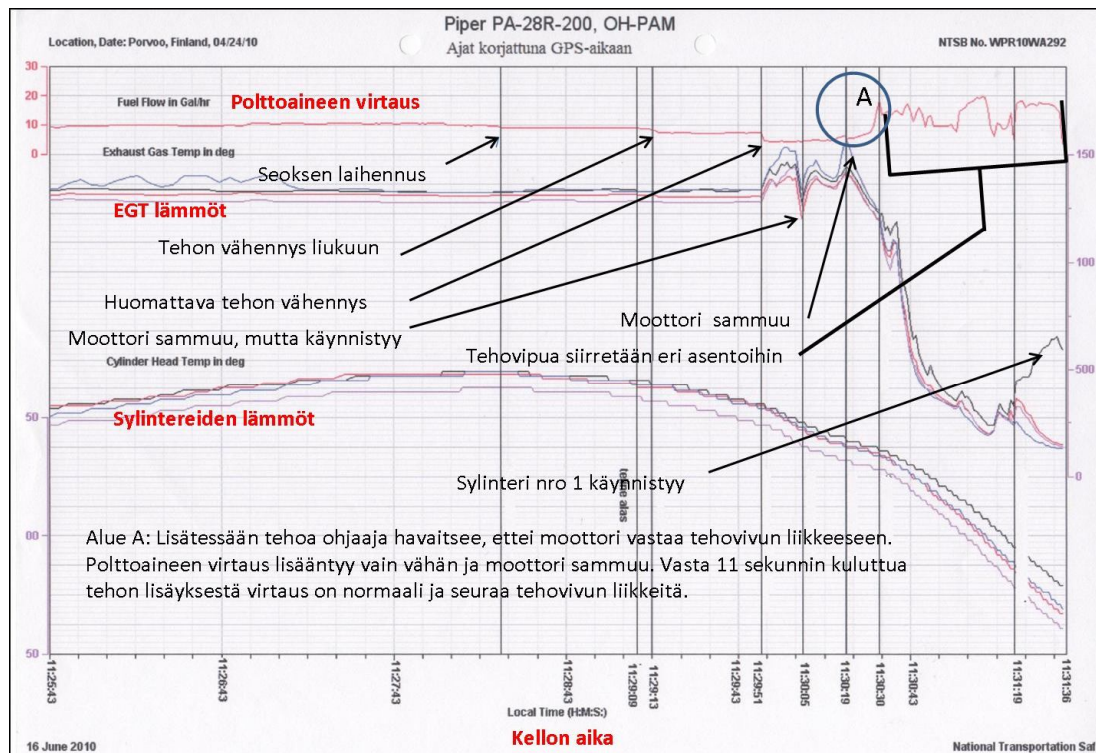
Kuva 11. Moottorin toiminta-arvojen tulkinta lennon loppuvaiheessa.

Aikaisempien 31 lennon moottoriarvotallenteita verrattiin onnettomuuslennon arvoihin. Tällöin todettiin, että onnettomuuslennolla kaikki arvot olivat olleet normaaleissa rajoissa, kunnes noin 12 minuuttia ennen onnettomuutta oli havaittavissa ensimmäiset merkit moottorin epänormaalista toiminnasta. Tuolloin sylinterin nro 3 pakokaasun lämpö (sininen käyrä) kohosi muita korkeammaksi. Noin seitsemän minuutin kuluttua lämpötila palautui muiden tasolle. On todennäköistä, että poikkeava EGT oli aiheutunut sylinterin alemmassa sytytystulpassa havaitusta lyijykarstasta, joka aiheutti sytytystulpan toimintahäiriön. Vain yhden sytytystulpan sytyttämänä polttoaine-ilmaseos palaa niin hitaasti, että pakoventtiilin avauduttua normaalia kuumempi pakokaasu on virrannut pakoputkeen ja EGT-anturille. Tällä ilmiöllä ei ollut havaittavaa merkitystä moottorin toimintaan.

EGT-käyrästä näkyy, että moottorin ollessa sammuneena sylinterissä nro 1 on tapahtunut polttoaine-ilmaseoksen palamista viimeisen 17 sekunnin aikana. Tätä osoittaa myös sylinterin nro 1 sytytystulppien muita tummempi väri. Kaikkien muiden sylinterien sytytystulppien eristeiden väri oli hyvin vaalea, mikä on osoitus laihasta polttoaine-ilmaseoksesta. EGT-käyrässä näkyy muutamia lämpöpiikkejä, jotka viittaavat satunnaiseen palamiseen mahdollisesti osittain pakokanavassa. Tällöin yleensä kuuluu paukahduksia (backfire). Tällaisia ääniä olivat kuulleet maassa olleet henkilöt.
