Tutkintaselostus

C11/2010L

A330-liikennelentokoneiden moottoreiden vuodatusilma- järjestelmän toimintahäiriöistä johtuneet vakavat vaarati- lanteet lennoilla 11.12.2010 ja 22.12.2010

OH-LTO
OH-LTS

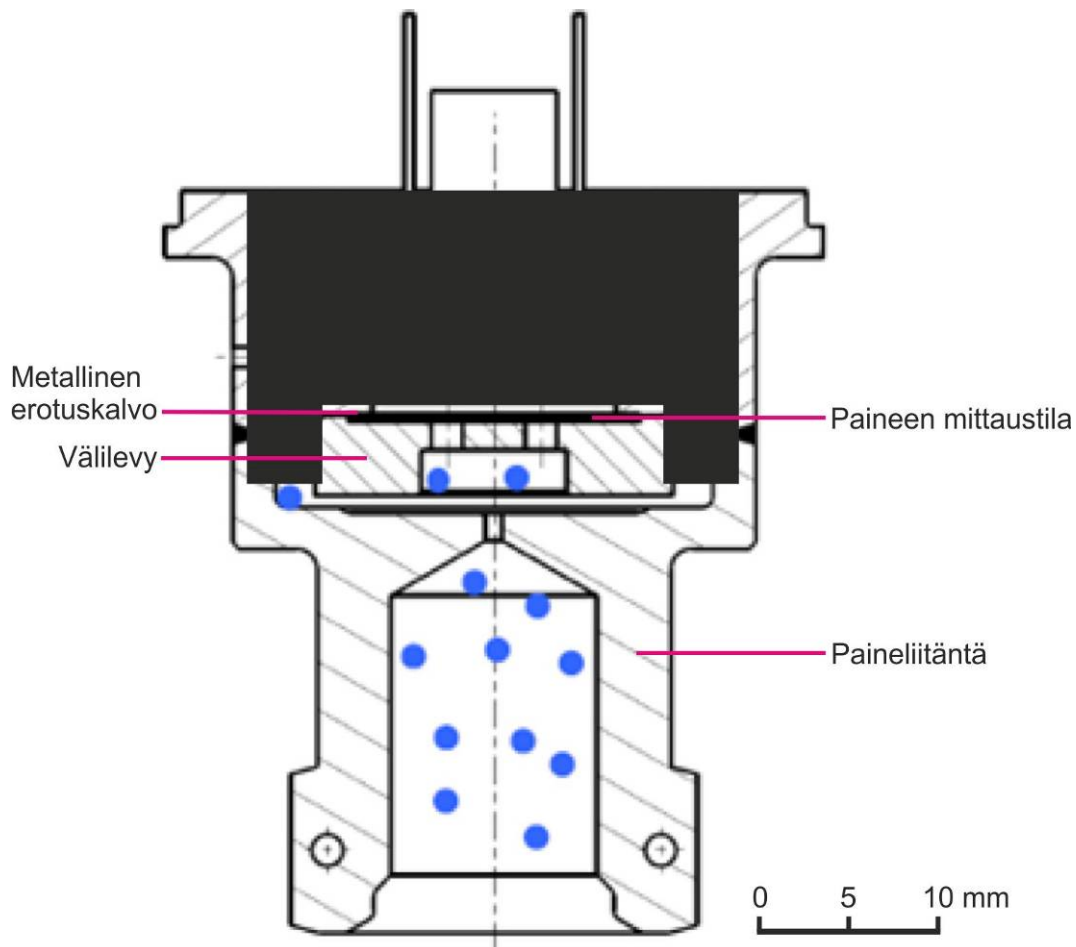
Kuva 15. Piirustus paineanturin p/n ZRA380-00 paineliitäntän ja painetilan poikkileikkauksesta. Siniset pallot kuvaavat vesipisaroita. Osa painetilan rakenteesta on peitetty paineanturin valmistajan pyynnöstä. Lähde: Esterline-Auxitrol³.

Veden pääsyä paineantureiden paineen mittaustilaan ei ole estetty missään paineanturin versiossa. Ilman lämpötilan ja kosteuden vaihtelut voivat saada aikaan veden kondensoitumista vuodatusilmajärjestelmän tuntopaineputkiin ja paineantureiden paineliitäntöihin. Kondensoituneita vesipisaroita saattaa kulkeutua paineanturin paineen mittaustilaan ja vesi voi myös kondensoitua suoraan sinne.

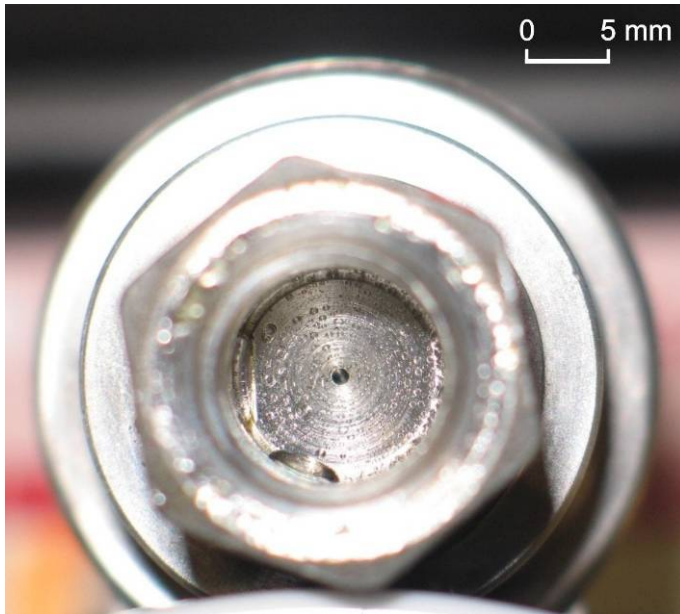
Lentokoneen seuraavalla lennolla 12.12.2010 tuli hetkellinen häiriöilmoitus AIR ENG 1 BLEED FAULT. Lentokoneen saavuttua Helsinki-Vantaan lentoasemalle 13.12.2010 vasemman moottorin vuodatusilmajärjestelmän molemmat paineanturit vaihdettiin. Kuvassa 16 esitetään irrotettu paineanturi Pr, josta löytyi runsaasti vesipisaroita. Paineanturi Pt oli kuiva. Vaihdon jälkeen suoritettua koekäytössä moottoreiden vuodatusilmajärjestelmä toimi moitteettomasti.

Kuva 16. Vasemman moottorin vuodatusilmajärjestelmästä 13.12.2010 irrotettu paineanturi Pr. Paineliitännässä kohdassa kello 7 näkyy iso vesipisara. Lähde: Finnair Technical Services Oy.

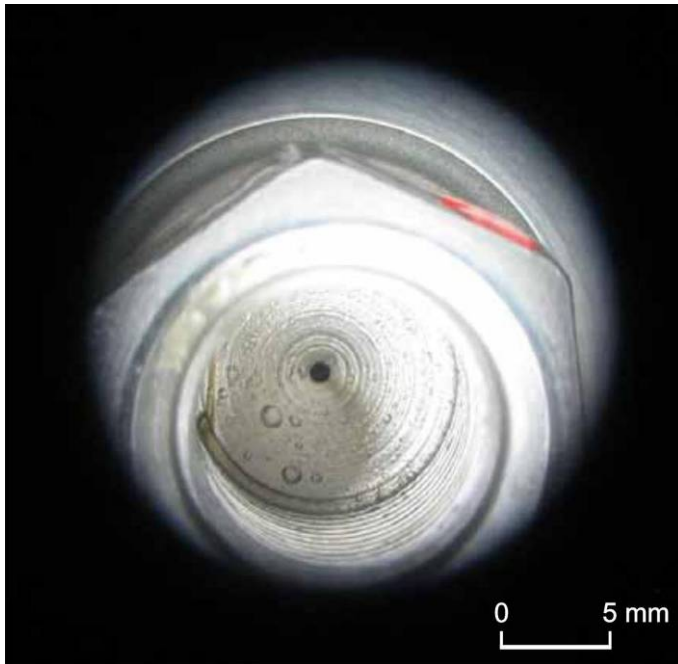
Aluksi paineantureille tehtiin visuaalinen tarkastus. Tarkastuksessa havaittiin, että paineanturit oli pakattu asianmukaisesti kuljetusta varten ja niihin oli asennettu asianmukaiset suojatulpat. Kaikki paineanturit olivat puhtaita eikä niissä näkynyt myöskään merkkejä korroosiosta. Paineanturiin s/n ASA14074 oli merkitty punaisella ”scrap” (romu). Yhdestä OH-LTO:n paineanturista, s/n ASA12735, löydettiin visuaalisessa tarkastuksessa merkittävä määrä vettä (Kuva 17). Kyseessä oli sama paineanturi, josta Helsinki-Vantaan lentoasemalla löydettiin vettä 13.12.2010 (Kuva 16). Esterline-Auxitrolilla tehdyssä visuaalisessa tarkastuksessa ei havaittu vettä muissa paineantureissa. Liitteessä 9 esitetään valokuvat kaikista viidestä paineanturista.

Kuva 17. OH-LTO:n paineanturi s/n ASA12735. Lähde: Esterline-Auxitrol⁴.

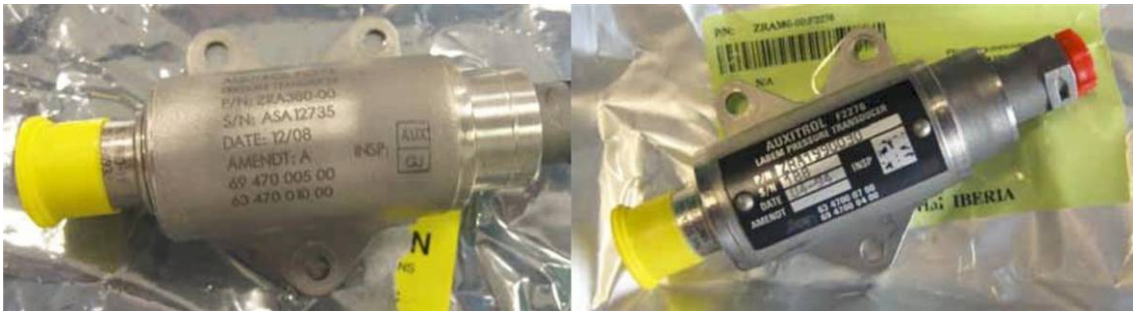
OH-LTO:n vasemmasta moottorista irrotetut paineanturit, vas. s/n ASA12735 ja oik. s/n 188

2. Lämpötilassa -20 °C huomataan myös painanturin s/n ASA12735 (käyrä 3) ulostulojännitteen vaihtelua, mutta vähemmän kuin painanturilla s/n ASA12571. Ulostulojännitteen käyttäytyminen ei ollut normaalia ja tarkoittaa, että painanturissa oli vettä, mutta ulostulojännite oli kuitenkin toleranssissa.

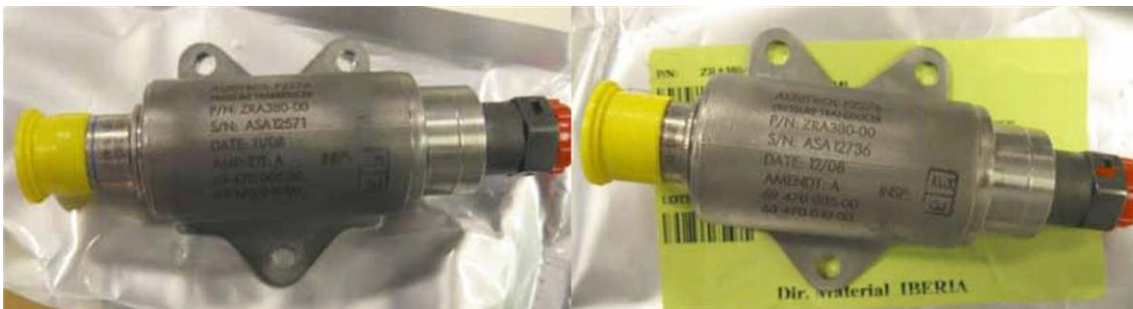
Kohdassa 1.16.3 mainitaan myös, että OH-LTO:n oikean moottorin vuodatusilmajärjestelmän paineanturin Pr paineliitännästä löytyi muutama pieni vesipisara. BEA korosti lausunnossaan, että vesipisaroita löydettiin paineliitännästä, ei paineen mittaustilasta, jonka sisälle ei paineanturin ulkopuolelta voi nähdä.

OH-LTO:n oikeasta moottorista irrotetut paineanturit, vas. s/n ASA12571 ja oik. s/n ASA12736

1. Testauskammion lämpötilan ollessa noin -20 °C, painanturissa s/n ASA12571 (käyrä 5) ollut vesi jäätynyt ja siten vaikutti ulostulojännitteeseen. Tässä tapauksessa ulostulojännite oli tyypillinen virhetoiminta; ensin pieni piikki ylöspäin ja sitten useita piikkejä alaspäin sahanterämäisesti. Ulostulojännite ei ollut hyväksyttävissä, koska negatiivinen poikkeama oli noin 200 mV.

3. Lämpötilassa -40 °C huomataan vaihtelua painanturin s/n ASA12736 (käyrä 6) ulostulojännitteessä, vaikkakin vähemmän kuin painantureissa s/n ASA12571 ja ASA12735. Joka tapauksessa käyttäytyminen ei ollut normaalia ja tarkoittaa, että painanturissa oli vettä, mutta ulostulojännite oli kuitenkin toleranssissa.

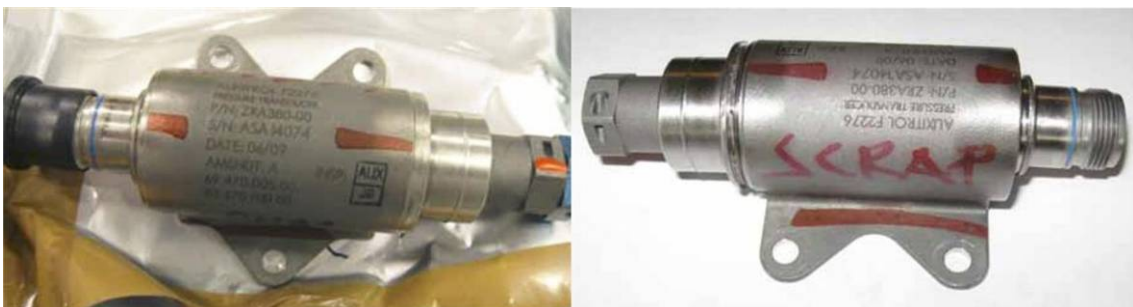
OH-LTS:sta irrotetussa paineanturissa s/n ASA14074 ("scrap"-merkitty) oli sähkövika ja siksi ulostulojännitteen vakavuustestillä ei pystytty selvittämään mahdollista veden olemassaoloa paineanturissa.

OH-LTS:sta irrotetussa paineanturissa s/n ASA14074 ollut sähkövika oli havaittu jo FTS:n tekemässä tarkastuksessa Helsinki-Vantaan lentoasemalla. Kun sähkövika havaittiin Esterline-Auxitrolilla ulostulojännitteen vakavuustestissä, paineanturi erotettiin muista antureista jatkotutkimuksia varten.

diodi T2 oli palanut ja murtunut. Muita vaurioita ei löytynyt. Vaurioitumisen syy oli vahingossa tapahtunut virheellinen jännitteen syöttö. Esterline-Auxitrolin testausraportin mukaan virhe jännitteen syötössä oli tapahtunut anturia aiemmin testattaessa FTS:lla, kun liittimen pinnan 1 jännitteen syöttö (+) ja pinnan 3 ulostulojännite (+) olivat kytketty ristiin lentokoneesta irrotuksen jälkeen.

OH-LTS:n vasemmasta moottorista irrotettu paineanturi s/n ASA14074
