Tutkintaselostus

C2/2010L

Lento-onnettomuus Siilinjärvellä 20.1.2010

CESSNA TU206G

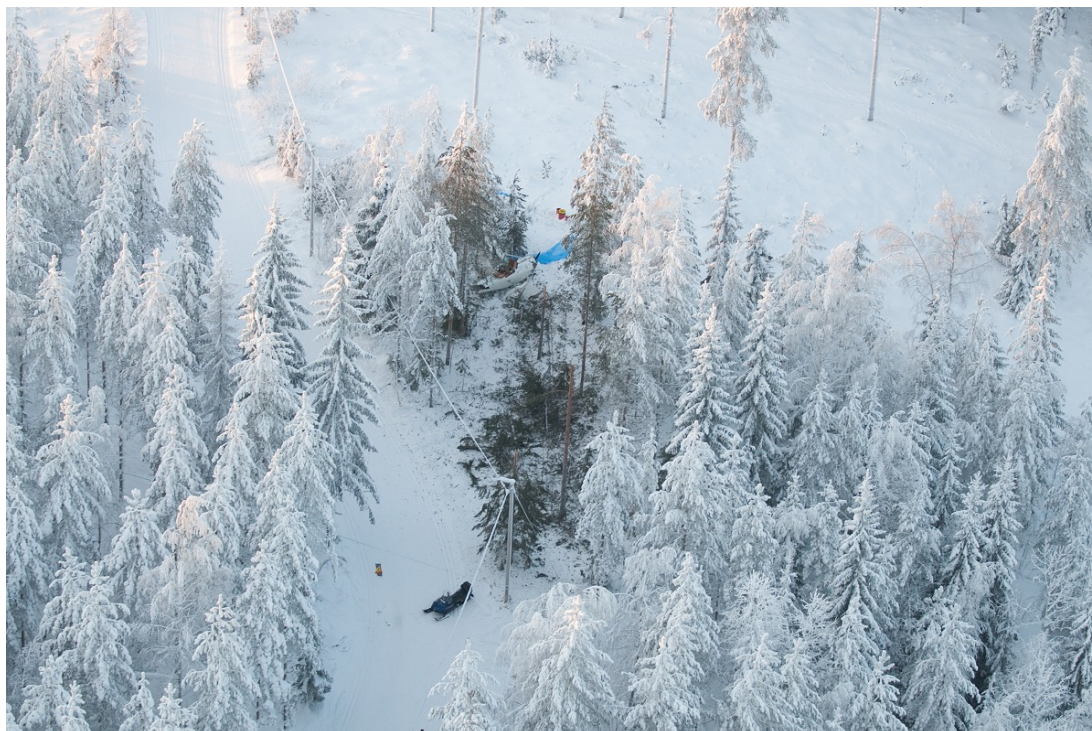
Kuva 2. Onnettomuuspaikka lentosuunnasta lentoradan yläpuolelta kuvattuna

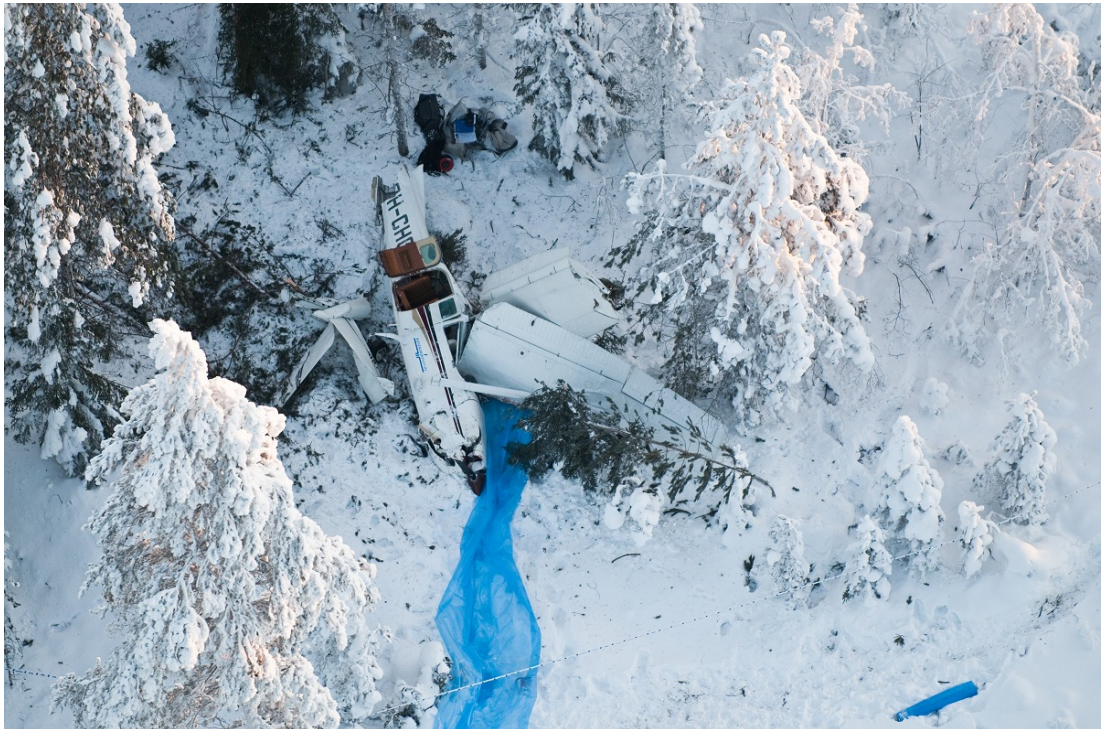
Kuva 3. Lentokone onnettomuuden jälkeen lentosuuntaa vastaan kuvattuna. Sininen muovikalvo on maahan vuotavan polttoaineen keräämistä varten.
