## Tutkintaselostus

C3/2010L

# Vakava vaaratilanne kuljetuslentokoneen ja kunnossapitoajoneuvon välillä Rovaniemen lentoasemalla 10.2.2010

### **Serious incident at Rovaniemi aerodrome on 10 February 2010 involving a transport aircraft and an airport maintenance vehicle**

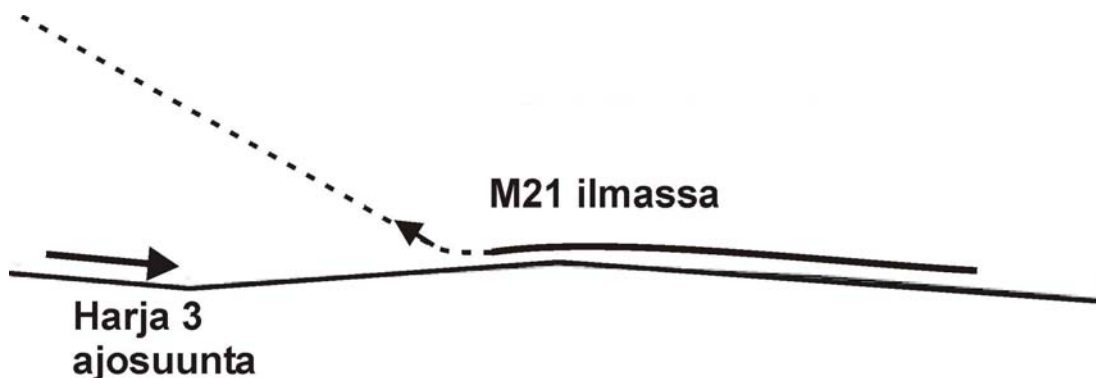
Kuva 4. Kiitotien sivuprofiili

## 1.10 Lentopaikka

M21:n miehistön päätös tehdä risteyslento-ohjelmasta kiitotieltä 21 rullauksen G kohdalta oli voimassaolevien ohjeistuksien mukainen. Lentoaseman kiitotiepinnan korkeuseroista johtuen lähtöpaikalla olleen lentokoneen ohjaamomiehistöllä ei ollut mahdollisuutta nähdä kiitotien 21 loppupäässä työskentelevää kunnossapitoajoneuvoa. Lentokoneen irttoamishetkellä ilma-aluksen päällikkö oli nähnyt kiitotien loppupäässä vilkkuvan valon, mutta hän arveli valon kuuluvan jollekin odotuspaikalla olevalle lentokoneelle, eikä kiinnittänyt siihen enempää huomiota.

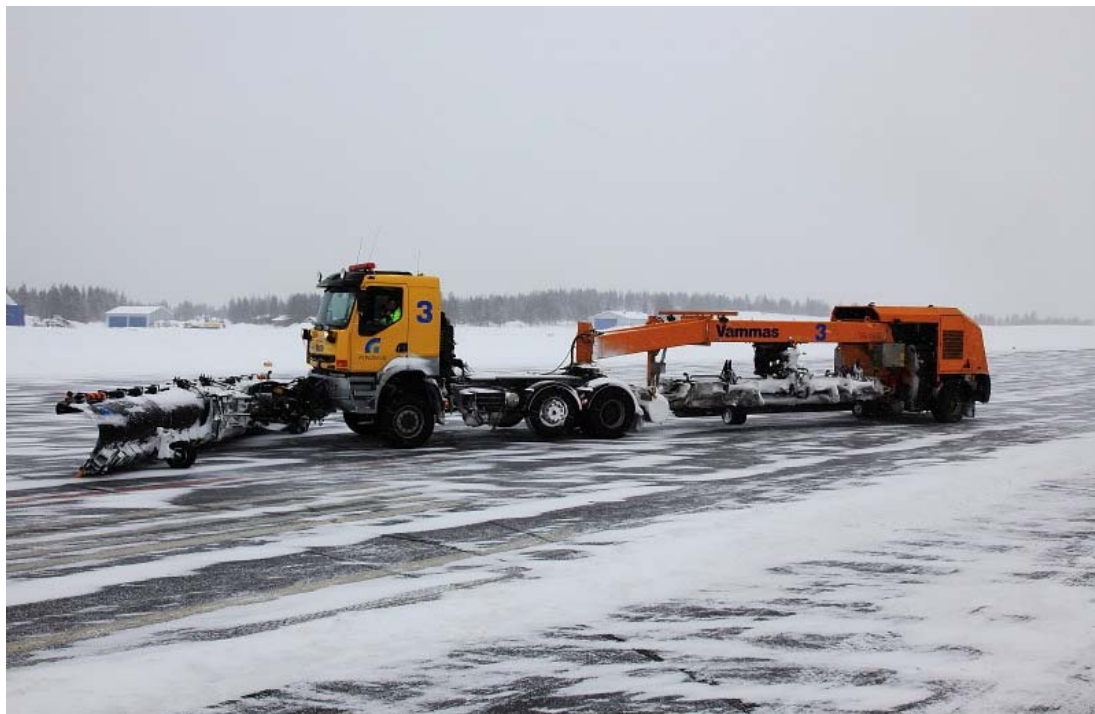
Kuva 6. Kunnossapitoajoneuvo HARJA 3

Rovaniemen lentoasemalla kiitotien puhdistustyöhön käytetään tehtävään varustettuja kuorma-autoja, joiden keulaan on asennettu noin 7 metriä leveä lumiaura. Kuorma-autot hinaavat omalla moottorillaan toimivaa noin 6 metriä leveää harjaa, jonka perässä on puhallin.
