Tutkintaselostus

C4/2010L

Kahden lentokoneen yhteentörmäysvaara Porin lähestymisalueella 10.6.2010

AIR PROXIMITY INCIDENT IN PORI TERMINAL AREA ON 10 JUNE 2010

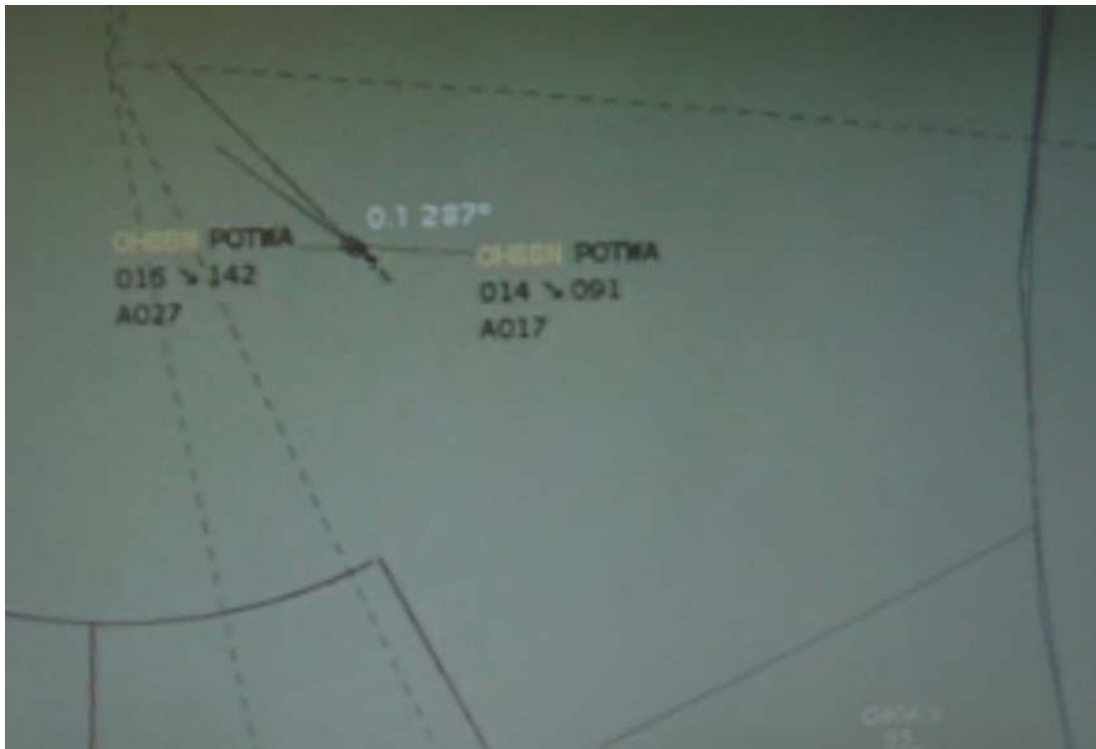
Kuva 1. Tutkakuva, jossa korkeustiedot (OH-BBN 014 ja OH-BBM 015) eivät ole ilmapainekorjattuja. Oikeat korkeudet ovat 1600 ja 1700 jalkaa.

Koneiden lentoradat olivat yhdensuuntaiset ja jäljempänä lentävän OH-BBM:n nopeus oli noin 50 solmua (93 km/h) edellä lentävää suurempi. Lentoradat yhtyivät alkulähestymisrastilla PITUM. Tutkatallenteen mukaan koneet ohittivat toisensa kyseisessä paikassa etäisyyden niiden välillä ollessa vaakatasossa 0,1 NM ja pystytasossa 100 jalkaa. Kuulemiskertomuksien mukaan kummankaan koneen lentäjät eivät olleet kuulleet tai nähneet toista konetta.

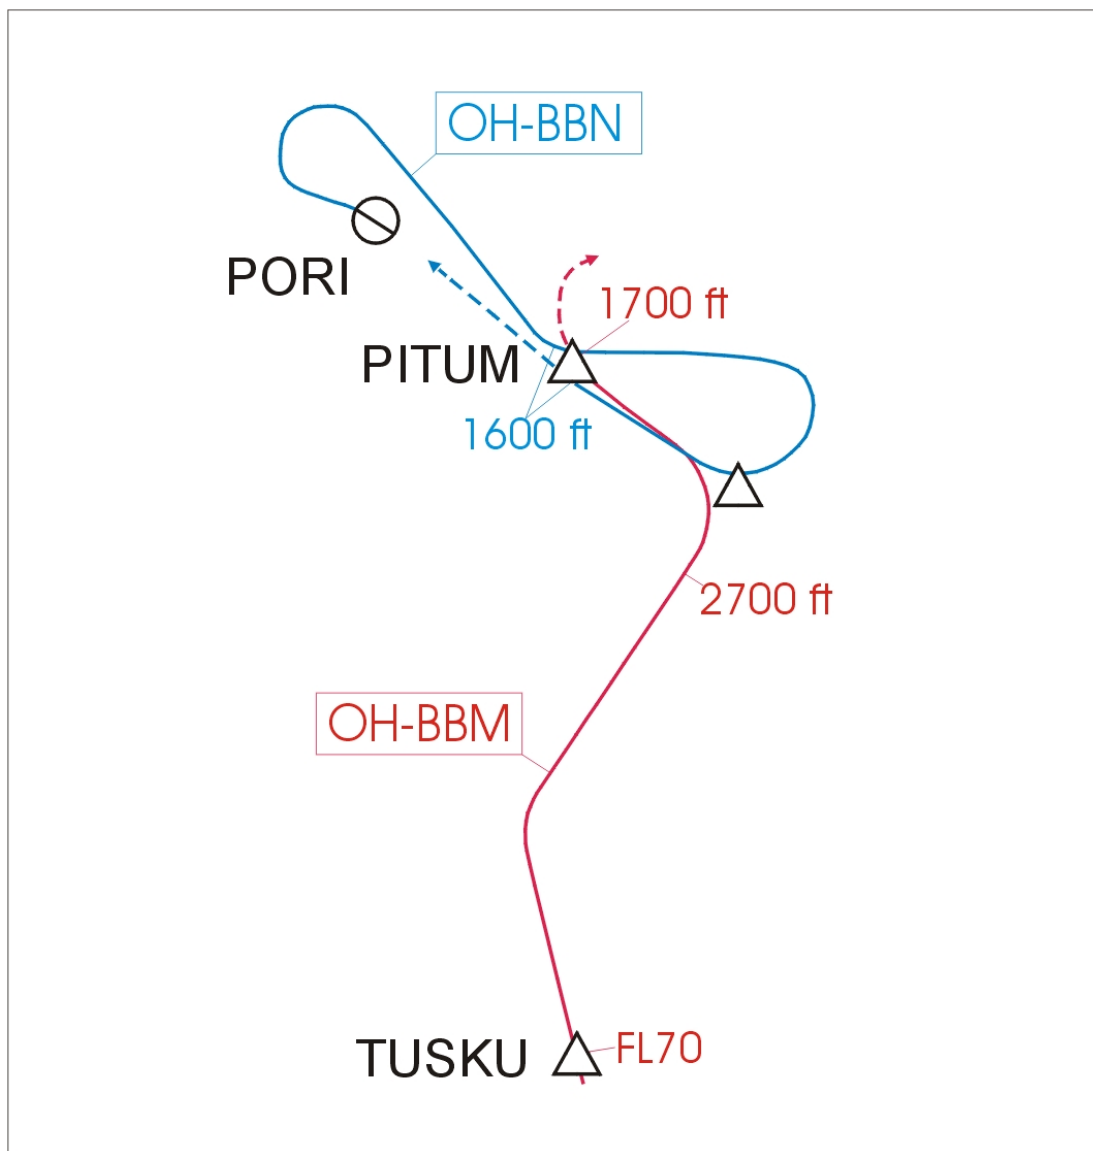
Kuva 2. Lentokoneiden lentoradat.

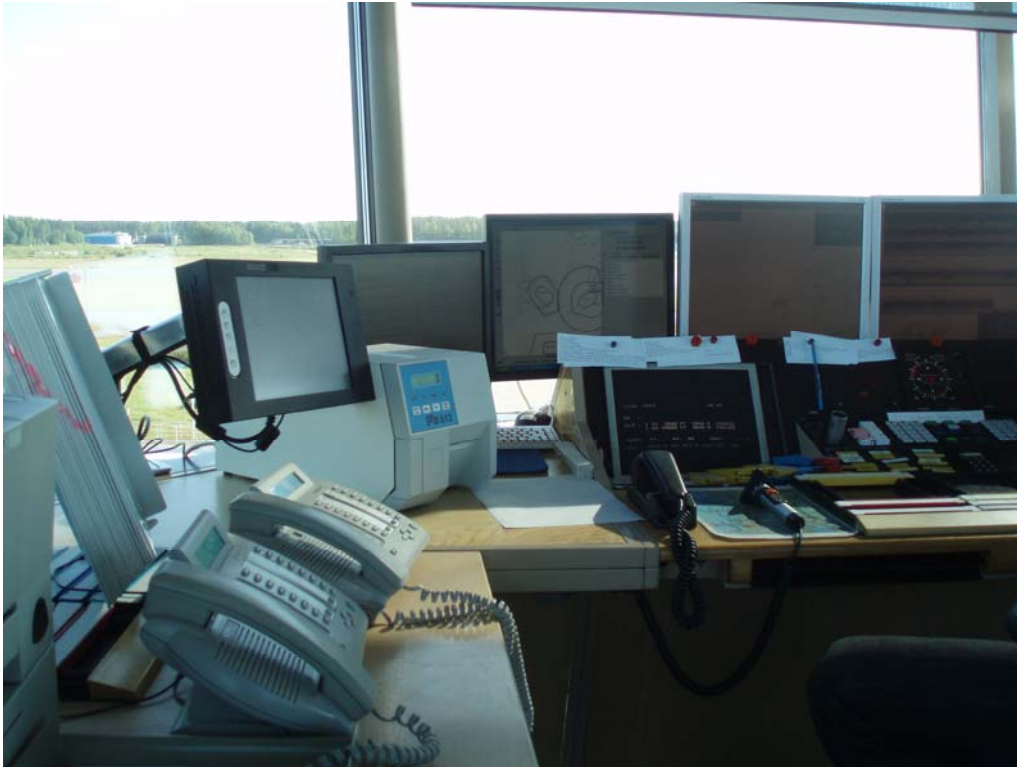
Tietokoneiden näytöt on sijoitettu lennonjohtoon siten, että ne haittaavat huomattavasti liikennealueelle näkemistä.

Kuva 4. Näkymä Porin lähilennonjohdosta.

The computer displays in Pori tower notably impair visibility to the movement area. The investigation commission recommends that Finavia Corporation ergonomically modernise the Pori tower workspace, making it easier for air traffic controllers to visually monitor the movement area.
