Tutkintaselostus

C7/2010L

Liikennelentokoneen polttoainejärjestelmän häiriöön liittyvä vaaratilanne lähestymisessä Helsinki-Vantaan lentoasemalla 5.7.2010

ATR 72-212A

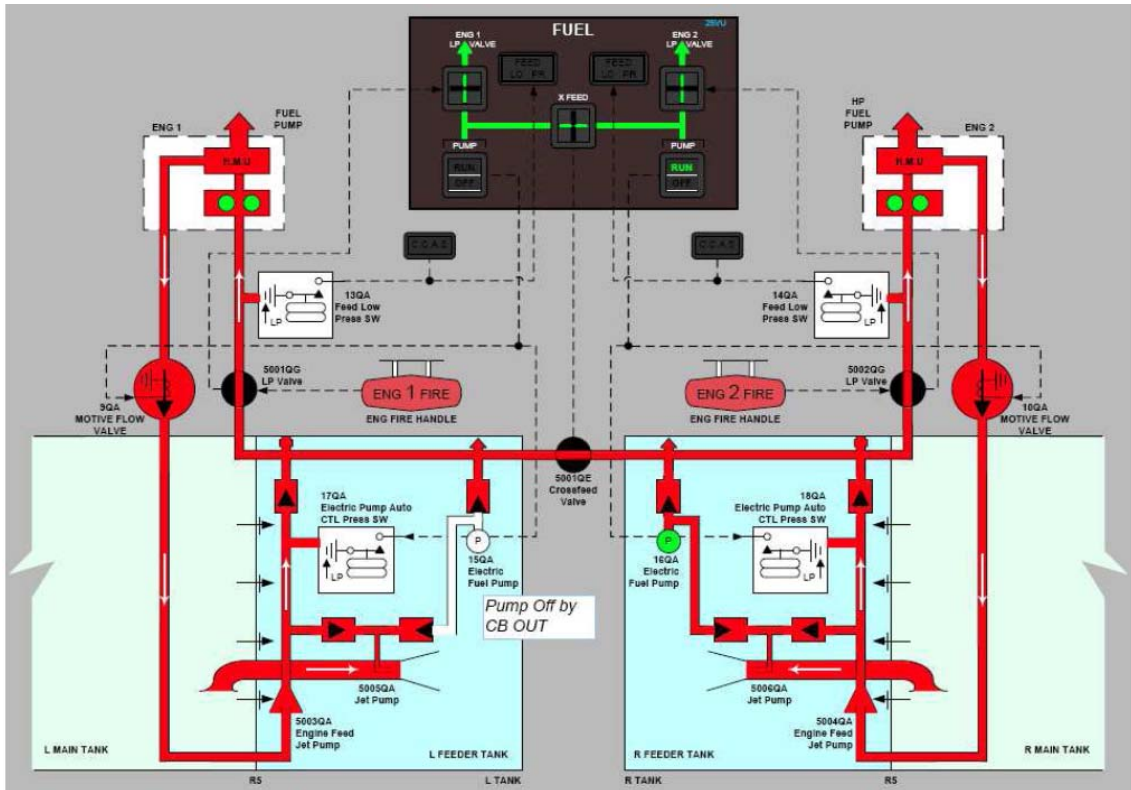
Annex 1. Fuel system diagram during flight

Maximum fuel unbalance is limited to 730 kg in AFM as been exceeded is this configuration. Monitoring of fuel quantity during flight, should have alerted crew of improper fuel transfer prior to low level indication and should have lead crew to take appropriate actions to address this condition. (Refer annex 5)

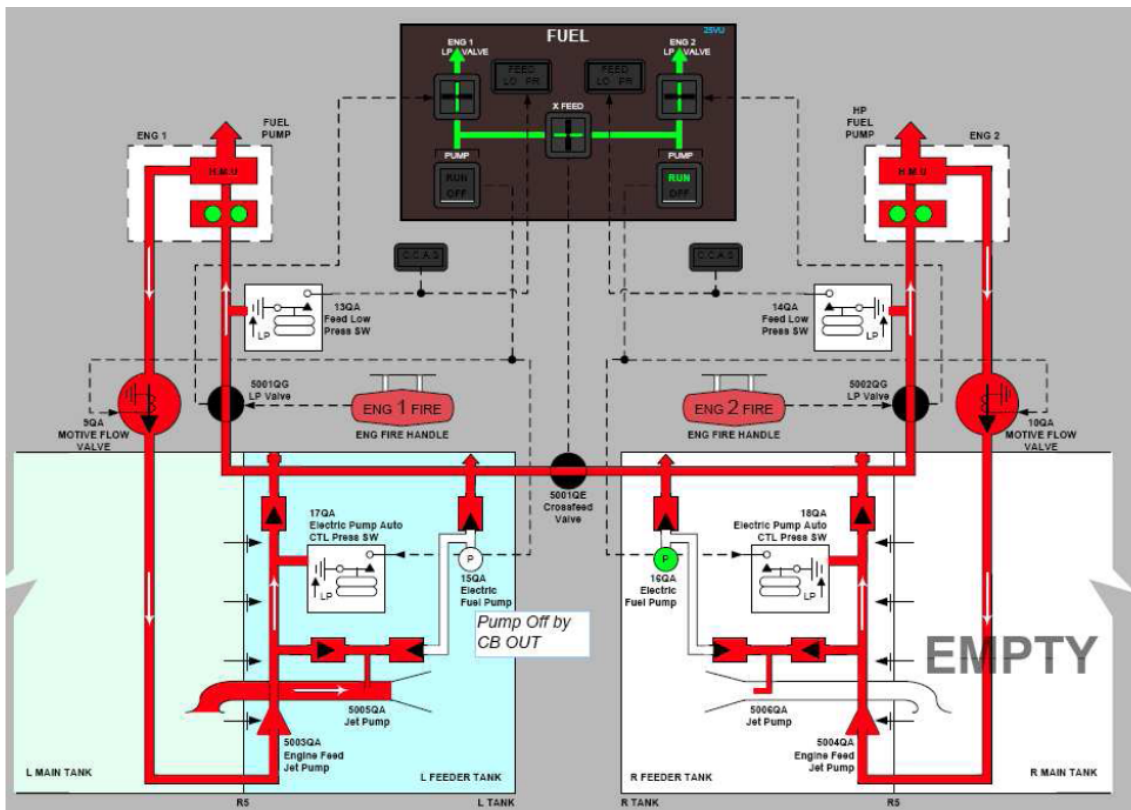
Annex 2. Fuel system diagram if tank 2 is empty

The investigation also established whether both engines would have flamed out if the right main tank had emptied. According to the aircraft manufacturer's (ATR) comments, in such a case the left main tank would have continued to supply fuel to both engines and they would not have flamed out.
