Tutkintaselostus

C8/2010L

Ilmatilaloukkauksesta aiheutunut vaaratilanne Helsingin lähestymisalueella 23.8.2010

Cessna 172M

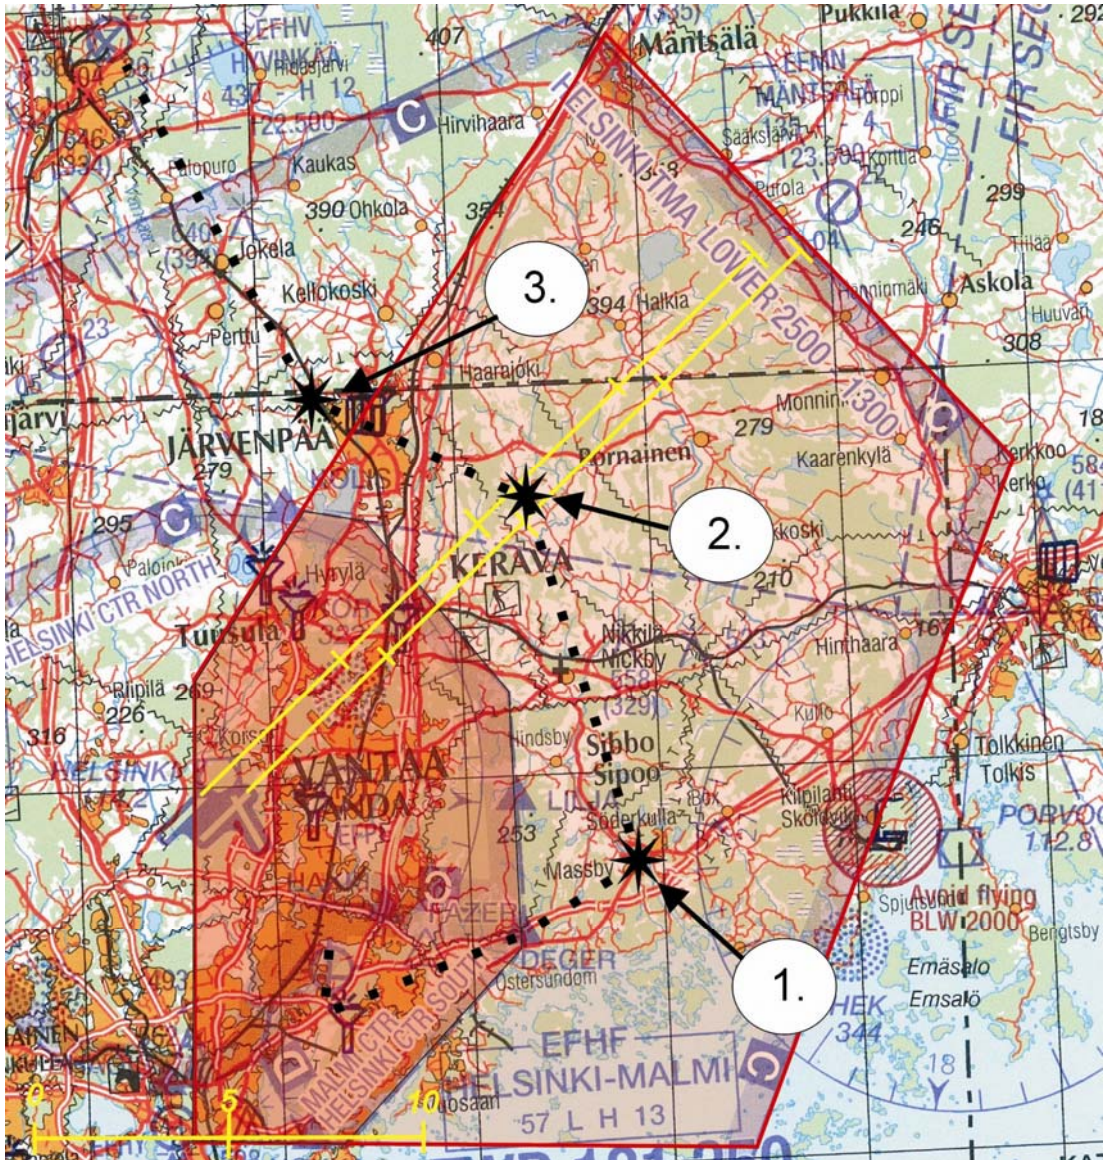
Koodilla 2000 lentänyt ilma-alus ylitti kiitotien 22L loppulähestymislinjan noin 11 NM:n (n. 20,4 km) etäisyydellä kiitotien kynnyksestä ja aloitti nousun Helsingin lähestymisalueelle lentokorkeuteen 1900 ft (n. 580 m) kiitoteiden 22L ja 22R loppulähestymislinjojen välissä (kuva 1, kohta 2). Ilma-alus ei ottanut radiopuhelinyhteyttä lähestymislennonjohdtoon eikä pyytänyt lennonjohdolta tarvittavaa selvitystä lentämiseen lähestymisalueelle. Ylittäessään nousussa kiitotien 22R keskilinjaa ilma-alus läpäisi lentokorkeuden 1700 ft (n. 520 m). Lähestymislennonjohto ei havainnut ilma-aluksen yllättävää nousua lähestymisalueelle, koska koodilla 2000 lentävien ilma-alusten paikkamerkkeihin liittyvät tietokentät oli suodatettu tutkanäytöiltä.

Kuva 1. VFR-ilma-aluksen lentoreitti.

Tutkatallennetiedoista havaittiin, että koodilla 2000 lentänyt ilma-alus jatkoi lentoaan lähestymisalueella luoteeseen lentokorkeudella 1900 ft (n. 580 m). Myöhemmin ilma-alus

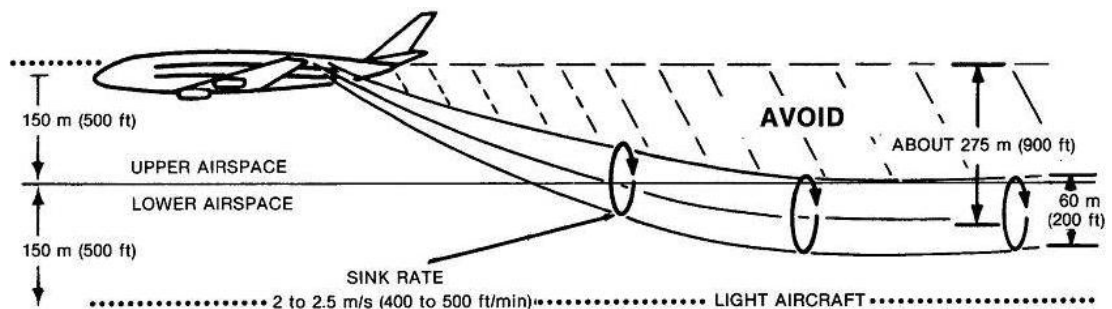
Eri maiden ilmailuviranomaiset suosittelevat kevyitä ilma-aluksia säilyttämään riittävän etäisyyden raskaampiin ilma-aluksiin nähden ja lentämään vähintään 1000–1500 ft raskaamman ilma-aluksen alapuolella, tai jäljessä lentäessään säilyttämään vähintään 5–8 NM etäisyyden. Huolimatta siitä, onko mahdollisten jättöpyörteiden olemassaolosta annettu varoitus tai ei, ohjaajan oletetaan suunnittelevan koneen lentoreitin ja sopeuttavan sen liikehtimisen siten, että hän pystyy välttämään jättöpyörteen aiheuttamat vaikutukset.

Kuva 2. Jättöpyörteen vaikutus. Lähde: ICAO Doc 9426 Part II Section 5 Chapter 3.3.6.1

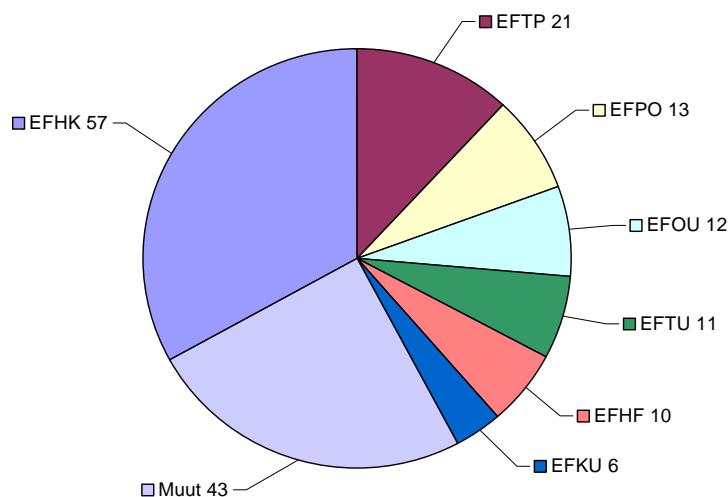
Helsingin lähestymisalueelle sekä Helsingin ja Malmin lähialueille oli raportoitu 2008–2010 välisenä aikana 81 ilmatilaloukkaustapausta. Havaintojen perusteella ilmeni, että poikkeamia oli selvästi eniten Helsingin lähi- ja lähestymisalueilla. Tampere-Pirkkalan lähi- ja lähestymisalueilla, Porin, Oulun ja Turun lähi- ja lähestymisalueilla sekä Malmin lähialueella oli kullakin hieman yli kymmenen tapausta tutkintajakson aikana. Muilla lentoasemilla raportoituja poikkeamia oli vain satunnaisesti.

Kuva 13. Ilmatilaloukkausten jakautuminen alueittain Suomessa 1.1.2008–20.9.2010. Helsingin lähestymisalueen sekä Helsingin ja Malmin lähialueiden ilmatilaloukkausten tilastointia jatkettiin vuoden 2010 loppuun asti.

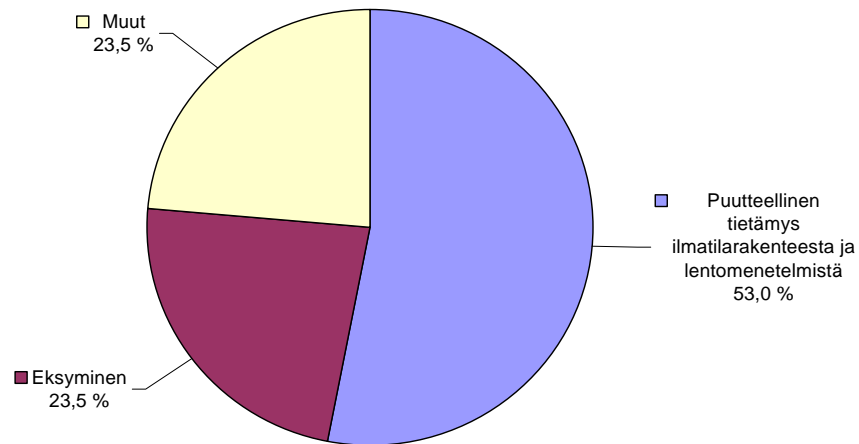
Helsinki-Vantaan lentoaseman lennonjohdon tekemien pika-analysien perusteella todetaan, että yli 95 % on ollut yleisilmailijoita (vähän lentäviä yleisilmailijoita), jotka ovat lentäneet näkölentosääntöjen (VFR) mukaisesti. Suurin syy aiheutuneisiin loukkauksiin oli ilmatilarakenteen ja menetelmien puutteellinen tuntemus (n. 53 %) ja vaikeudet suunnituksessa (n. 23 %). Muita syitä olivat muun muassa sää, ilma-aluksen puutteellinen hallinta, laitevika, asenne. Useimmissa ilmatilaloukkaustapauksissa ei oltu radiopuhelinyhteydessä loukattua ilmatilaa valvovaan ilmaliikennepalvelu (ATS) yksikköön.

Kuva 14. Kolme tärkeintä ilmatilaloukkauksiin vaikuttanutta tekijää.

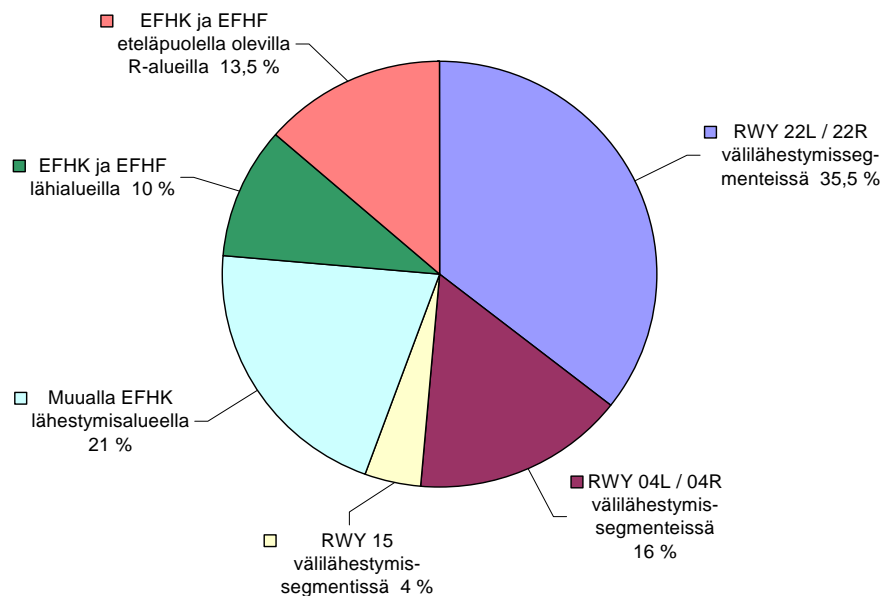
- Kiitoteiden 22L / 22R välilähestymissegmentteihin 35,5 %.
- Kiitoteiden 04L / 04R välilähestymissegmenteissä 16 %.
- Kiitotien 15 välilähestymissegmentissä 4 %.
- Muualla Helsingin lähestymisalueella 21 %.
- Helsingin ja Malmin lähialueilla n. 10 %.
- Helsinki-Vantaan ja Helsinki-Malmin lentoasemien eteläpuolella olevilla rajoitus- ja kieltoalueilla n. 13,5 %.

Kuva 15. Ilmatilaloukkausten jakautuminen Helsingin lähestymisalueella sekä Helsingin ja Malmin lähialueilla 2008–2010.

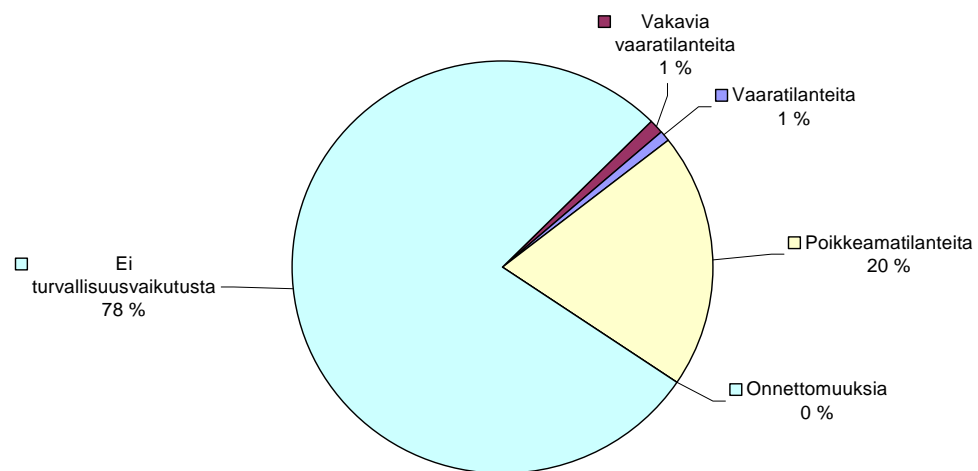
- Onnettomuuksia (Accident) ei ollut.
- Vakavia vaaratilanteita (Serious incident) oli n. 1 %.
- Vaaratilanteita (Major incident) oli n. 1 %.
- Poikkeamatilanteita (Significant incident) oli 20 %.
- Ei turvallisuusvaikutusta (No safety effect) 78 %.

Kuva 16. Ilmatilaloukkausten jakautuminen luokitussuosituksen (ESARR 2) mukaisesti.
