Tutkintaselostus

C9/2010L

Kiitotievaloihin törmäyksen aiheuttama vakava vaaratilanne liikennelentokoneen lentoonlähdössä Oslossa 23.10.2010

Embraer ERJ 190-100 LR

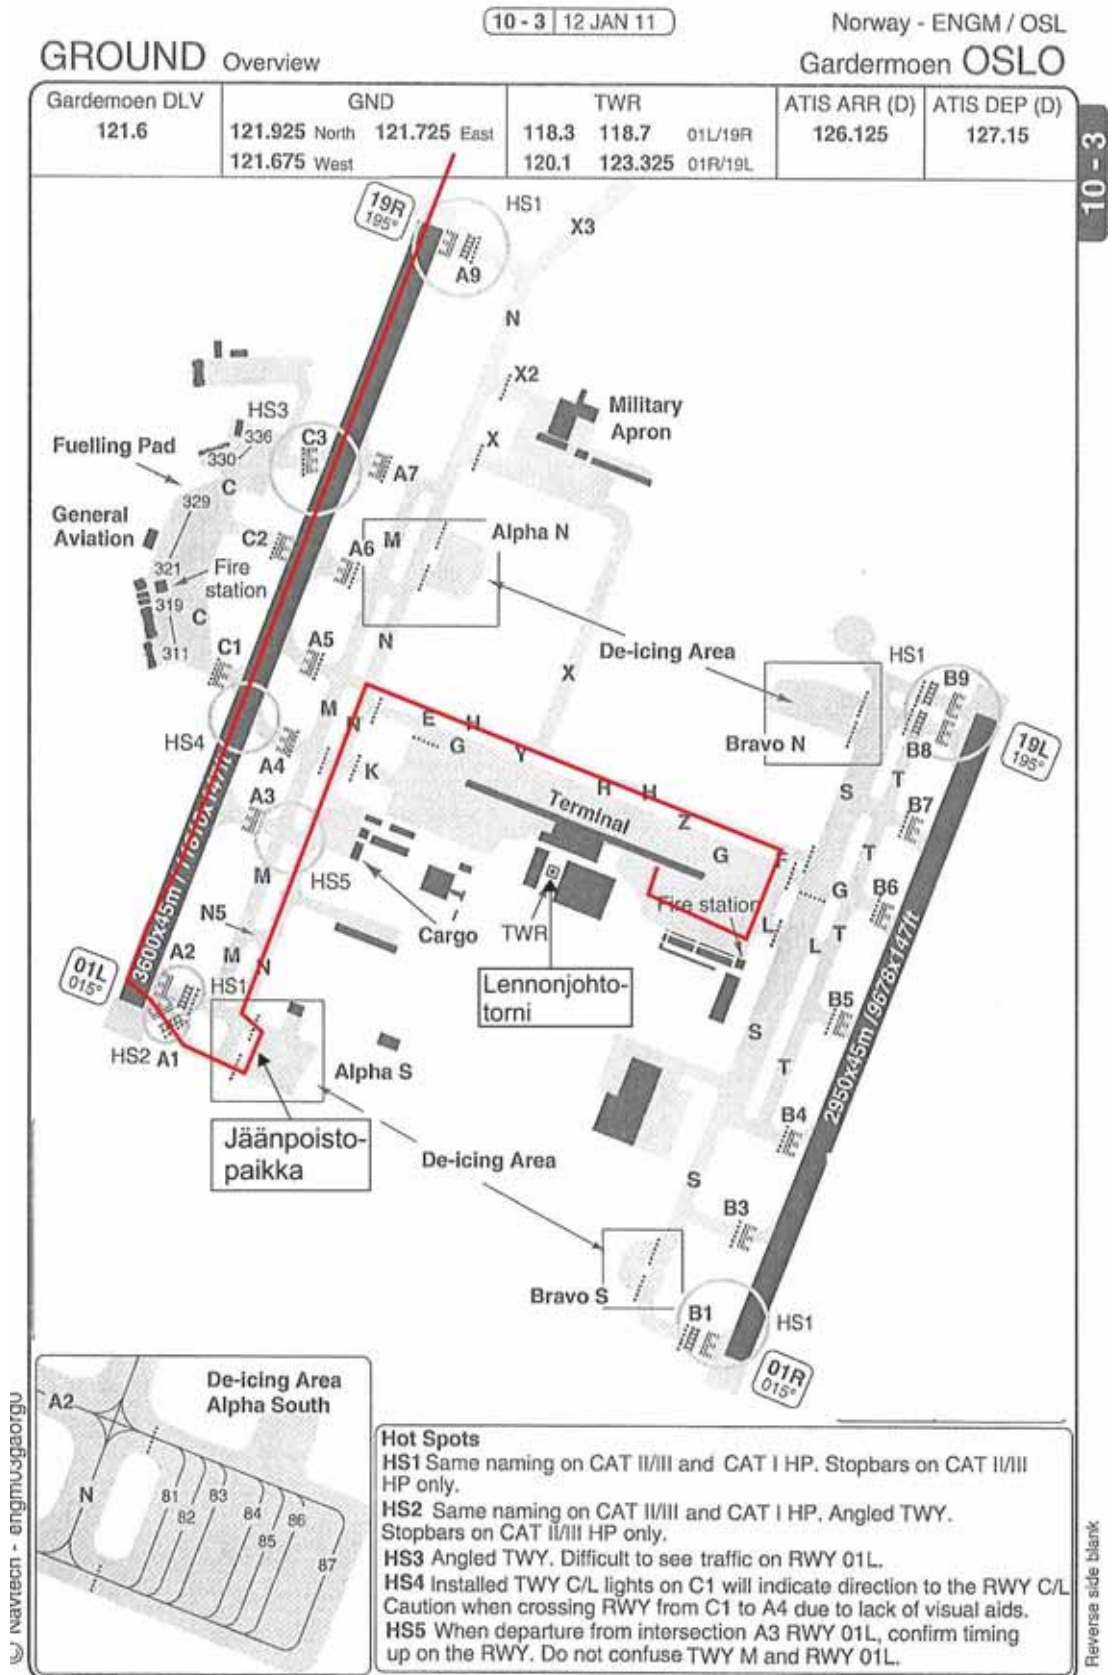
Kuva 1. Koneen rullausreitti ja lähtökiito.

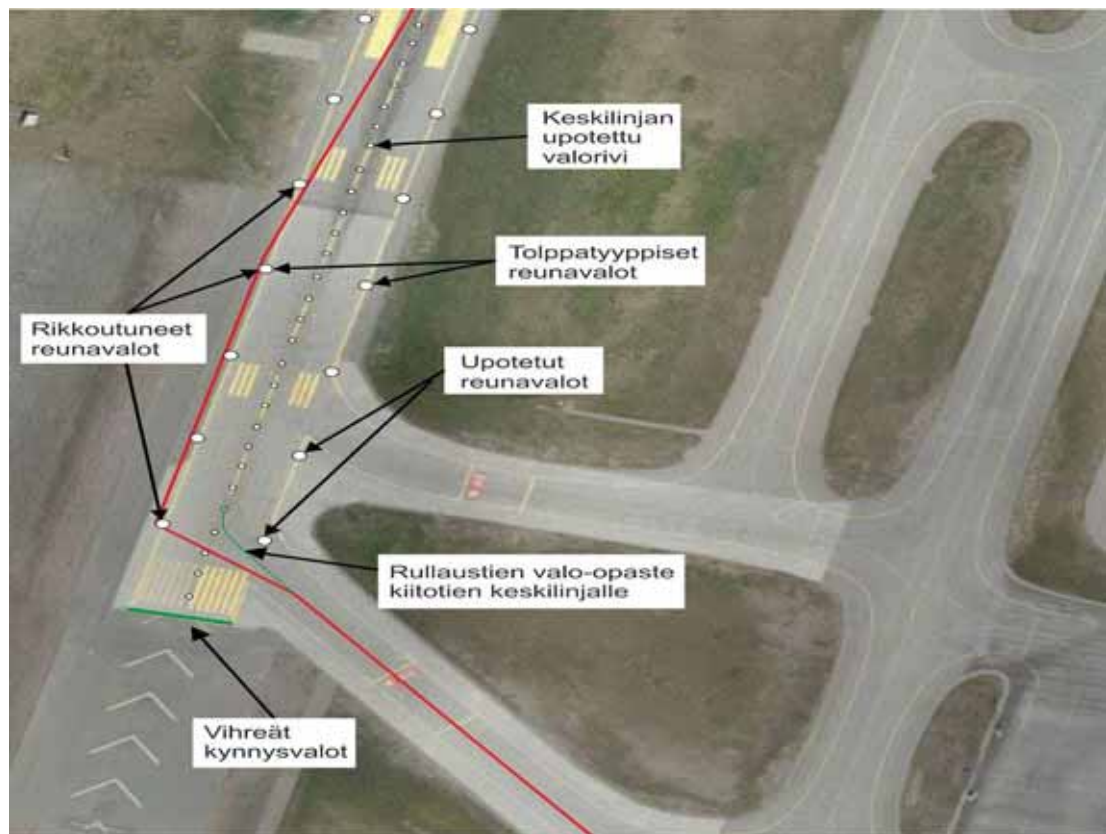
Radan keskilinjan kone ylitti aikaan 17.09.39 ja oli vasemmassa laidassa, valorivin päällä, radan suunnassa aikaan 17.09.51. Konetta ei missään vaiheessa pysäytetty, vaan lentoonlähde aloitettiin hitaasti kiihdyttäen aikaan 17.09.56. Lähtökiittoa jatkettiin vasemman reunavalorivin päällä neljännen reunavalon kohdalle, jolloin koneen päällikölle selvisi, ettei kone ollut radan keskilinjalla. Tutkinnassa ei selvinnyt mistä päällikkö havaitsi asian. Molemmat ohjaajat olivat kuulleet kolahduksen suunnilleen samaan aikaan, kun korjaus keskilinjaa kohti alkoi. Ääni oli heidän mielestään samanlainen, joka kuuluu nokkatelineen ylittäessä upotetun keskilinjavalokalusteen. Lähtökiito korjattiin kiitotien keskilinjalle ja lentoonlähde sujui sen jälkeen normaalisti.

Kuva 2. Koneen tulo kiitotielle ja lentoonlähde.

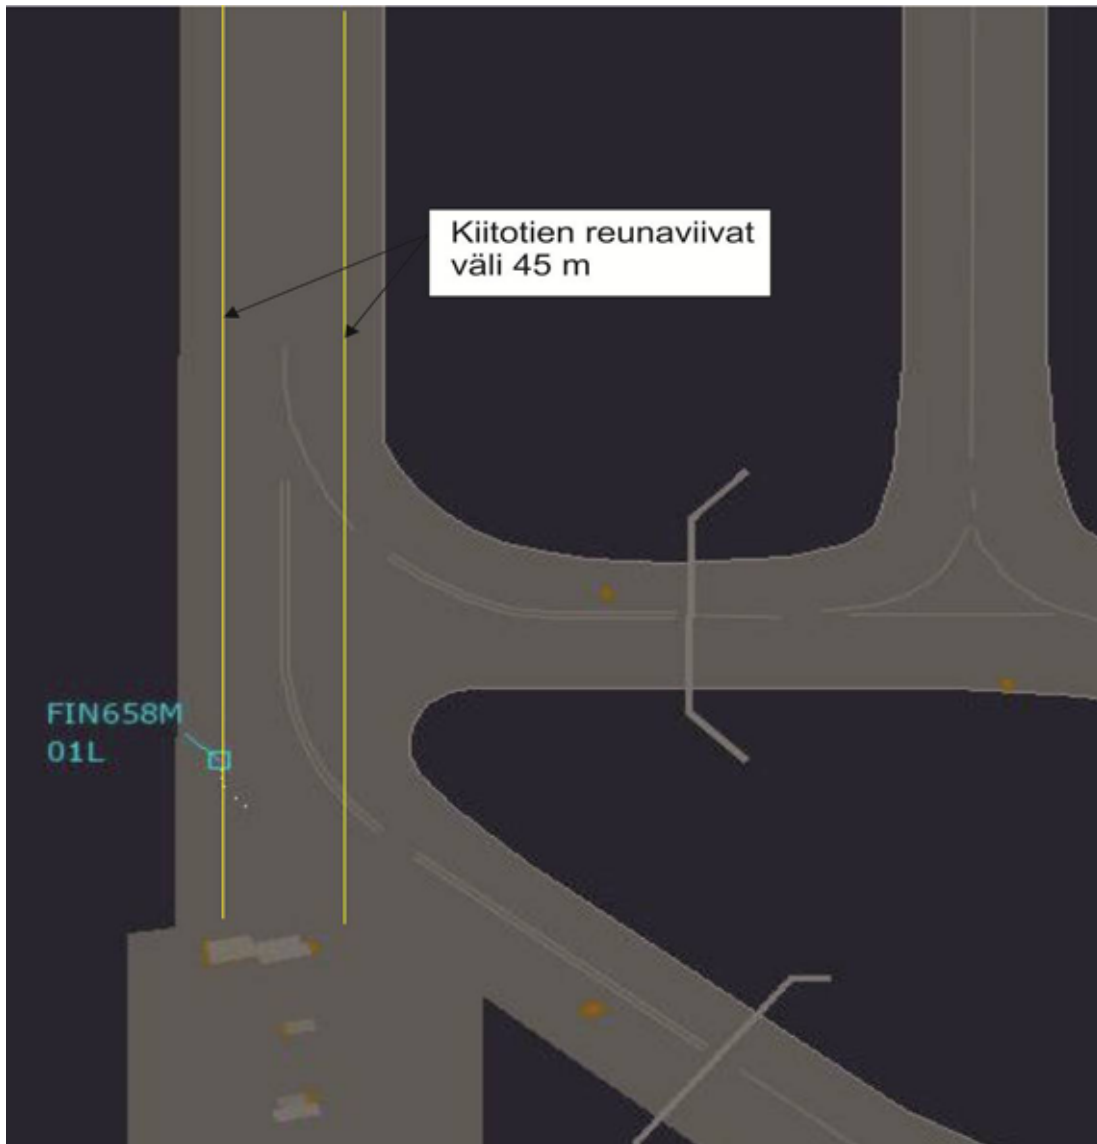
Maaliikennetutkan näytöstä olisi lennonjohtaja voinut havaita, että lentoonlähtöä aloittava Finnairin kone oli selvästi kiitotien vasemmassa laidassa (kuva 3). Tutkintalautakunta ei selvittänyt tarkemmin maaliikennetutkan toimintaa tai käyttöohjeistusta, koska tutkänäyttö ei suoranaisesti vaikuttanut tapahtuman syntyyn.

Kuva 3. Kone kiitotien reunassa maaliikennetutkakuvassa.
(Kuvan lähde: Oslo airport, ATM/CNS department)

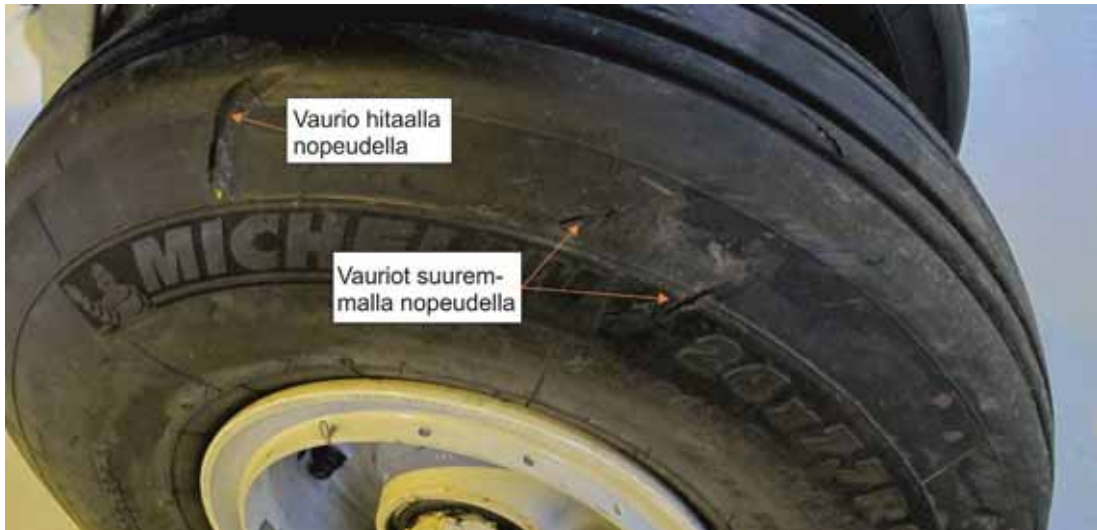
Lentokoneen vasemman päätelineen sisemmän renkaan oikea ulkosyrjä vaurioitui, samoin nokkatelineen oikean renkaan ulkosyrjä. Renkaat vaihdettiin lennon jälkeen.

Kuva 4. Vaurioita nokkatelineen renkaassa.

Tutkintalautakunta tarkasti ja valokuvasi irrotetut renkaat 12.11.2010. Vasemman pääte-lineen sisemmän renkaan sivussa oli nirhaumia ja olassa yksi, noin 16 mm, syvä viilto. Nokkatelineen oikeanpuoleisessa renkaassa oli nirhaumia, viilto ja kohta, josta oli pala leikkautunut pois. Rengasvauriot selviävät kuvista 4 ja 5.

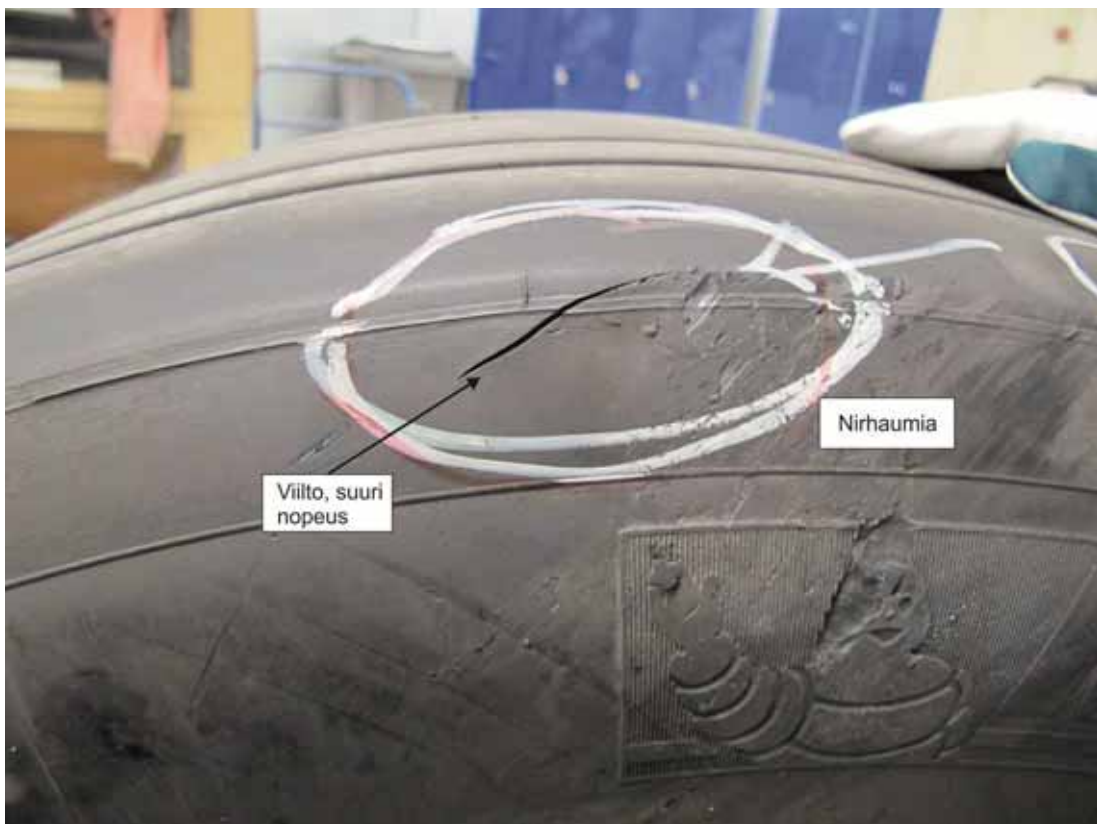
Kuva 5. Vaurioita päätelineen renkaassa.

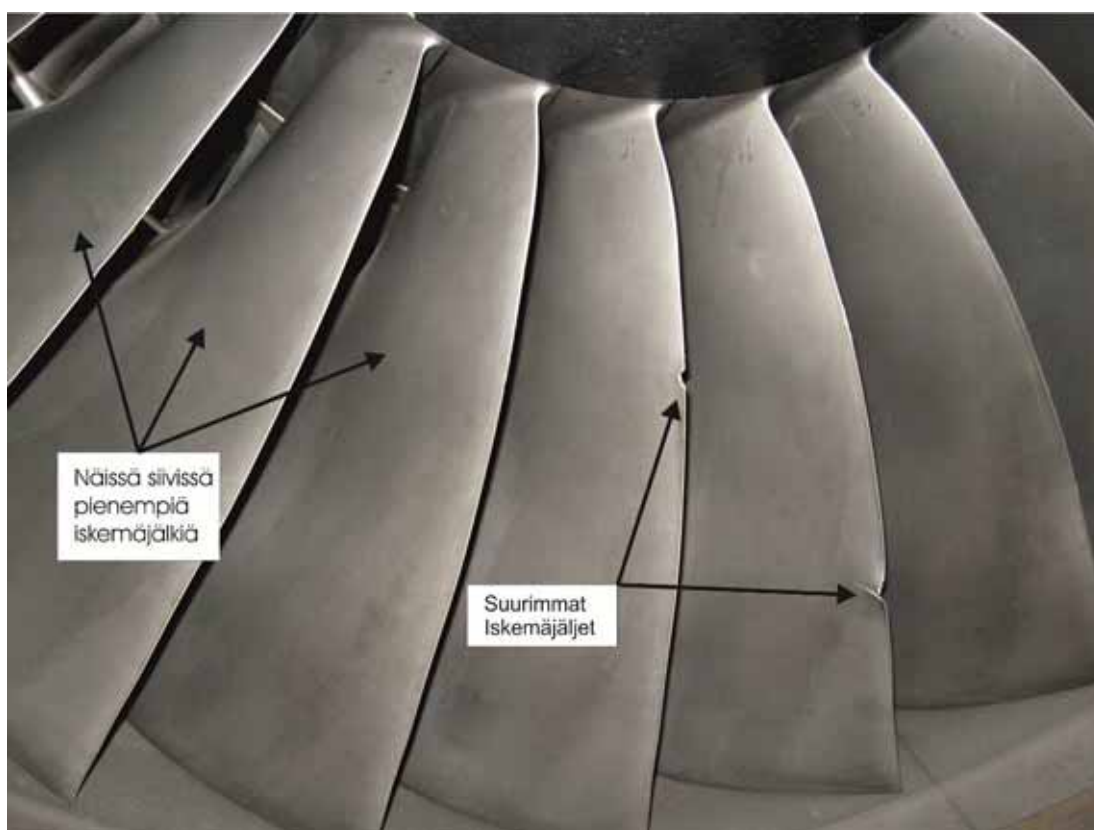
Lentokoneen oikean moottorin puhaltimen viidessä siivessä oli iskemäjälkiä. Yhteen siipeen oli syntynyt 25 mm pitkä, siiven jänteen suuntainen repeämä. Korkeapaineahtimen toisen ja kolmannen vyöhykkeen roottorin sekä niiden välisen staattorin siivissä oli iskemäjälkiä ja taipumia. Vauriot ylittivät suurimmat sallitut arvot, joten moottori jouduttiin irrottamaan korjausta varten.

Kuva 6. Vauriot puhaltimen siivissä.

Irrotettua moottoria tarkastettaessa löydettiin puhaltimen siipien kärkitiivistykseen käytetävistä pehmeähköstä tiivistemassasta pieniä kirkkaita lasinsiruja. Kirkasta lasia on kiitotien reunavalojen valokalusteessa. Puhaltimen viidessä vierekkäisessä siivessä oli havaittavissa iskemäjälkiä. Pahimmin vaurioituneen puhaltimen siivessä oli kaksi iskemää. Suurempi iskemä oli selvästi ohivirtauskanavan alueella. Siipeen osunut kappale näyttää hajonneen pieniksi siruiksi, jotka ovat sinkoutuneet ohivirtauskanavaan. Iskemä oli myös aiheuttanut 25 mm pitkän, siiven jänteen suuntaisen repeämän. Pienempi iskemä oli moottorin ytimen alueella, joten siihen osunut palanen on todennäköisesti joutunut ydinmoottorin sisälle. Neljässä muussa puhaltimen siivessä oli myös pieniä iskemäjälkiä. Ne ovat ohivirtauskanavan ja ydinmoottorin rajamailla. Moottorin imurenkaassa oli myös pieniä iskemäjälkiä.

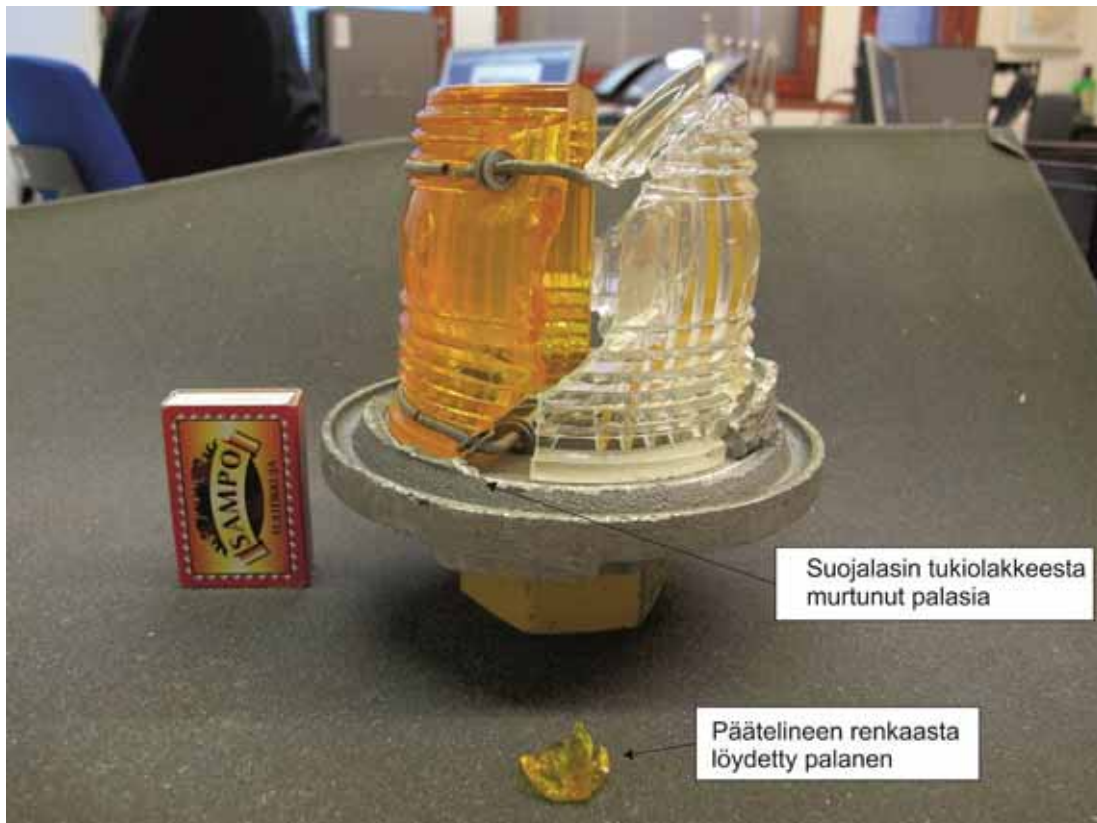
Osion lentokentällä vaurioitui kiitotien 01L vasemmalta reunalta ensimmäinen, neljäs ja viides reunavallo. Onnettomuustutkintakeskus sai haltuunsa valokalusteen kappaleita, jotka kentän kunnossapidon mukaan olivat ensimmäisestä kiitotien reunavallosta. Näistä kappaleista voitiin koota kaluste osittain, ilman jalkaa, ulkolasia ja polttimoa. Neljännen ja viidennen valokalusteen kappaleet oli heitetty roskeen eivätkä ne olleet käytettävissä. Kentän kunnossapidon mukaan valokalusteiden osat olivat kiitoradan betonilla ja murskaantunutta lasia oli levinnyt ympäriinsä betonialueelle.

Kuva 7. Palasista koottu ensimmäinen reunavalo.

Oslon kiitotien vauriotarkastukset suoritti kentän kunnossapito. Vaurioituneista reunavaloista saatiin jäänteitä, jotka kunnossapidon tiedon mukaan olivat ensimmäisestä valokalusteesta. Jäänteistä pystyttiin kokoamaan valokaluste osittain, katso kuva 7. Palasia suojalasikuvun alumiinisesta tukikauluksesta ja valokalusteen jalka puuttuivat. Neljännen ja viidennen valokalusteen jäänteet, jotka olivat sinkoutuneet laajalle alueelle kiitotiellä, oli kentän kunnossapito heittänyt roskeen ja roskasäiliö oli jo tyhjennetty, kun tutkintalautakunta pyysi niitä haltuunsa.

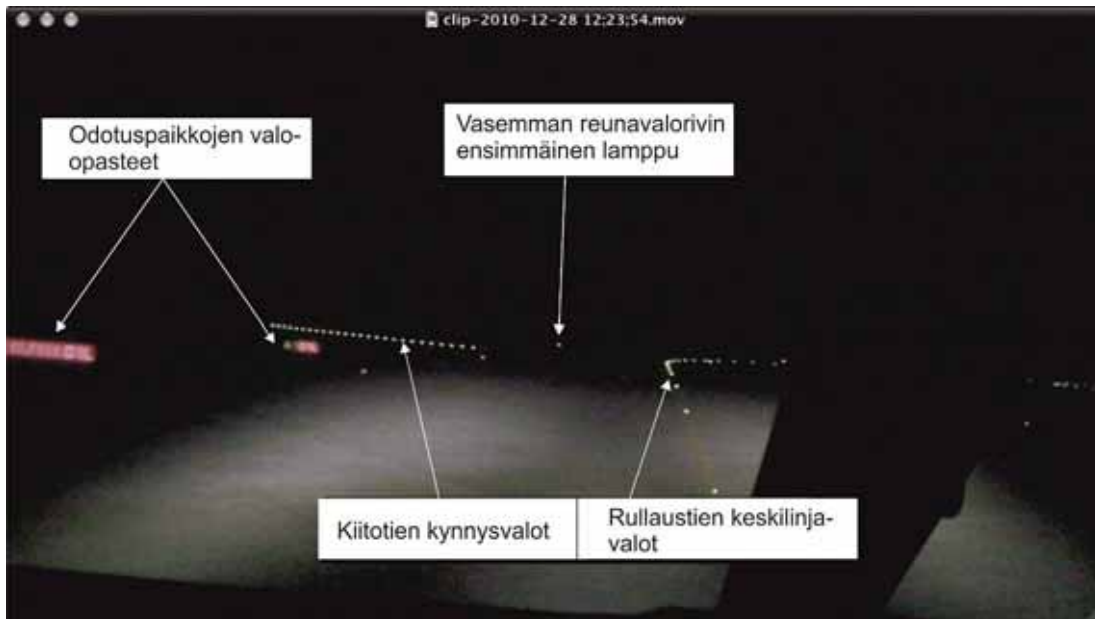
Lähestyttäessä kiitotietä A1:n kautta on etusektorissa rullaustien vihreät keskilinjavalot ja vasemmalla vihreät kiitotien kynnyksivalot. On mahdollista, että voi syntyä sekaannusta näiden vihreiden valojen kesken, varsinkin jos katse poikkeaa etusektorista esimerkiksi lähestymislinjan tarkasteluun. Rullaustie A1:ltä ja A2:lta kiitotien keskilinjalle johtavat vih-reät valot haittasivat myös kiitotien oikean reunavalorivin havaitsemista.

Kuva 8. Näkymä rullaustie A1:ltä kiitotietä 01L lähestyttäessä.
 (Kuva simulaattorista: OTKES)

Kiitotien oikeaa reunaa oli vaikea havaita maalausmerkintöjen katkonaisuuden ja kahden ensimmäisen upotetun reunavalon huonon näkyvyyden johdosta. Rullaustiet A1 ja A2 ovat lähellä toisiaan ja niiden väliin jää laajahko päällystetty alue, joka tuo paikkamääritykseen oman haasteensa. Kiitotien 01L alkupään vasemmalla puolella on ILS:n liukupolkuantennin heijastusalue, joka on asfaltoitu ja ulompana päällystetty soralla. Normaalisti kiitotien ulkopuoliset reuna-alueet eivät ole päällystettyjä.

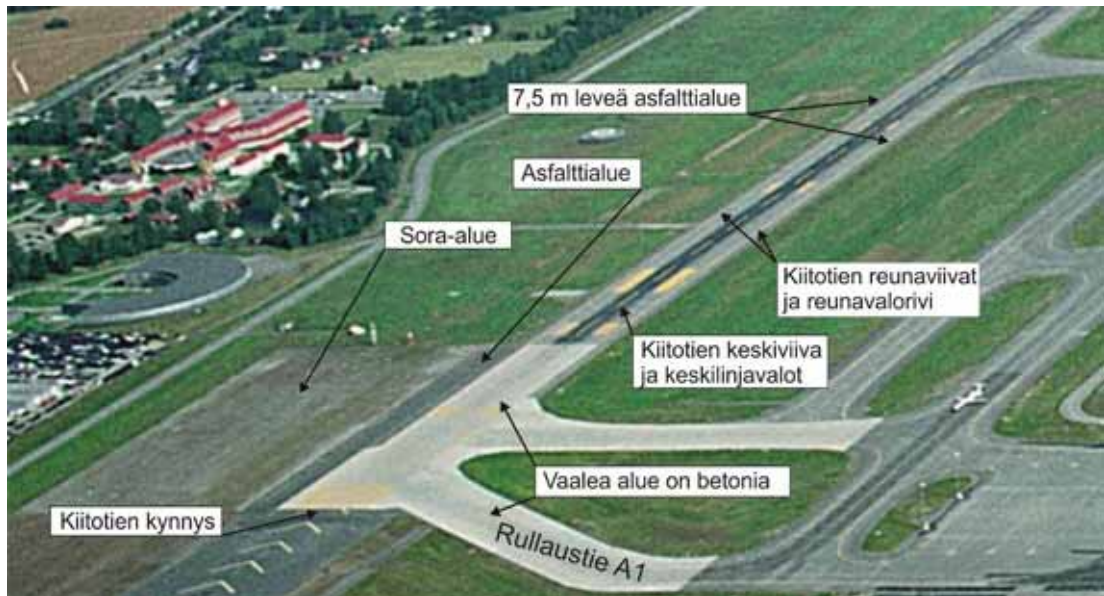
- Kiitotien leveys on 45 m mutta reunavalorivin ulkopuolella on 7,5 metrin levyinen päällystetty alue. Kiitotien 01L lähtöpaikan länsireunan ulkopuolella, vastapäätä rullaustie A1:tä on lisäksi poikkeuksellisen leveä asfaltilla päällystetty alue sekä sen ulkopuolella soralla päällystetty alue. Tällöin ympäröivä maasto ei suoraan ilmaise, että on saavuttu kiitotien laitaan.

- Kiitotien maalausmerkinnät Norjassa ovat keltaisia. Kiitotien alkupää on betonipäällysteinen. Lentokentän ilmakuvia tarkastelemalla voitiin havaita, että maalausmerkinnät erottuvat heikommin betonipäällysteellä kuin asfaltilla, eli maalausten kontrasti on heikompi. Kiitotiemerkintöjen keltainen väri on saattanut vaikuttaa koneen aseman havainnointiin.

Kuva 9. Kiitotien alkupää ja sen ympäristö.
