Tutkintaselostus

D10/2010L

Porrastusminimien alitus kahden lentokoneen välillä 30 NM Helsingistä pohjoiseen 24.11.2010

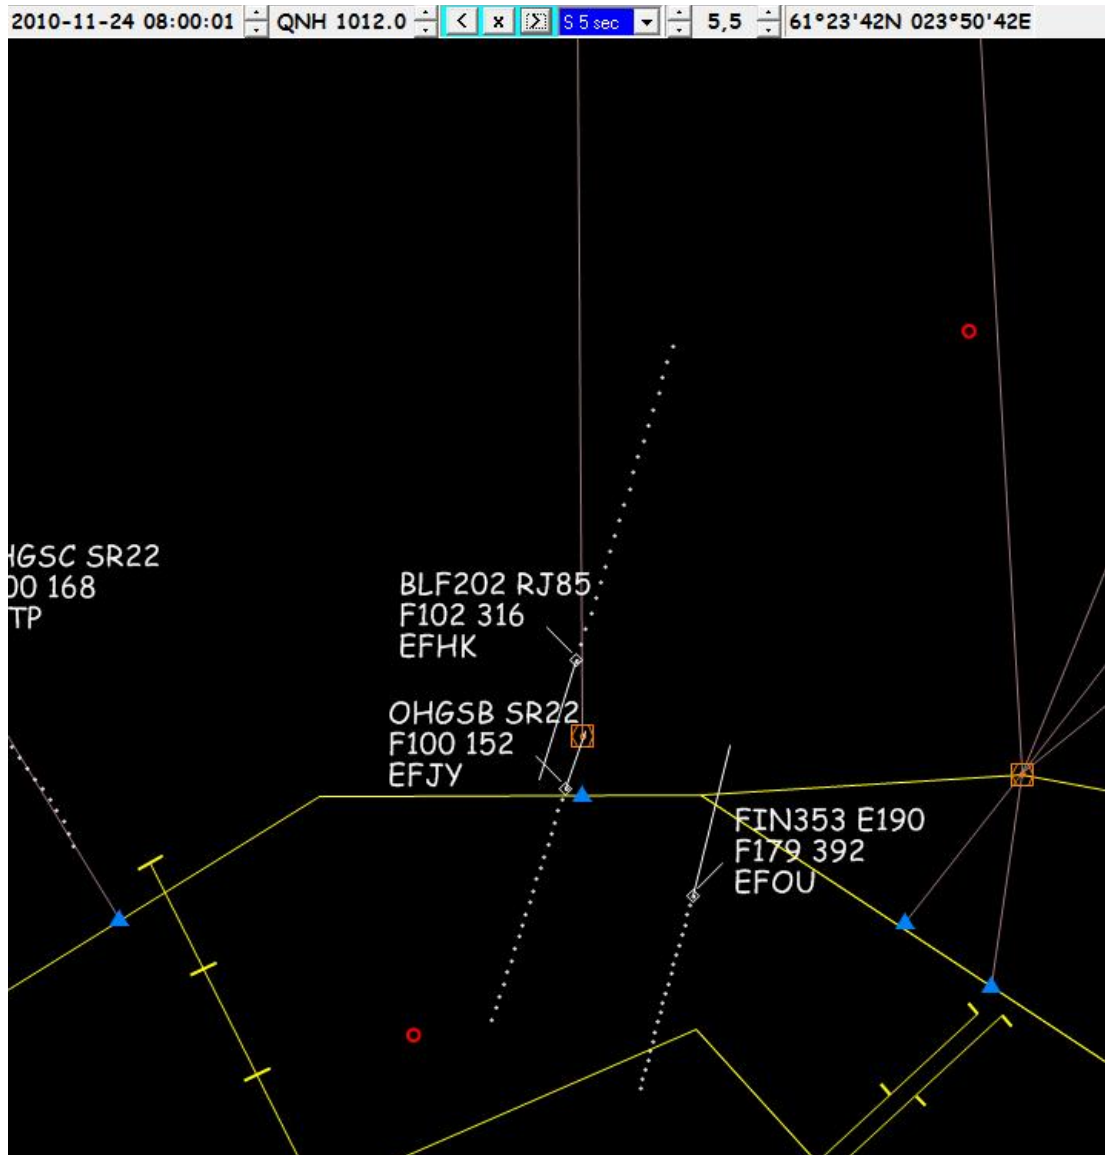
Kuva 1. BLF202 ja OH-GSB ovat noin 5 NM (9,2 km) etäisyydellä toisistaan. Kuvat on otettu Helsingin lähestymislennonjohdon varatutkajärjestelmän (UFBS) tallenteesta. Kuvissa näkyvät lentokoneiden tunnistetiedot, koska lähestymislennonjohdon tekniset laitteet toimivat normaalisti.

Kello 07.59.48 lentokoneiden ollessa noin 5,2 NM etäisyydellä toisistaan, lähes samalla lentokorkeudella, RAD W huomasi kehitymässä olleen vaaratilanteen ja aloitti heti porrastamisen. RAD W käski BLF202:n kaartaa oikealle ohjaussuuntaan 260 astetta ja nousta FL110. BLF202 kuittasi ohjaussuunnan väärin eikä kuitannut korkeusselvitystä. RAD W antoi BLF202:lle uuden ohjaussuunnan 270 astetta ja toisti selvityksen nousta

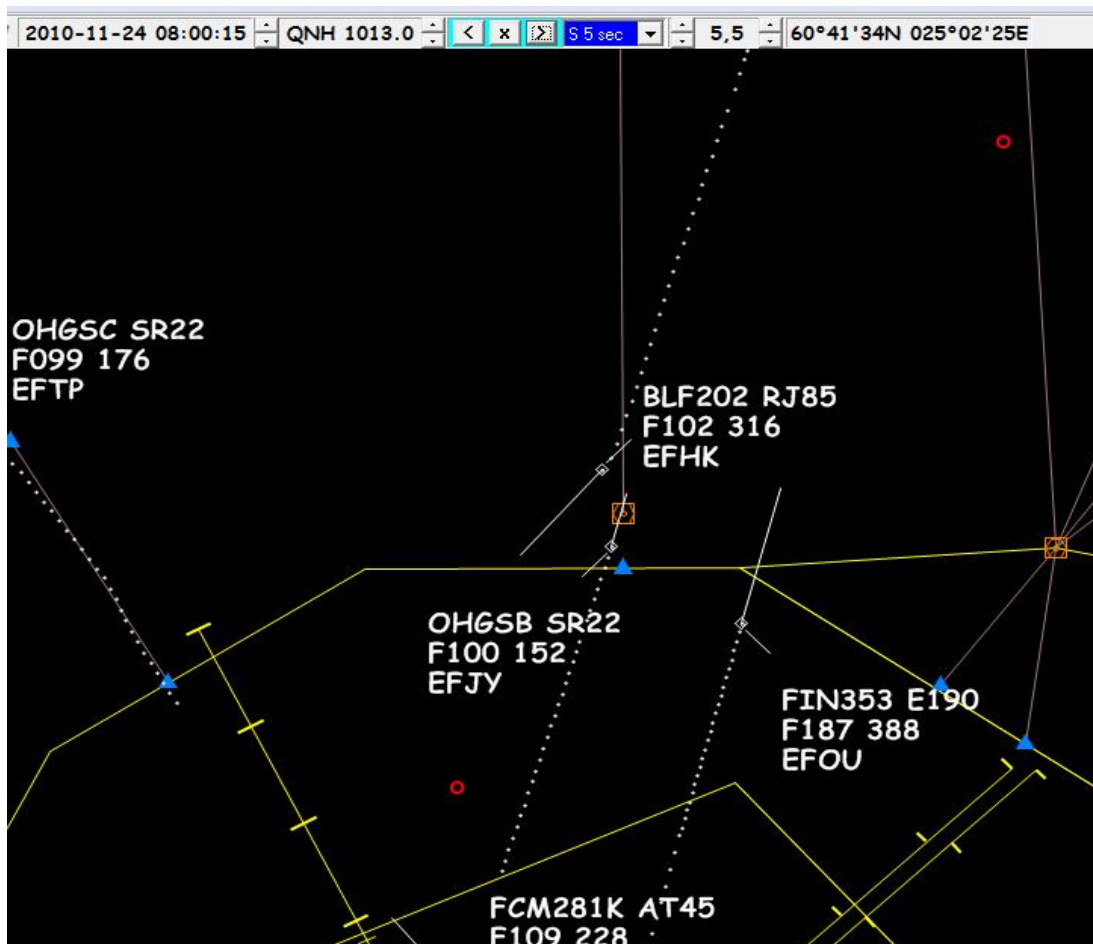
Porrastusminimien alitus tapahtui kello 08.00.33 noin 4 NM Helsingin lähestymisalueen pohjoispuolella. Tutkatallenteen mukaan lentokoneet olivat lähimpänä toisiaan, kun niiden välinen korkeusero oli noin 400 jalkaa (120 m) ja vaakasuora etäisyys noin 2,7 NM (5 km). Tässä tapauksessa olisi pitänyt soveltaa ilmailuviranomaisen hyväksymää 1000 jalan (300 m) korkeusporrastusta tai vähintään 3 NM (5,55 km) tutkaporrastusminimiä. Porrastusminimien alitus ei aiheuttanut yhteentörmäysvaaraa.

Kuva 2. BLF202 ja OH-GSB ovat noin 3 NM (5,55 km) etäisyydellä toisistaan. BLF202 on aloittanut kaarron suuntaan 270 astetta ja nousun FL110.

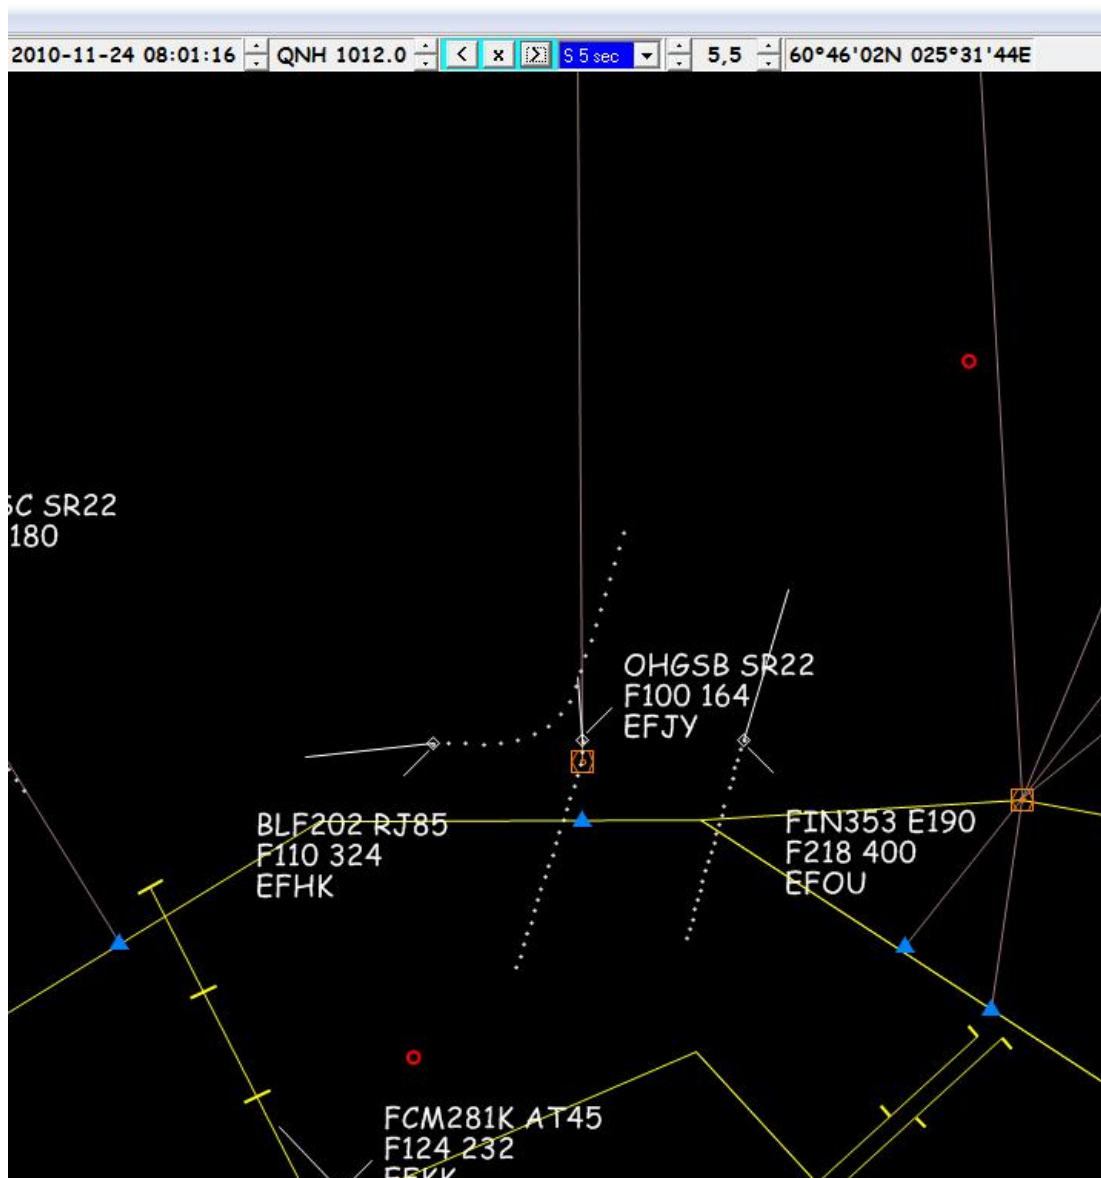
FL110. BLF202 kuittasi oikein ohjaussuunnan ja korkeuden. Porrastaminen alkoi niin myöhään, että tutka- ja korkeusporrastusminimit alittuivat. Myös aluelennonjohto huomasi kehityksessä olleen vaaratilanteen ja ilmoitti siitä kello 08.00.12 lähestymislennonjohdolle. Tutkaporrastus lentokoneiden välillä saavutettiin kello 08.01.00 ja korkeusporrastus kello 08.01.16.

Kuva 3. Lentokoneiden välillä on tutka- ja korkeusporrastus.

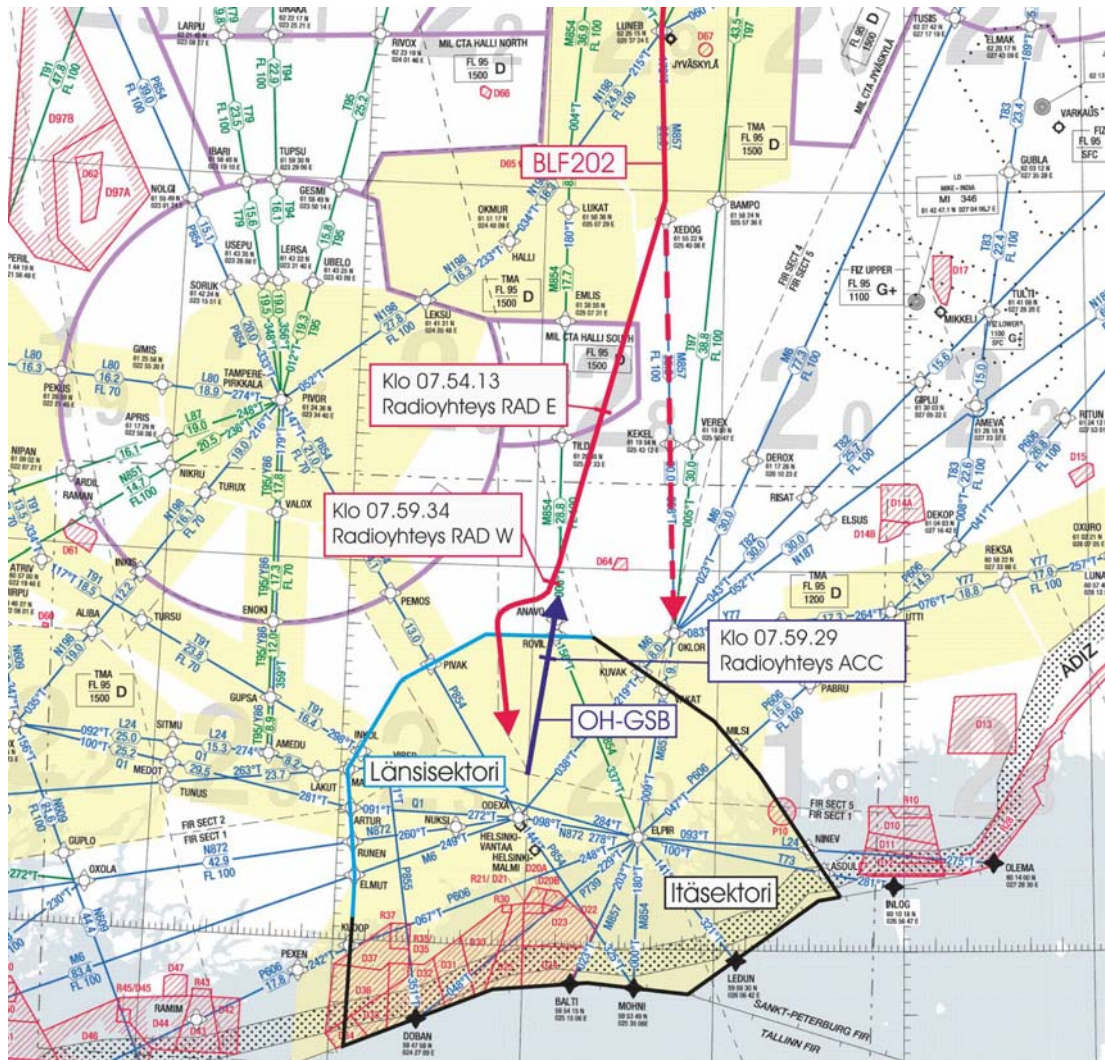
BLF202 ja OH-GSB lensivät saamiensa lennonjohtoselvitysten mukaisesti. OH-GSB lensi kohti ilmoittautumispaikkaa ANAVO FL100. Polttoaineen syötössä ilmenneen vian takia BLF202 sai pyytämänsä selvityksen suoraan IF PODOM:lle, jolloin sen reitti suuntautui kohti ilmoittautumispaikkaa ANAVO. BLF202 oli laskeutumassa saamansa selvityksen mukaiselle FL100. Ottaessaan radioyhteyden RAD W:n taajuudella, BLF202 ilmoitti: *"Helsinki radar BLF202 flight level one one zero"* (Helsingin tutka BLF202 lentopinta yksi yksi nolla). Ilmoitus saattoi antaa lennonjohtajalle mielikuvan, että BLF202 oli vaakalennossa FL110.

Kuva 4. BLF202:n ja OH-GSB:n lentoreitit (BLF202:n lentosuunnitelman mukainen reitti katkoviivalla). Kiinteä sektorijako alue- ja lähestymislennonjohdon välisessä yhteistoi-
minnassa. (Copyright © Finavia Oyj, lupa 4/590/2007, ei saa käyttää navigointiin)
