## Tutkintaselostus

D1/2010L

# Liikesuihkukoneen molempien moottoreiden sammuminen rullauksen aikana Helsinki-Vantaan lentoasemalla 6.3.2010

BOMBARDIER LEARJET 60

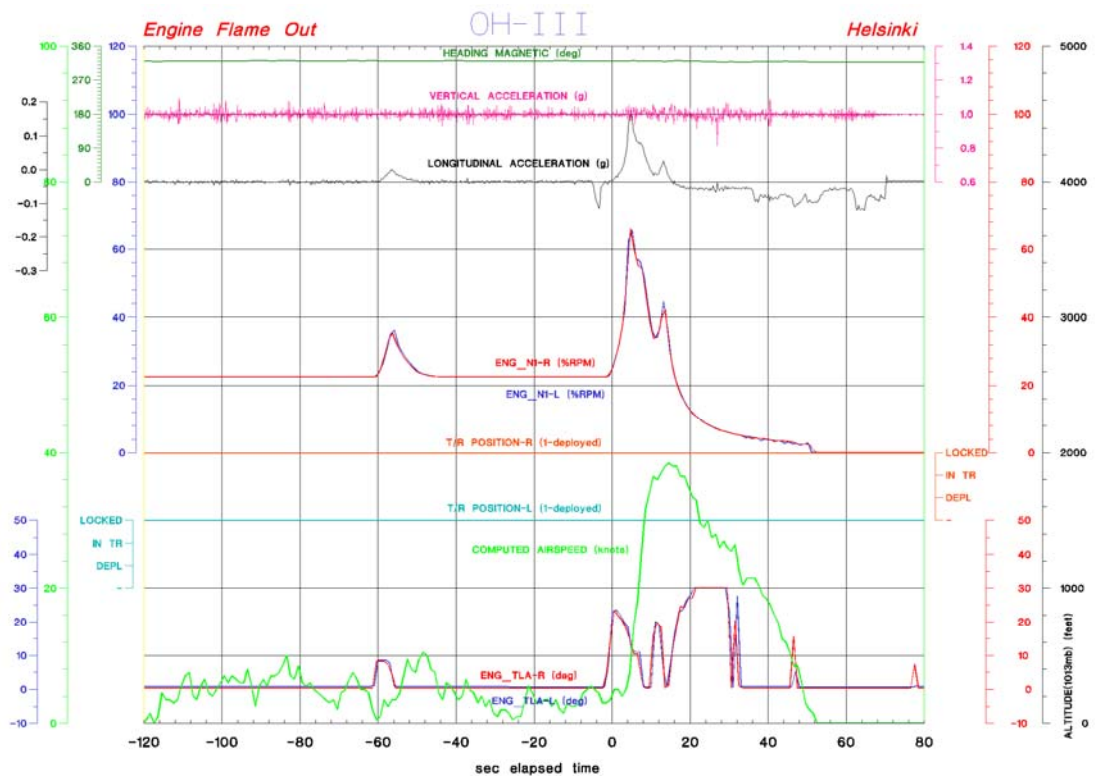
Koska FDR:n parametreista oli tarkoin käynyt ilmi sammumista edeltäneet tehovipujen liikkeet ja ajoitus, tehtiin Onnettomuustutkintakeskuksen tutkijan aloitteesta näiden mahdollisimman tarkka toisto. Toisella yrittämällä vasen moottori sammui ja tuotti saman viikkoodin "QF" kuten tapahtumankin yhteydessä. Myös oikea moottori saatiin muutamalla lisäyrittämällä sammumaan.

Kuva 1. Saksan lento-onnettomuustutkintaviranomaisen (Bundesstelle für Flugunfalluntersuchung, BFU) tekemä FDR-tuloste tapauksesta.
