## Tutkintaselostus

D3/2010L

### Vaaratilanne Maarianhaminan lentoasemalla 29.5.2010

OH-BEX

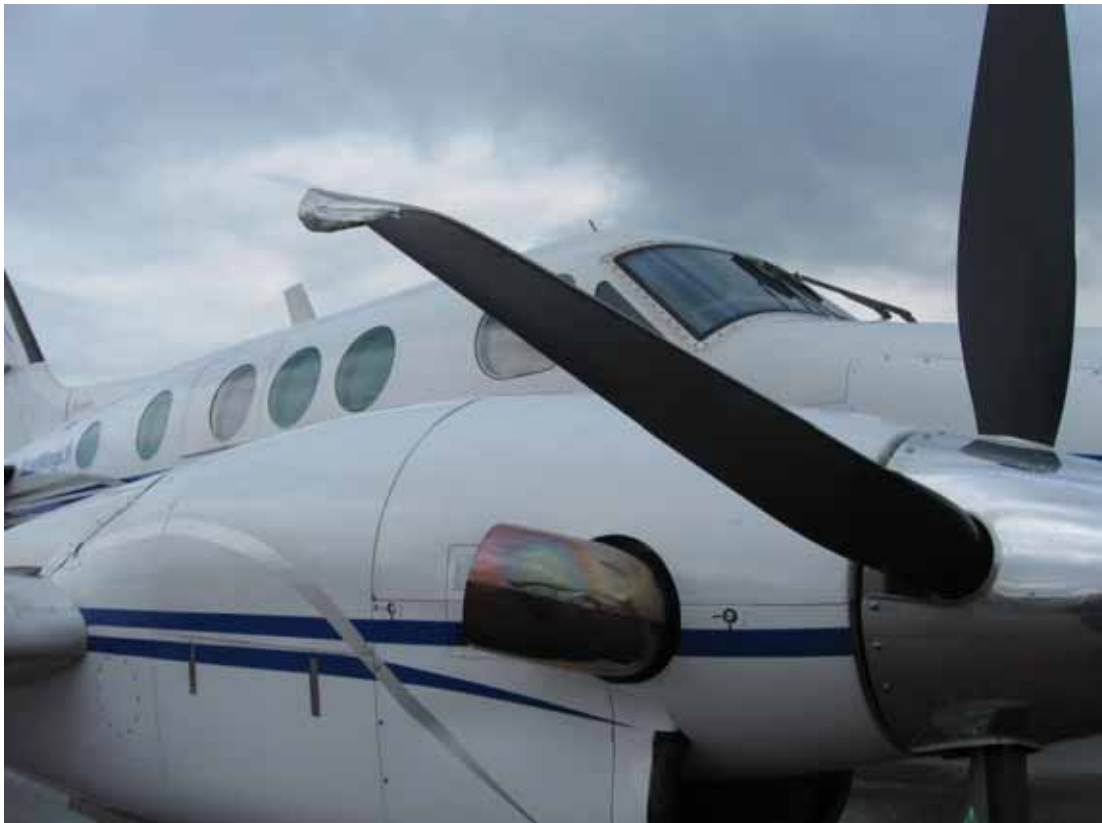
Yhtiö teki lentokoneen vaurioiden tarkastamisesta työtilauksen lentokonekorjaamolle. Korjaamon raportin perusteella lentokoneen vauriot olivat aiheutuneet potkureiden ja antennien osumisesta kiitotiehen. Jokaisessa potkurin lavassa oli iskuvaurio. Potkurit olivat vaurioituneet korjauskelvottomiksi. Rungon alapinnalta oli vaurioitunut yksi VHF-antenni, kaksi ADF-antennia, yksi TCSD-antenni ja yksi transponderin antenni. Raportin mukaan lentokoneen laskutelinejärjestelmä toimi normaalisti.

Kuva 1. Oikean moottorin vaurioituneet potkurinlavat. Lähde: Poliisi.

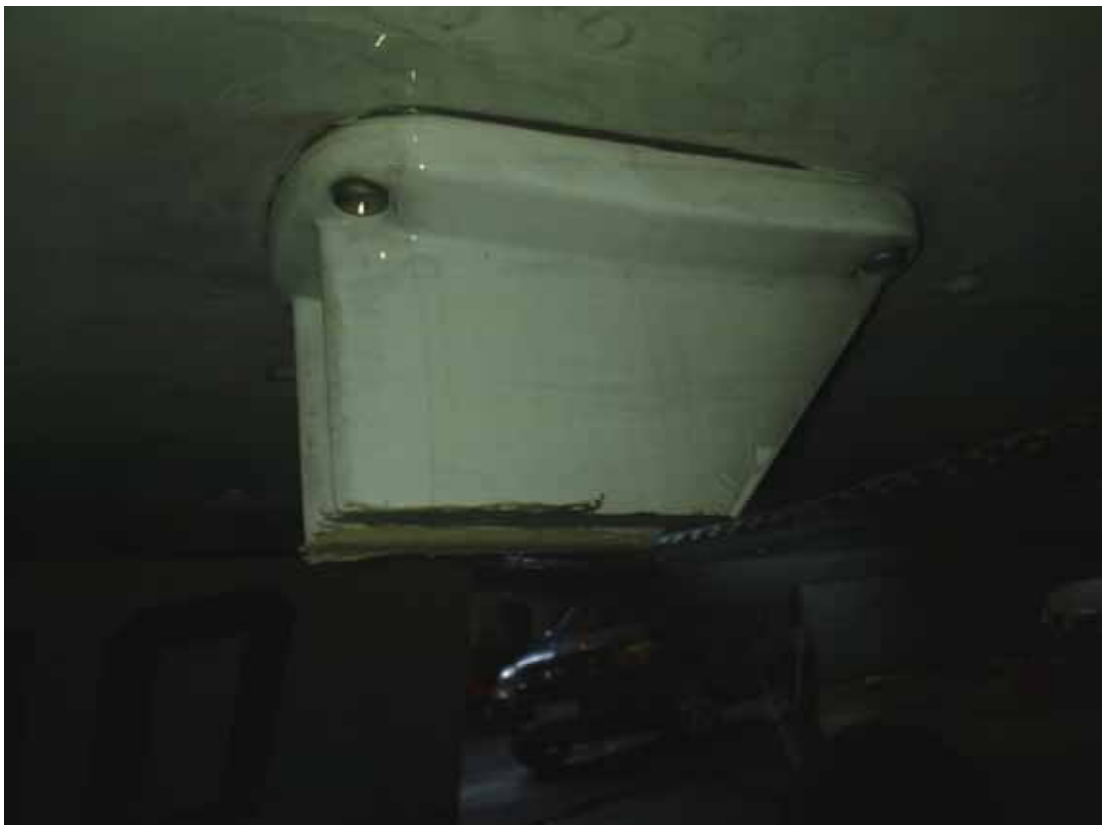
Kuva 2. Kulunut antenni rungon pohjassa. Lähde: Scanwings Oy.
