## Tutkintaselostus

D6/2010L

# Ultrakevyen amfibiolentokoneen syöksyminen veteen Taipalsaarella 26.6.2010

SeaMax M-22

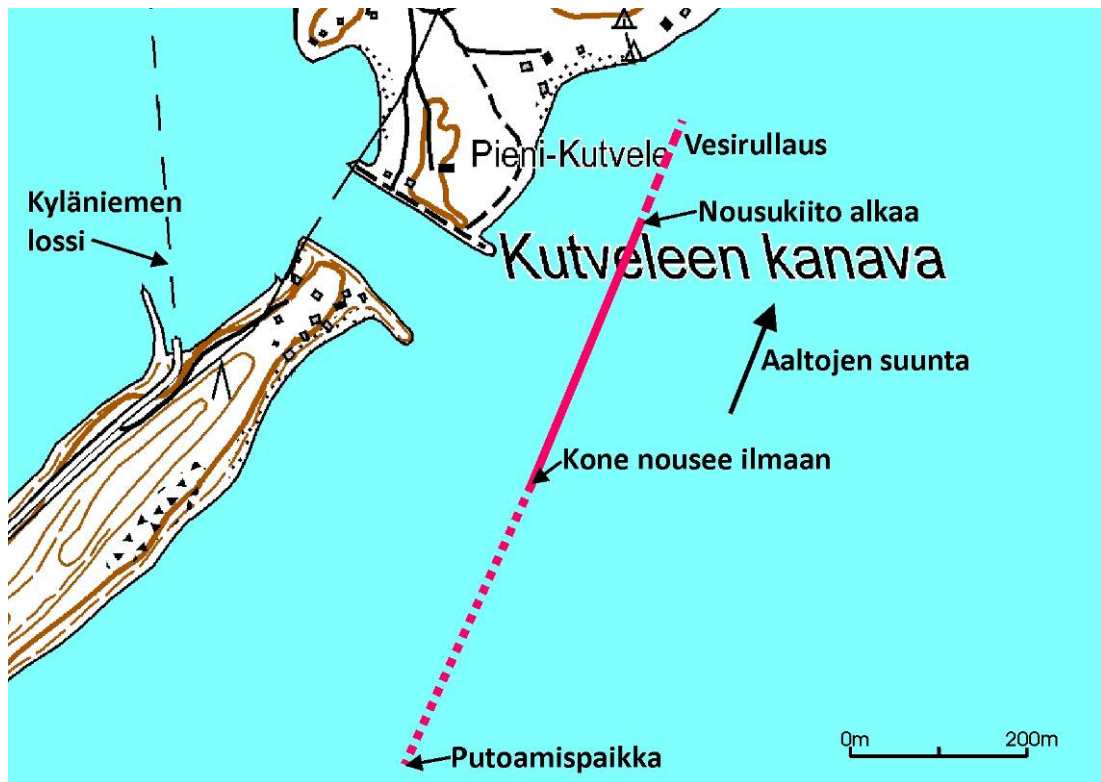
Ohjaajan tarkoitus oli lentää Immolan lentopaikalle (EFIM). Ennen lentoa hän suoritti normaalisti lentokoneen tarkistuksen ja käytti pilssipumppua noin 10 sekuntia. Tämän jälkeen ohjaaja ja avustajat työnsivät lentokoneen veteen perä edellä. Ohjaaja vesirullasi lentokoneen Kutveleen kanavan suuntaan. Rullauksen aikana aallot löivät välillä rungon yli. Ohjaamon kuomuun oli tiivistynyt kosteutta. Ohjaaja yritti lentoonlähtöä, mutta lentokone ei noussut ilmaan. Tämän jälkeen ohjaaja yritti lentoonlähtöä uudestaan. Lentoonlähdössä lentokone ei noussut vesiliukuun normaalisti ja vesiliukuasento oli hieman takakenoinen. Nousukulma oli jyrkähkö heti lentoonlähdön jälkeen. Vesiperäsin oli alhaalla lentoonlähdössä. Ohjaaja yritti loiventaa nousukulmaa siinä onnistumatta. Tämän jälkeen ohjaaja vähensi moottorin tehoa, jolloin lentokone teki äkillisen nokka-ylösiirren. Lentokone sakkasi välittömästi ja putosi jyrkässä kulmassa järveen yli 20 metrin korkeudelta. Ohjaaja poistui koneesta, laukaisi pelastusliivin ja jäi kellumaan lentokoneen viereen. (Kuva 1)

Kuva 1. Onnettomuuslento kartalla. (KTJ/Oikeusministeriö/MML)

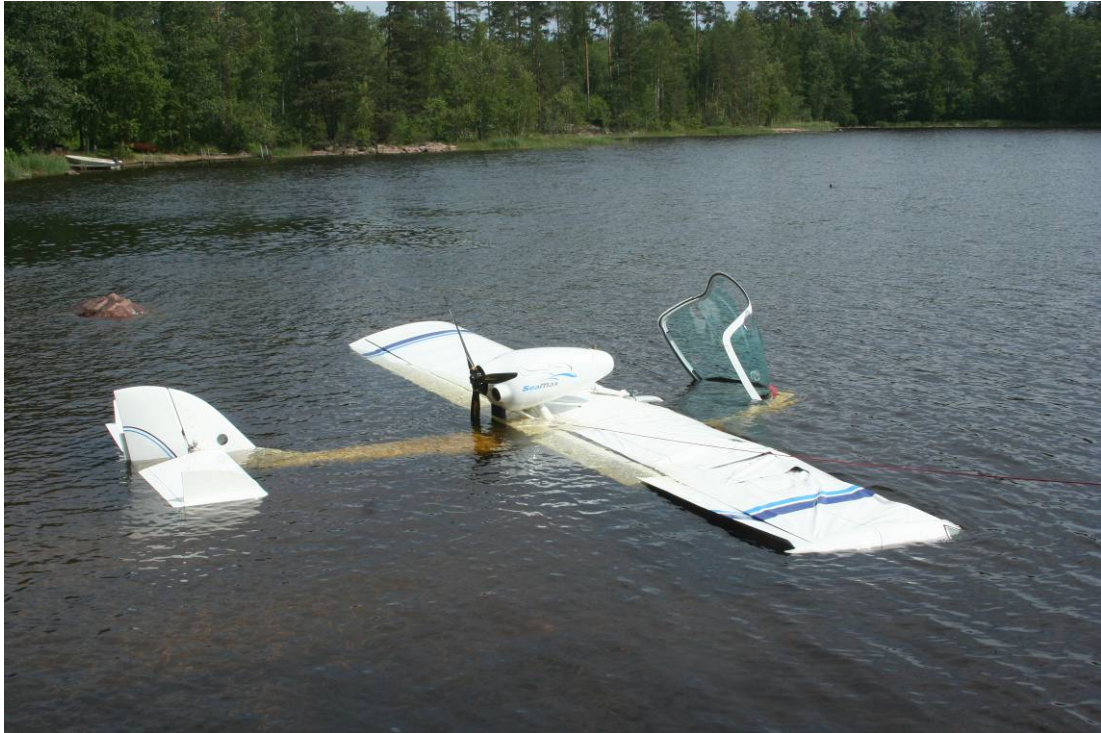
Kuva 2. Tuhoutunut lentokone odottamassa nostoa vedestä. (Etelä-Karjalan poliisilaitos)

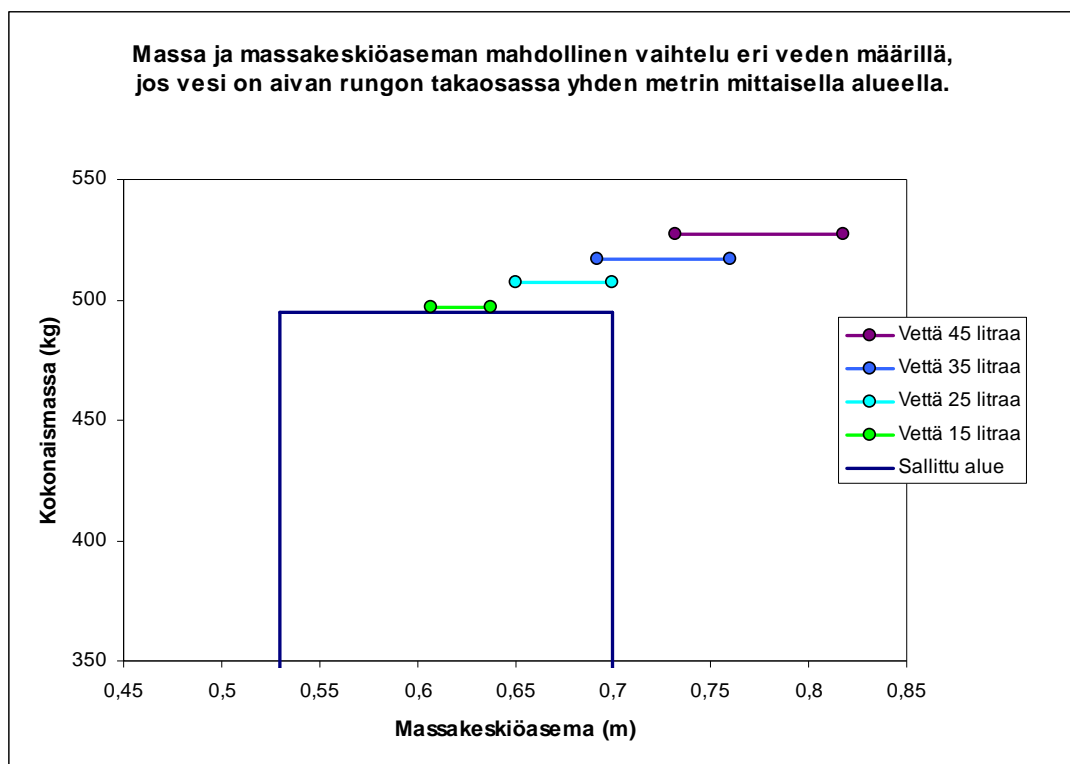
On hyvin mahdollista, että lentokoneeseen oli päässyt vettä. Massalaskelman perusteella vettä on täytynyt olla kymmeniä litroja, jotta painopiste siirtyisi sallitun rajan ulkopuolelle (Kuva 6). Lentokoneen rungon kaariosat ovat keskeltä avonaisia, minkä johdosta suurella nousukulmalla vesi pääsee virtaamaan rungon takaosaan melko nopeasti. Vedden liikkeen vaikutusta ei ole tässä tutkimuksessa huomioitu, koska arvioitiin, että staattinen massakeskiöasematarkastelu selittää suurimman osan mahdollisesta painopisteongelmasta. Kyseisen lentokoneen runkoon mahtuu helposti kymmeniä litroja vettä.

Hallitsemattoman nokka-ylös-liikkeen perusteella on todennäköistä, että lentokoneen painopiste on lentoalähdössä ollut sallitun takarajan takapuolella. Tämä on tutkijan näkemyksen mukaan johtunut takarunkoon kertyneestä vedestä. Vettä on täytynyt olla huomattava määrä. Veden määrää ja sen vaikutusta lentokoneen massakeskiöasemaan on havainnollistettu kuvassa 6. Kuva on laadittu ottaen huomioon lentokoneen kuormaus onnettomuustilanteessa, muun muassa polttoaine ja ohjaaja. Kuvaan on merkitty kuinka massakeskiöasema voi vaihdella, jos annettu vesimäärä (sen painopiste) sijaitsee aivan rungon takaosassa yhden metrin mittaisella alueella. Kuvasta nähdään, että jos vettä on 25 litraa, massakeskiöasema pysyy yhä sallitun etu- ja takarajan välissä, vaikka vesi olisi kokonaisuudessaan aivan rungon takaosassa. Lentokoneen suurin sallittu lentoalähtömassa kuitenkin ylittyy jo pienemmällä veden määrällä. Vettä täytyy olla yli 25 litraa ennen kuin massakeskiöasema voi siirtyä sallitun alueen takarajan taakse.

Kuva 6. Veden määrän tarkastelu ja vaikutus massakeskiöasemaan.

Myös veden liike on voinut heiluttaa konetta ja siten osaltaan vaikeuttaa hallintaa. Lentoalähdön jälkeen vesi on todennäköisesti valunut rungon takaosaan lentokoneen nousuasennon seurauksena. Tämä on siirtänyt painopistettä yhä taaemmaksi ja vähentänyt lentokoneen pituusvakavuutta ja ohjattavuutta nousun aikana. Lopulta lentokone on muuttunut epävakaaaksi ja hallinta on menetetty välittömästi moottorin tehoa vähennettäessä. Kuvasta 6 nähdään, että muutama litra vettä ei olisi voinut siirtää massakeskiötä sallitun alueen taakse.
