## Tutkintaselostus

D7/2010L

# Lento-onnettomuus Helsinki-Malmin lentoasemalla 12.8.2010

OH-NTL

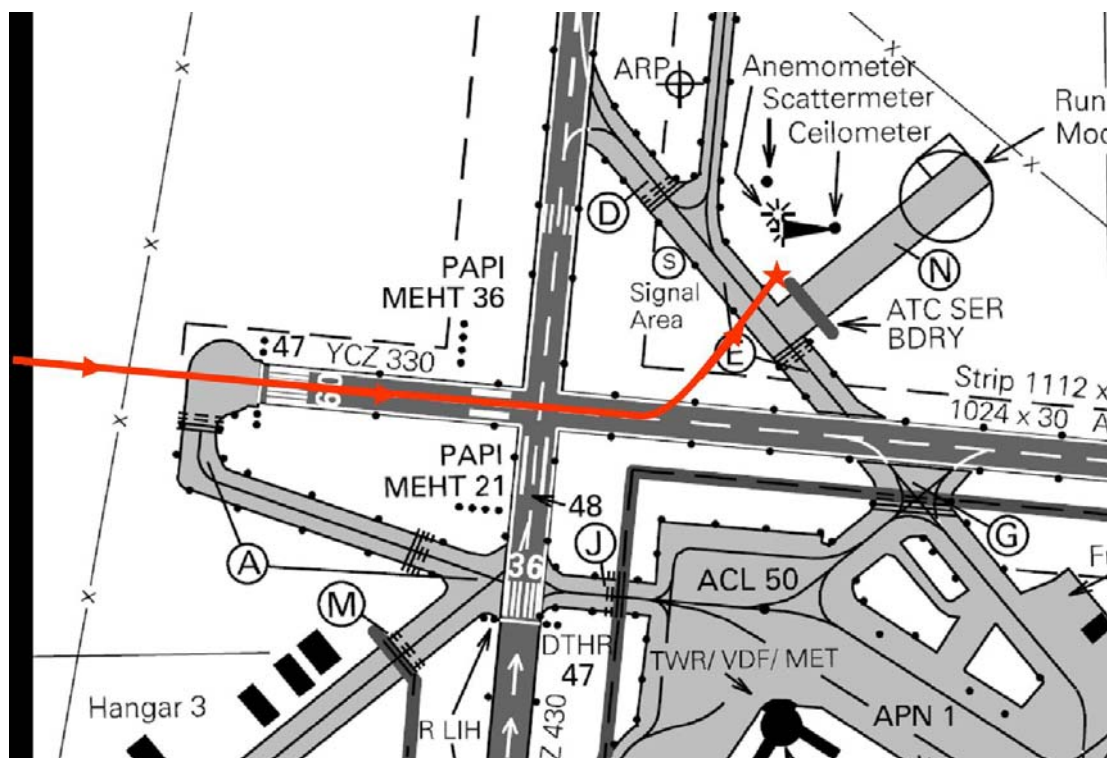
Kuva 1. Tapahtumapaikka ja arvioitu lentoreitti lennon loppuvaiheessa. © Finavia Oyj, lupa L7027/07

11. Päästyään maavaikutuksen yläpuolelle noin 10 metrin korkeuteen lentokone sakkausi ja törmäsi maahan noin 120 metriä kiitotien vasemmalla puolella.
12. Lentokone liukui maassa perä edellä 20–30 metriä pysyen kuitenkin pystyssä.

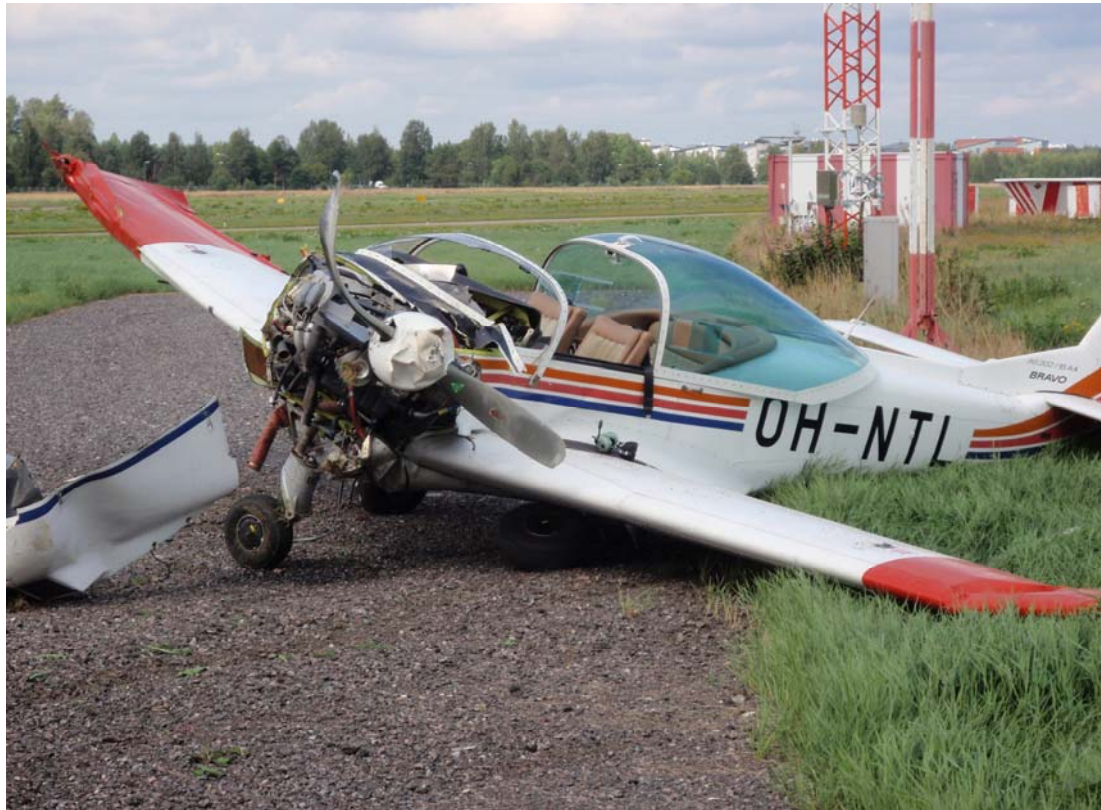
Kuva 2. Lentokone onnettomuuden jälkeen.

13. Lentokone vaurioitui korjauskelvottomaksi.
14. Henkilövahinkoja ei syntynyt.
15. Pelastushenkilöstö kuljetti ohjaajan sairaalaan tarkastettavaksi.
16. Pelastushenkilöstö ei kytkenyt lentokoneen magneettoja OFF-asentoon eikä irrottanut akun johtoja.
