## Tutkintaselostus

D8/2010L

### Yhteentörmäysvaara Porin lähestymisalueella 23.8.2010

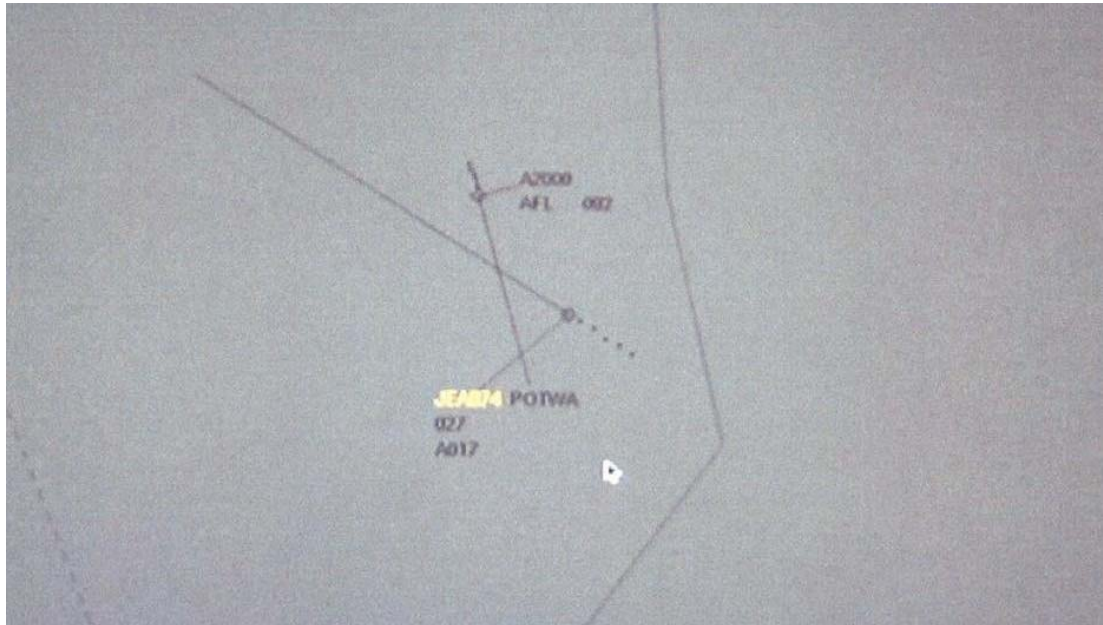
Kuva 1. Lentokoneiden sijainnit tutkatallenteen mukaan ennen ohitusta. (JEA874:n lentokorkeus 2700 jalkaa)

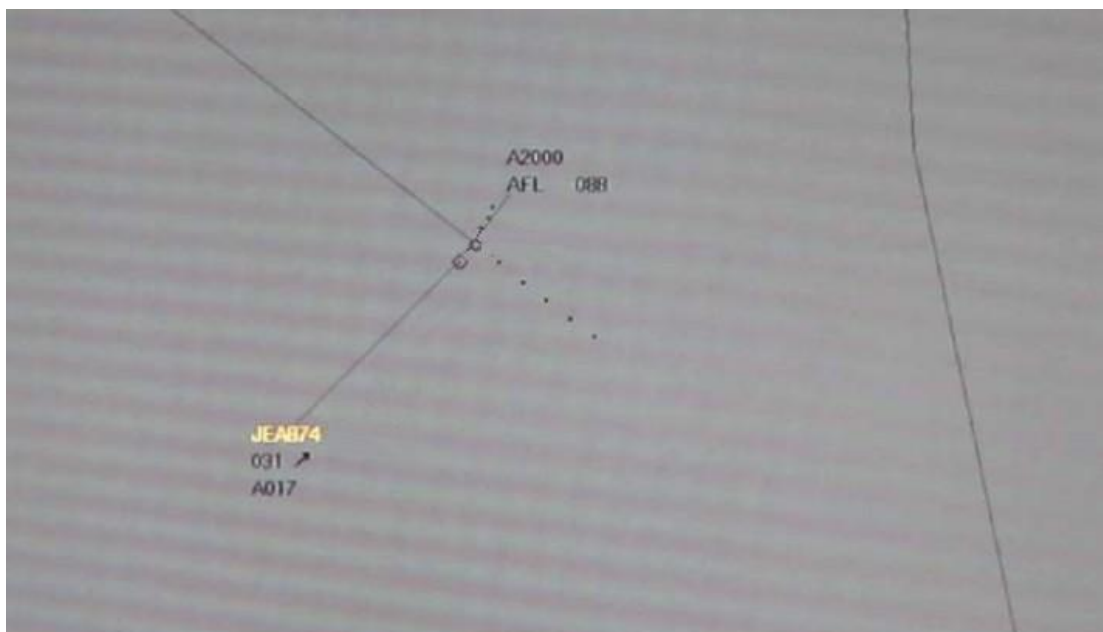
Tutka- ja radiopuhelinliikennetallenteiden perusteella lentokoneiden välinen korkeusero ohitushetkellä oli noin 400 jalkaa (120 metriä) ja pienin sivuttaisetäisyys noin 0,2 NM (370 metriä).

Kuva 2. Lentokoneet lähinnä toisiaan tutkatallenteen mukaan. (JEA874:n lentokorkeus 3100 jalkaa)

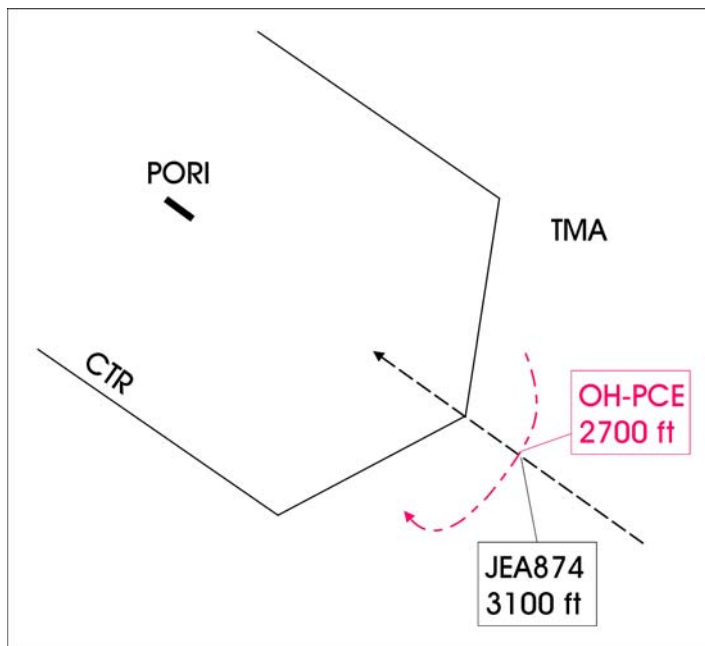
Vakava vaaratilanne tapahtui Porin TMA:lla, noin 17 NM:n etäisyydellä kiitotien 30 kynnyksestä noin 2800 jalan korkeudella. CTR:n alaraja on maanpinta ja yläraja 1100 jalkaa MSL. TMA:n alaraja on 1100 jalkaa MSL ja yläraja FL95. CTR ja TMA ovat valvottua ilmatilaa ja kuuluvat ilmatilaluokkaan D. Ilmatilaluokassa D vaaditaan lennonjohtoselvitys ja jatkuva kaksipuolinen radioyhteys ao. ATS-elimeen. Ilmatilaluokassa D IFR- ja VFR-lentoja ei porrasteta keskenään, vaan niistä annetaan liikenneilmoituksia ja pyynnöstä liikenteen väistöneuvoja. IFR-lennot porrastetaan IFR-lentoihin.

Kuva 5. Lentokoneiden lentoradat ja -korkeudet ohitushetkellä.
