## Tutkintaselostus

D9/2010L

# Ultrakevytlentokoneen pakkolasku Ruukissa 29.8.2010

OH-U482

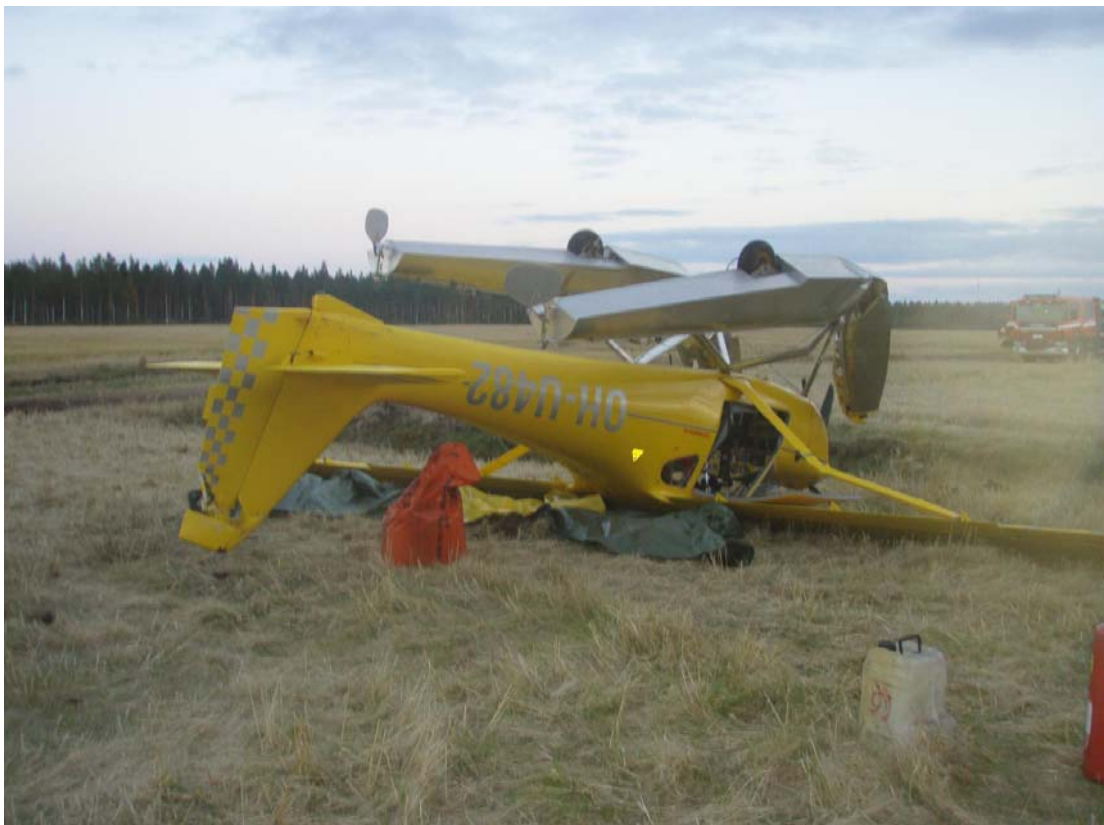
Siikajoella lentokoneen moottorin käynti muuttui epätasaiseksi ja pyörimisnopeus laski. Ohjaajan lisätessä tehoa, moottori sammui. Ohjaaja joutui laskeutumaan pellolle, jossa lentokone laskukiidon loppuvaiheessa törmäsi poikittaiseen sarkaojaan. Törmäyksen seurauksena lentokone kaatui nokan kautta ylösalaisin, jolloin amfibiokellukkeet vaurioituivat pahoin. Myös lentokoneen siivet, potkuri, moottoripukki ja sivuvakaajan kärki vaurioituivat.

Kuva1. Lentokone pakkolaskupaikalla

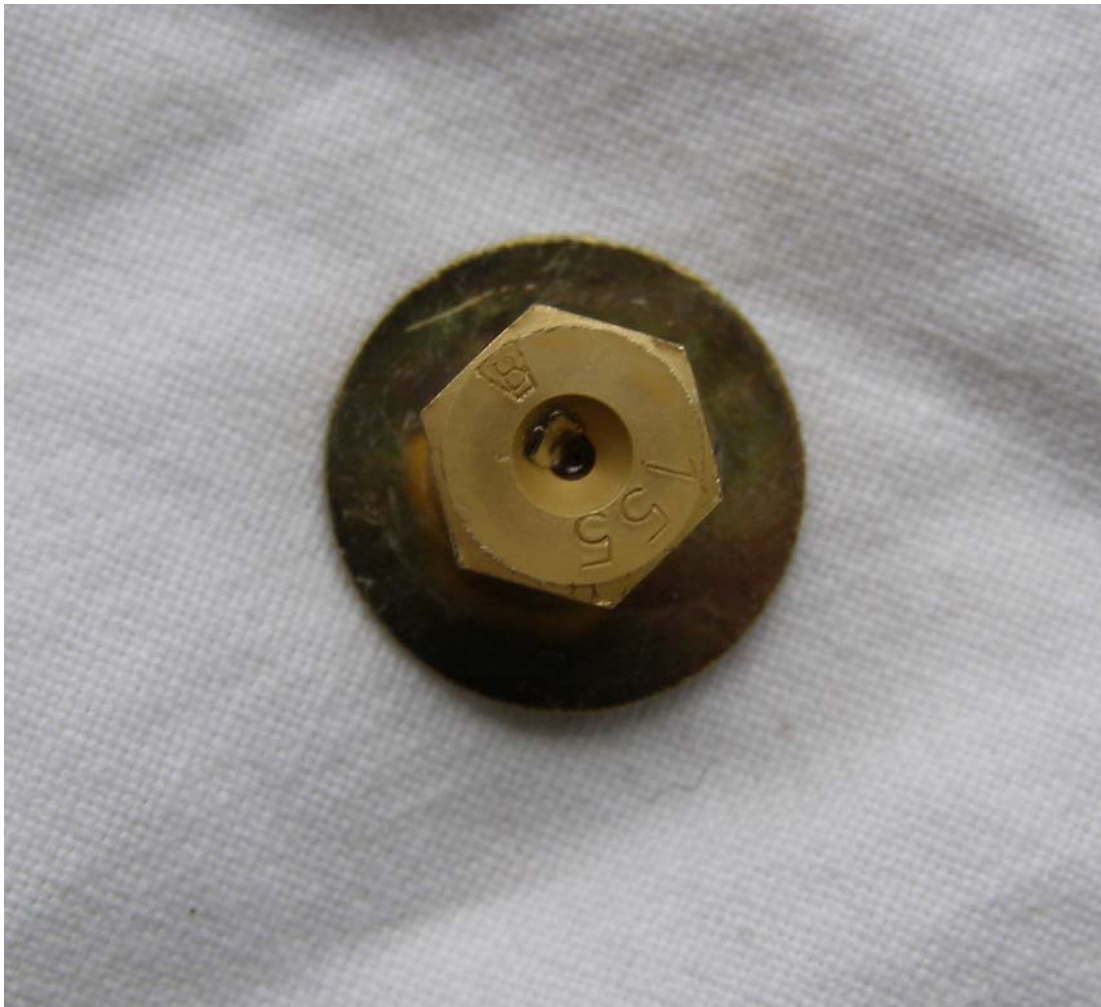
Kaasuttimet irrotettiin moottorista ja niiden kohokammioiden kannet avattiin. Tällöin todettiin oikean kaasuttimen kohokammion pohjalla useita metallilastuja, jotka olivat tukki- neet pääsuuttimen. Kohon irrotuksen yhteydessä havaittiin, että lastut olivat irronneet kohon akselitapin pinnasta. Vasemman kaasuttimen kohon akseli oli ehyt.

Kuva 2. Metallihiukkasia pääsuuttimessa.

1. Ohjaajalla oli voimassa olevat ultrakevytlentäjän lupakirja ja lääketieteellinen kelpoisuustodistus.
2. Lentokoneella oli rekisteröimistodistus. Lupa ilmailuun ja katsastustodistus olivat voimassa.
3. Moottorin käyntihäiriö aiheutui kaasuttimen kohon akselitapin pinnasta irronneiden metallilastujen imeytymisestä pääsuuttimeen, joka tukkeutui.

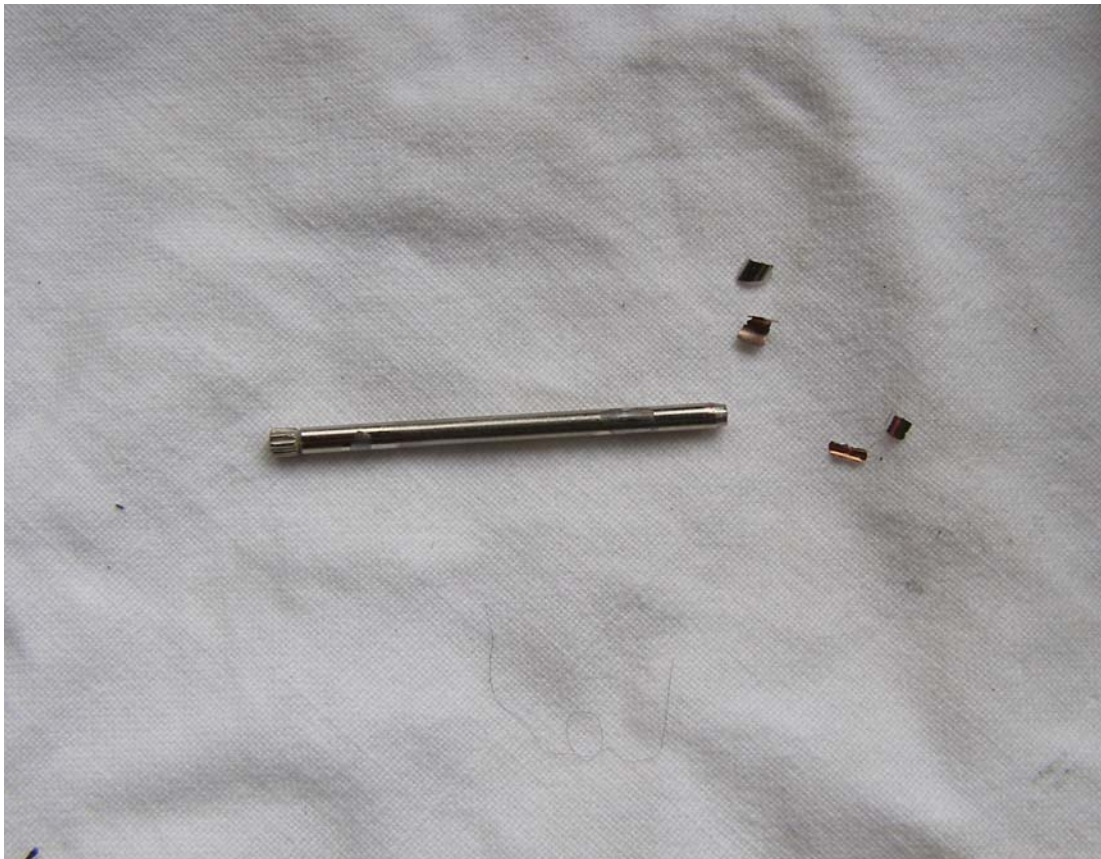
Tutkijat toimittivat kohon akselitapin Itävallan onnettomuustutkintaviranomaiselle, joka puolestaan toimitti akselin moottorin valmistajalle (BRP-Powertrain inc) laboratoriotutkimuksia varten. Tappi tutkittiin pyyhkäisyelektronimikroskoopilla, jolloin todettiin, että terästapin päällä oli 2 µm kuparikerros ja sen päällä 4 µm nikkelpinnoitus. Tällainen rakenne on tapeissa (osanumero 929700), joiden vaihtamiseksi moottorin valmistaja on julkaissut huoltotiedotteen. Korvaavissa tapeissa (osanumero 929701) ei ole kuparipinnoitetta. Tapeissa ei ole mitään silmin havaittavaa eroavaisuutta.

Kuva 3. Kohon akselitappi, josta nikkelpinnoitus on paikoitellen irronnut.

Kaasuttimen kohon akselitapin pinnasta irronneet metallilastut imeytyivät kaasuttimen pääsuuttimeen, joka tukkeutui ja aiheutti moottorin käyntihäiriön. Akselitapeissa on valmistusvirhe, jonka vuoksi moottorin valmistaja on julkaissut huoltotiedotteen. Akselitapit olisi pitänyt vaihtaa uudentyypoiseen viimeistään 1.12.2005 mennessä.

Moottorin valmistaja on julkaissut 23.09.2005 kaasuttimen kohon akselin pinnan irtoamismahdollisuudesta huoltotiedotteen (Service Bulletin) SB-912-048. Huoltotiedote koskee moottoreita, joiden sarjanumerot ovat 912 ULS 5643752-5645438 ja joiden kaasuttimissa on kohon akselitappi osanumero 929700.

Huoltotiedotteessa on yksityiskohtaiset ohjeet tapin vaihtamiseksi. Vanhat tapit tulee lähettää valmistajalle tai valmistajan valtuuttamalle huoltajalle.
