## Tutkintaselostus

B1/2011L

# Kahden purjelentokoneen yhteentörmäys Hattulassa 12.6.2011

OH-920 (kilpailutunnus YX)  
OH-983 (kilpailutunnus BO)

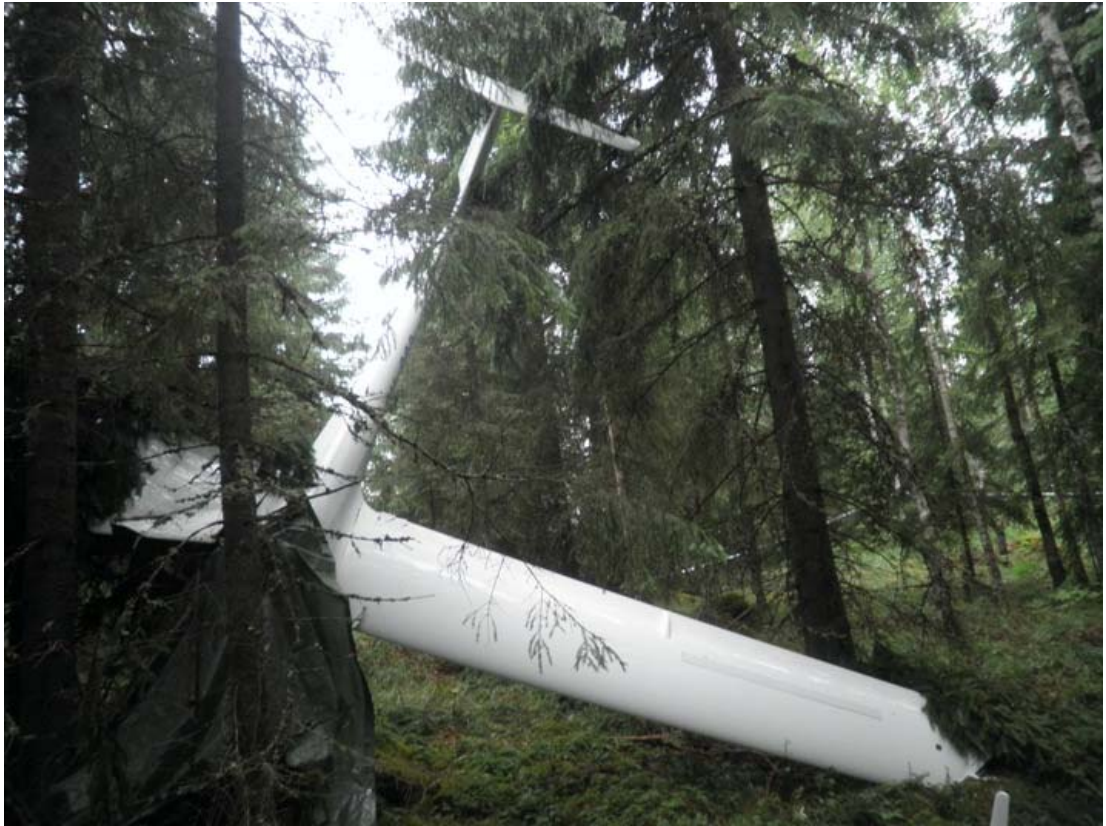
BO oli pudonnut kovapohjaiseen metsään. Oikea siipi oli kiilautunut kahden puun väliin niin, että kone oli lähes pystyasennossa nokka ja vasen siipi maata vasten. Vasen siipi oli katkennut maahantörmäyksessä noin kaksi metriä kärjestä. Kuomun pleksiä lukuun ottamatta kaikki osat olivat kiinni koneessa. Kone purettiin tapahtumapaikalla ja kuljetettiin Hyvinkäälle Konekorhonen Oy:n halliin jatkotutkimuksia varten.

Kuva 2. BO metsässä putoamispaikalla.

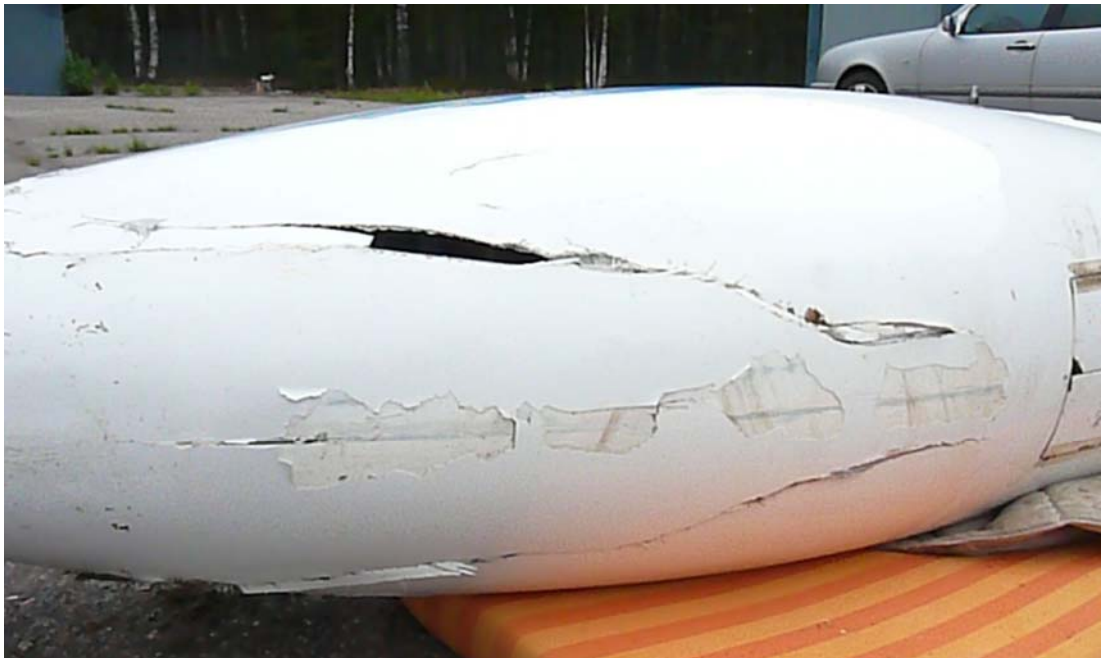
Koneen rungon nokkaosan alapuoli oli murtunut laajalta alueelta. Kuomun pleksi oli rikkoutunut törmäyksessä. Kuomun kehys oli paikallaan. Rungon takaosa oli ehjä. Moottori oli paikallaan rungon sisällä ja se oli ehjä. Korkeusohjausta kokeiltaessa todettiin, että ohjaussauvan liikerata taaksepäin oli rajoittunut. Sauva vedettynä korkeusperäsin jäi hieman neutraaliasennon alapuolelle.

BO:n ohjausjärjestelmä tarkastettiin. Ohjaussauva oli kiinnitetty kahden kaaren välissä olevaan metalliputkeen. Kaaret oli valmistettu 10 mm:n vanerista ja päällystetty lasikuitukankaalla. Kaarista etummainen oli murtunut ja kyseinen metalliputki oli päässyt etupäästään nousemaan ylöspäin. Tämä rajoitti ohjaussauvan liikerataa. Murtumaan vaikutti kaaren alla sijainnut akku. Koneen pohjaan, akun kohdalle oli osunut voimakas isku, joka akun kautta kohdistui kaareen rikkoen sen.

Kuva 3. BO:n eturungon yhteentörmäyksessä vaurioitunut pohja.

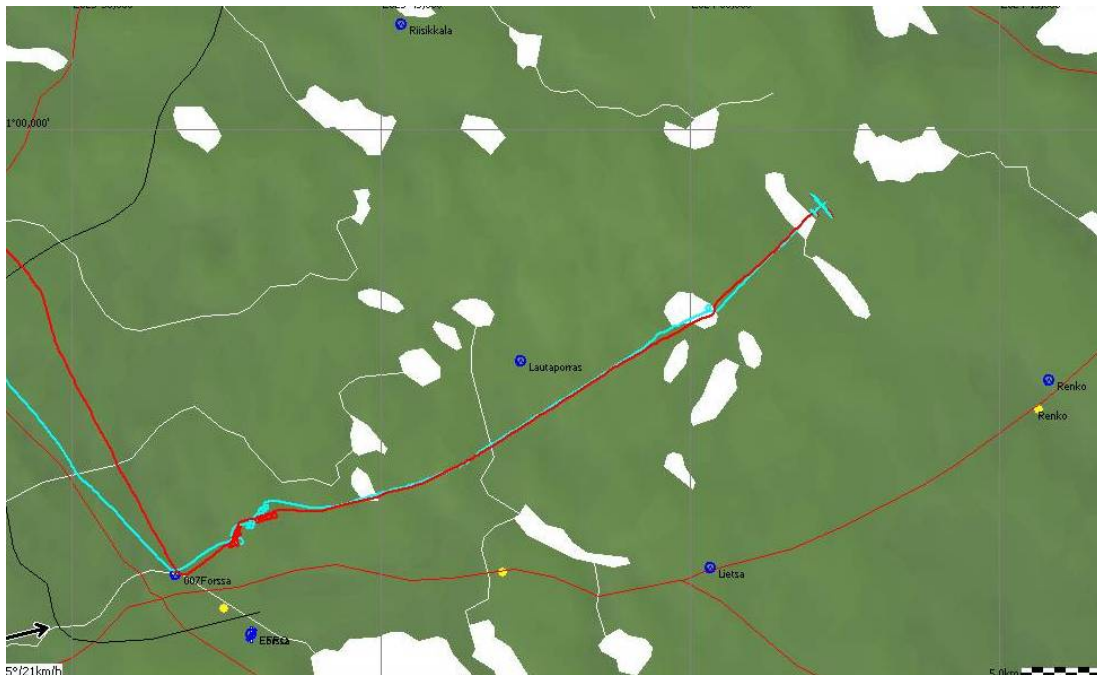
Viisi minuuttia ennen törmäystä BO lensi YX:n ohi vasemmalta puolelta samalla korkeudella. Koneiden liukunopeudet olivat noin 220 km/h. Tässä tilanteessa BO:n ohjaaja kertomansa mukaan näki YX:n viimeisen kerran. Koneet jatkoivat liukua lähes samaa reittiä, BO edellä ja YX sen takana hieman oikealla.

Kolme minuuttia ennen törmäystä BO tuli nostavalle alueelle nopeutta pienentäen 1450 metrin korkeudessa ja aloitti kaarron vasemmalle. YX oli noin 600 metriä BO:n takana samalla korkeudella liitäen lähes nopeudella 200 km/h. Kun YX tuli samalle nostavalle alueelle, se aloitti vasemman kaarron. Nopeus pieneni ja korkeus lisääntyi 1540 metriin. Tässä vaiheessa BO oli kaartanut noin 180° ja oli YX:stä etuvasemmalle noin 450 metrin etäisyydellä hieman korkeammalla. YX ei jatkanut kaartoa vaan oikaisi oikealle reitin suuntaan. BO jatkoi samaan suuntaan hieman korkeammalla ollen 400 metriä YX:n takana ja 250 metriä sen oikealla puolella.

Kuva 4. Purjekoneiden lentoradat viimeisten 20 minuutin ajalta. BO:n lentorata ja symboli sinisellä ja YX:n punaisella. SeeYou-analysointiohjelmasta otettu kuva.

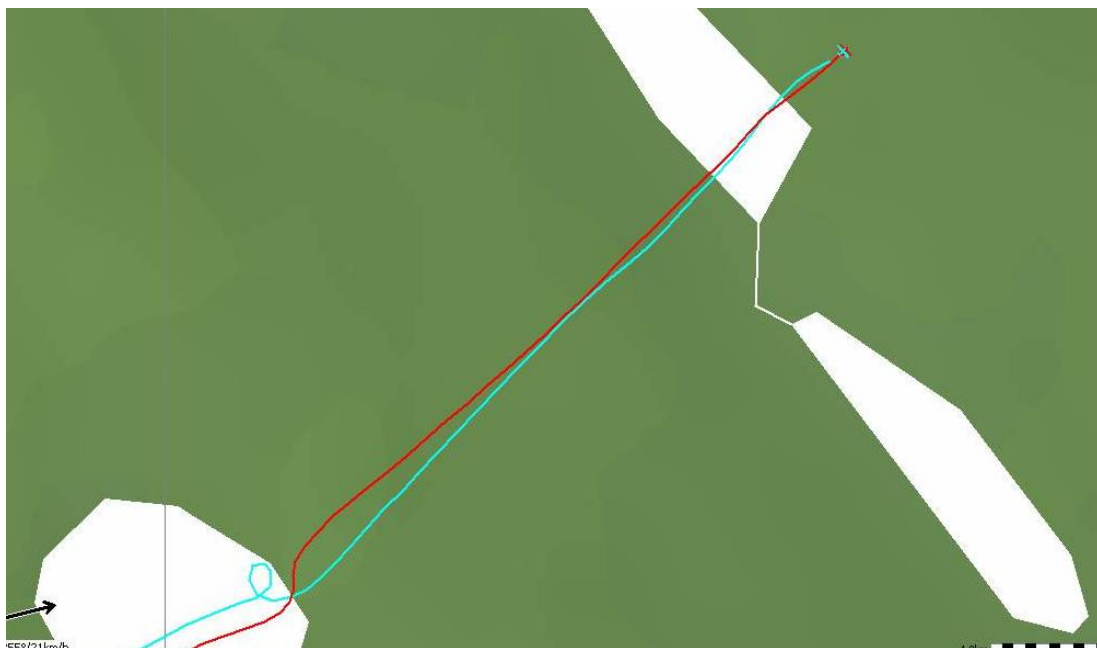
Kuva 5. Purjekoneiden lentoradat viimeisten 2,5 minuutin ajalta. BO sinisellä ja YX punaisella. SeeYou-analysointiohjelmasta otettu kuva.

Noin minuutti ennen törmäystä BO ohitti YX:n oikealta puolelta. Noin puoli minuuttia ennen törmäystä YX oli lähes samalla linjalla 60 metriä BO:n takana noin 70 metriä alempana. BO tuli nostavalle alueelle pienentäen nopeuttaan. YX:n nopeus oli noin 20 km/h BO:n nopeutta suurempi. Tämän jälkeen YX:n lentorata leikkasi BO:n lentorataa vasemmalta oikealle ohittaen sen oikealta puolelta 35 metrin etäisyydeltä ja noin 90 metriä

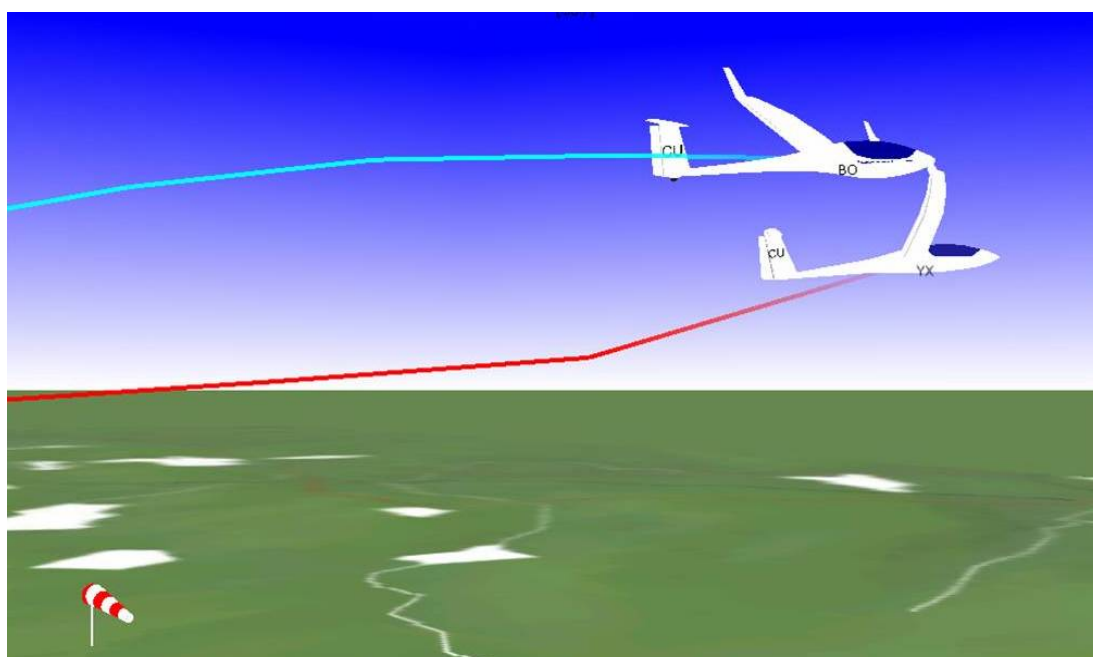
Noin viisi sekuntia ennen törmäystä YX oli BO:sta etuoikealla 44 metrin päässä noin 40 metriä alempana. Juuri ennen törmäystä YX oli 25 metriä BO:n edessä ja edelleen noin 40 metriä alempana. Törmäyshetkellä YX:n nopeus oli 160 km/h ja kohoamisnopeus noin 7 m/s. BO lensi lähes vaakalentoa nopeudella 168 km/h.

Kuva 6. Yhteentörmäystilanne. SeeYou-analysointiohjelmasta otettu kuva.

Onnettomuuden syynä oli ohjaajien puutteellisesta tilannetietoisuudesta johtunut koneiden ajautuminen päällekkäin korkeussuunnassa leikkaaville lentoradoille niin, että heillä ei ollut mahdollisuutta nähdä toisiaan.
