Tutkintaselostus

C1/2011L

Ohjaamoon muodostuneen savun aiheuttama vakava vaaratilanne Porin pohjoispuolella 28.11.2011

ATR 72-212A

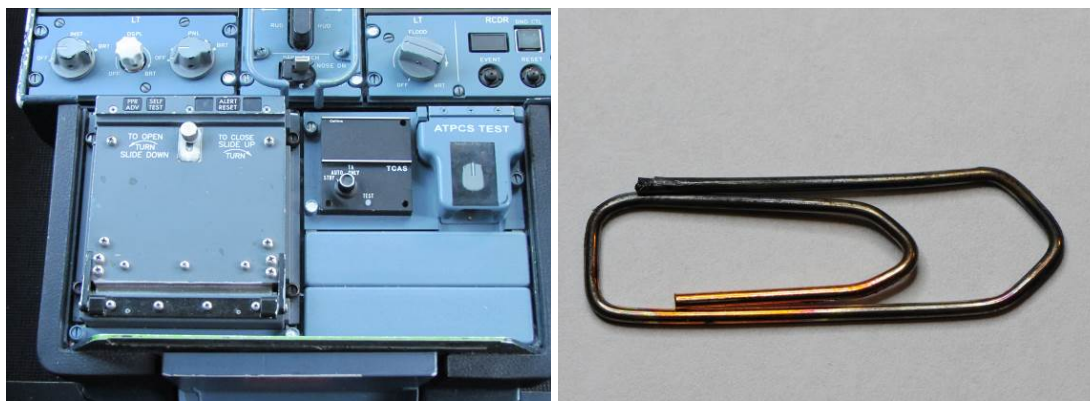
Ohjaamoon tullut savu oli peräisin ohjaajien välissä keskikonsolissa sijaitsevasta lämpökirjoittimesta, jota käytetään ACARS-viestien tulostamiseen. Laitteesta löytyi metallinen paperiliitin, jossa oli jälkiä kuumenemisesta. Paperiliitin aiheutti laitteeseen oikosulun. Savun muodostus loppui, kun kirjoittimen suojakatkaisin laukesi. Kirjoittimen sisällä ei muodostunut varsinaista tulipalaa.

ACARS-viestin tulostamiseen tarkoitettu lämpökirjoitin vaurioitui. Vaaratilanteesta ei aiheutunut muita vahinkoja.

Kuva 4. Kirjoitin ja paperiliitin.

Paperiliittimen käyttö kiellettiin kokonaan Flybe Finland Oy:n lentokoneissa välittömästi tapahtuman jälkeen. Tutkinnan aikana havaittiin, että yhtiön posttraumaohje oli suppea. Finavia Oyj:n tukihenkilöjärjestelmä on jäänyt täydentämättä.

Kirjoitin lähetettiin korjattavaksi laitekorjaamoon ja siihen vaihdettiin uusi muuntaja ja kirjoituspää. Laitte testattiin ja sen todettiin toimivan normaalisti.

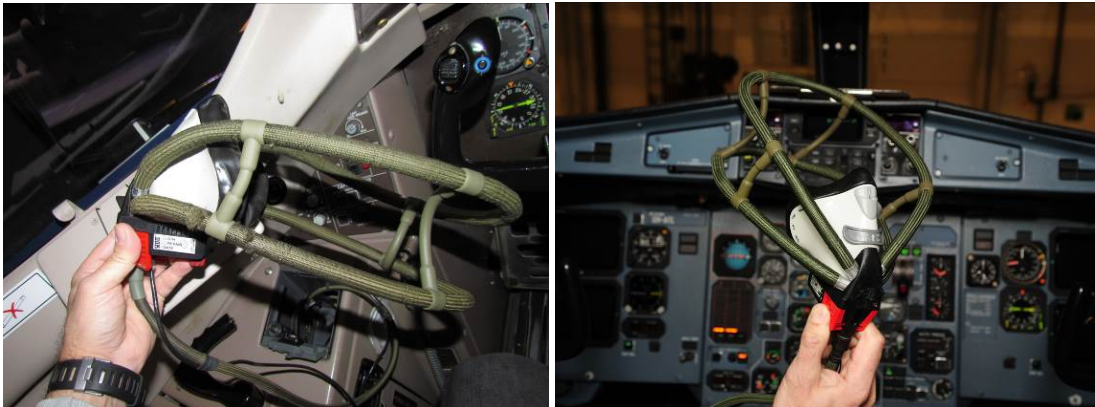
Kuva 7. Vasemmassa kuvassa on ATR-simulaattorin happinaamari ja oikeassa kuvassa lentokoneen OH-ATL happinaamari. Simulaattorin happinaamarin kiinnityshihnat ovat löystyneet käytössä.

Tutkinnan aikana havaittiin, että ohjaajien koulutukseen käytetyn lentosimulaattorin happinaamarit olivat erittäin kuluneita. Happinaamareiden hapella täyttyvät kiinnityshihnat ovat löystyneet käytössä, eivätkä ne vastaa kunnoltaan lentokoneessa olevia happinaamareita. Lentosimulaattoreiden valvonta kuuluu Liikenteen turvallisuusvirastolle. Kyseinen simulaattori on tarkastettu vuosittain FSTD-evaluoinnin työhöjeen mukaisesti. Työhöjeessä määritellään valvojan viranomaisen tekemien simulaattoritarkastusten sisältö.

Ohjaajien kouluttamiseen käytetyn simulaattorin happinaamarit ovat erittäin kuluneita. Käytön myötä löystyneet kiinnityshihnat eivät kiristy riittävästi eikä happinaamari asetu kunnolla käyttäjän kasvoille. Tämä ohjaa helposti käyttäjää virheelliseen happinaamarin pukemistekniikkaan. Käytön harjoittelu tapahtuu miltei yksinomaan simulaattorissa, jolloin happinaamarin kunnan tulee vastata lentokoneessa olevan happinaamarin kuntoa.
