## Tutkintaselostus

L2012-08

### **Liikennelentokoneen ajautuminen ulos kiitotieltä laskukiidossa Helsinki-Vantaan lentoasemalla 19.8.2012**

OH-ATH

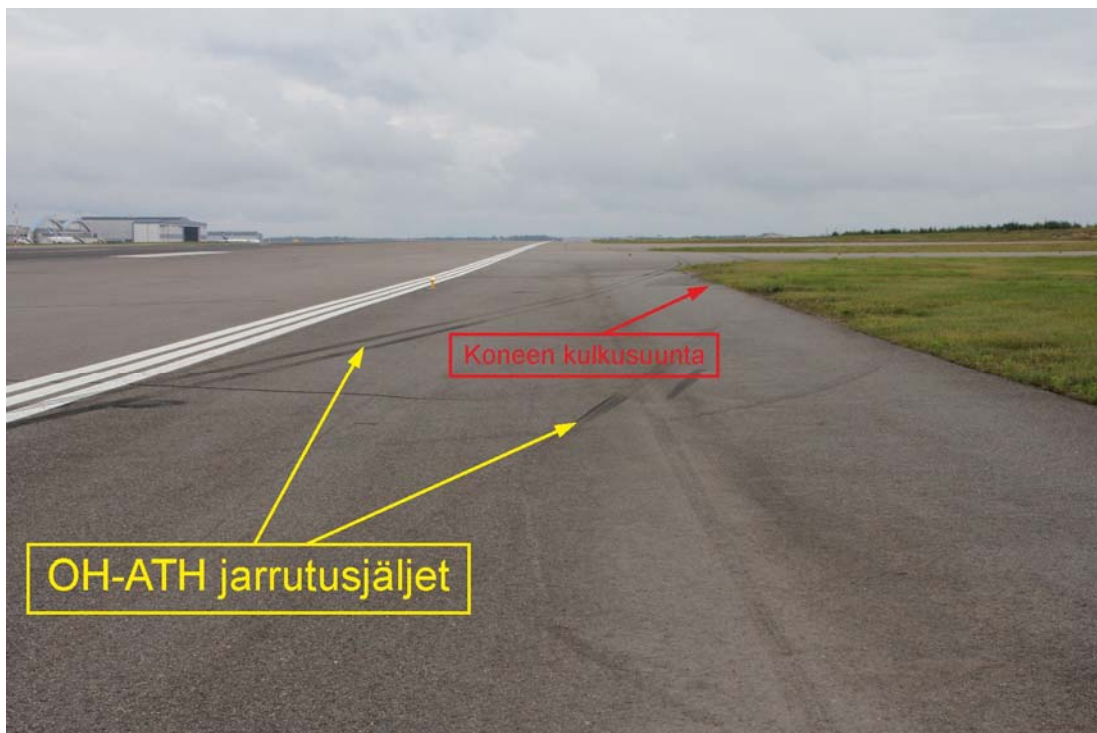
Laskuun tultaessa konetta ohjannut kapteeni ei pystynyt korjaamaan lentokoneen äkillistä suunnanmuutosta sivuperäsimellä, koska sen liikealue oli rajoitettuna lähelle keskiasentoa. Lentokone ajautui ulos kiitotieltä siten, että molemmat koneen päälaskutelineistä olivat kiitotietä reunustavalla heinikkoisella reuna-alueella (kuvat 1 ja 2. Koneen jarrutusjäljet ja kulkusuunta) n. 550 metrin päässä siitä kohdasta, jossa renkaat olivat ensimmäisen kerran koskettaneet kiitotietä.

Kuva 1. Koneen jarrutusjäljet ja kulkusuunta.

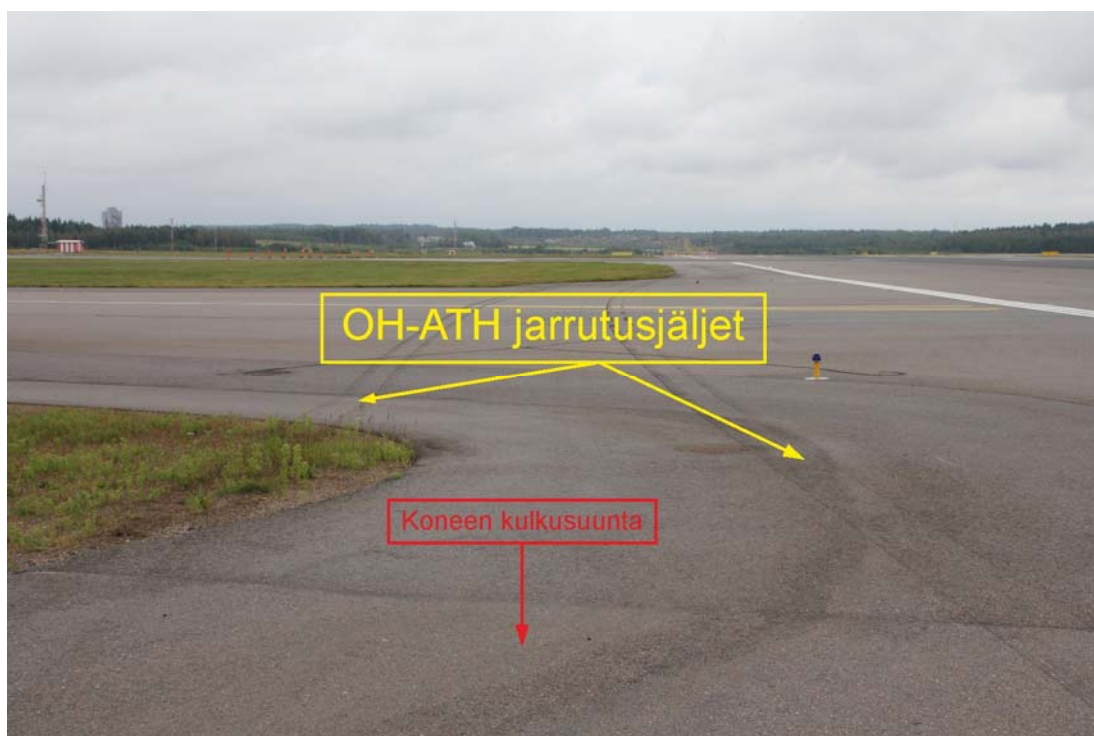
Kuva 2. Koneen jarrutusjäljet ja kulkusuunta.

Huolimatta siitä, että Helsinki-Vantaan kiitotie 22L on 60 metriä leveä, kone ajautui ulos kiitotieltä n. 550 metrin päässä siitä kohdasta, jossa renkaat koskettivat ensimmäisen kerran kiitotietä. Kone päätyi ulos kiitotieltä siten, että molemmat koneen päälaskutelineistä olivat kiitotien heinikkoisella reuna-alueella. Kiitotien leveys ja se että ulos ajautuminen tapahtui kiitotien ja rullaustien risteyskohdassa myötävaikuttivat vaurioiden vähäisyyteen. Kiitotien reunavalot ja muut kiitotiehen liittyvät rakenteet sijaitsivat siten, että kone ei missään vaiheessa kiitotieltä ulos ajautuessaan ja takaisin kiitotielle rullatessaan osunut niihin.

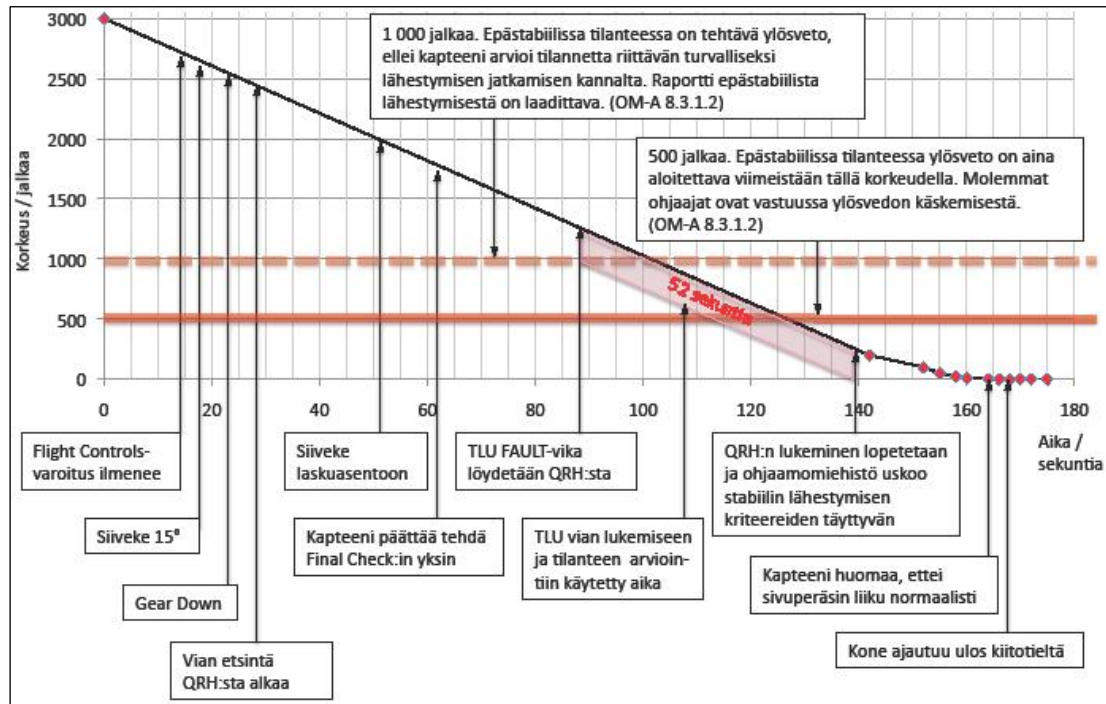
Kapteenin vähentäessä moottoreiden tehon alle lentotyhjäkäynnin välittömästi ensimmäisen maakosketuksen yhteydessä, lentokoneen suunta kääntyi nopeasti oikealle  $14,5^\circ$  koneen ilmanopeuden ollessa vielä 103 KT (190 km/h). Tapahtuman yhteydessä koneen lentopainon perusteella lasketut lähestymisnopeudet olivat  $V_{GA}$  112 KT ja  $V_{APP}$  108 KT. Vikatilanteesta johtuen miehistö käytti QRH:n mukaista 10 KT laskennallista nopeutta suurempaa nopeutta laskeutumisessa. Käytetty  $V_{APP}$  oli 108 KT.

Kuva 3. Tallenteiden perusteella laadittu graafinen esitys vakavaan vaaratilanteeseen johtaneiden tapahtumien kulusta. Kuvan korkeustieto on viitteellinen ja korkeuden nollakohtana on käytetty kosketuskohdan korkeutta.

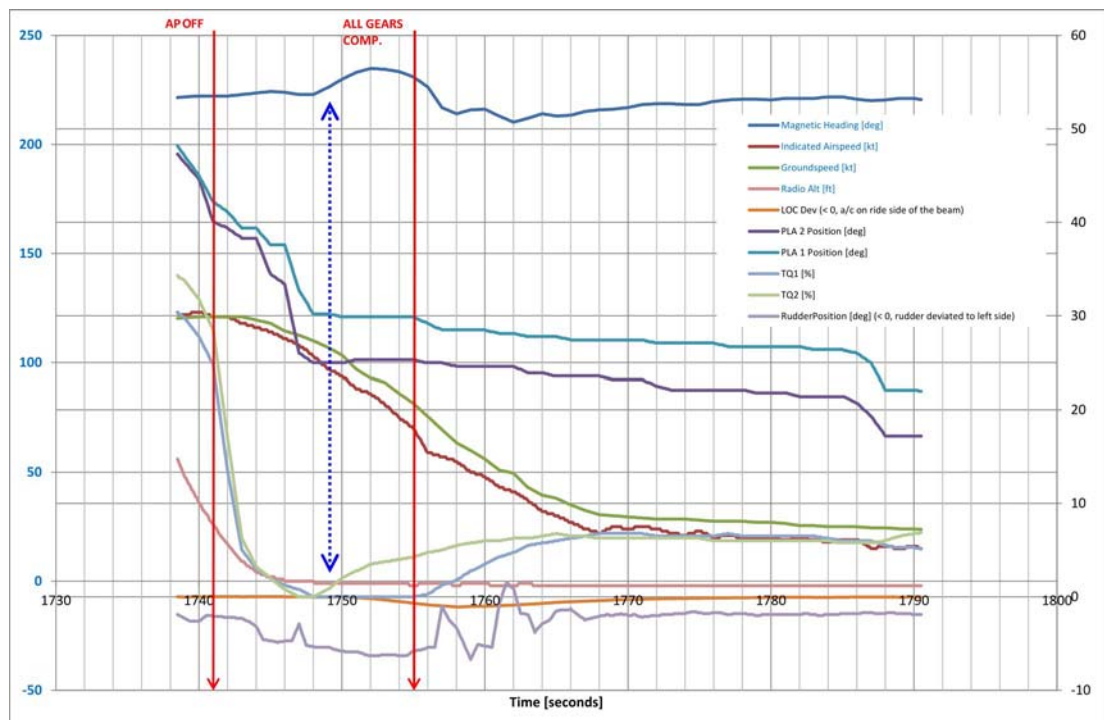
Kuvasta 5 näkyy myös, että sivuperäsin (Rudder Position) on laskeutumisen aikana ollut TLU:lla rajoitetussa ääriasennossaan  $4^\circ$  vasemmalla jo ennen kuin moottoreiden eriaikainen vaste tehovipujen käyttöön aiheutti lentokoneen äkillisen suunnanmuutoksen oikealle. Tallenteesta näkyy nominaalisen neljän asteen raja-arvon ylittäviä astelukemia, mutta ne johtuvat mahdollisesti mittausjärjestelmän epätarkkuudesta, mekaanisesta kulumisesta ja aerodynaamisten voimien aiheuttamasta sivuperäsimen tärinästä.

Kuvassa 5 näkyvä tehovipujen (PLA1 ja PLA2 – Power Lever Angle) asentotieto tulee sähköisiltä moottorinvalvontayksiköiltä (EEC – Electronic Engine Control), jotka saavat sen hydro-mekaanisilta polttoainesäätimiltä (HMU – Hydro Mechanical Unit). HMU:ihin kaasuvipujen asentotieto välittyy mekaanisesti. Kuvassa näkyvä n.  $4^\circ$ – $5^\circ$  vakiosuuruinen ero tehovipujen asennossa on tämän koneyksilön FDR:n mittausjärjestelmässä oleva systemaattinen virhe, joka on todennettu useiden tallenteiden avulla. Eroja tehovipujen asentotietoihin tulee mahdollisesti moottorinvaihtojen tai merkittävien osien vaihtojen yhteydessä.

Kuva 5. FDR-kuvaajat.

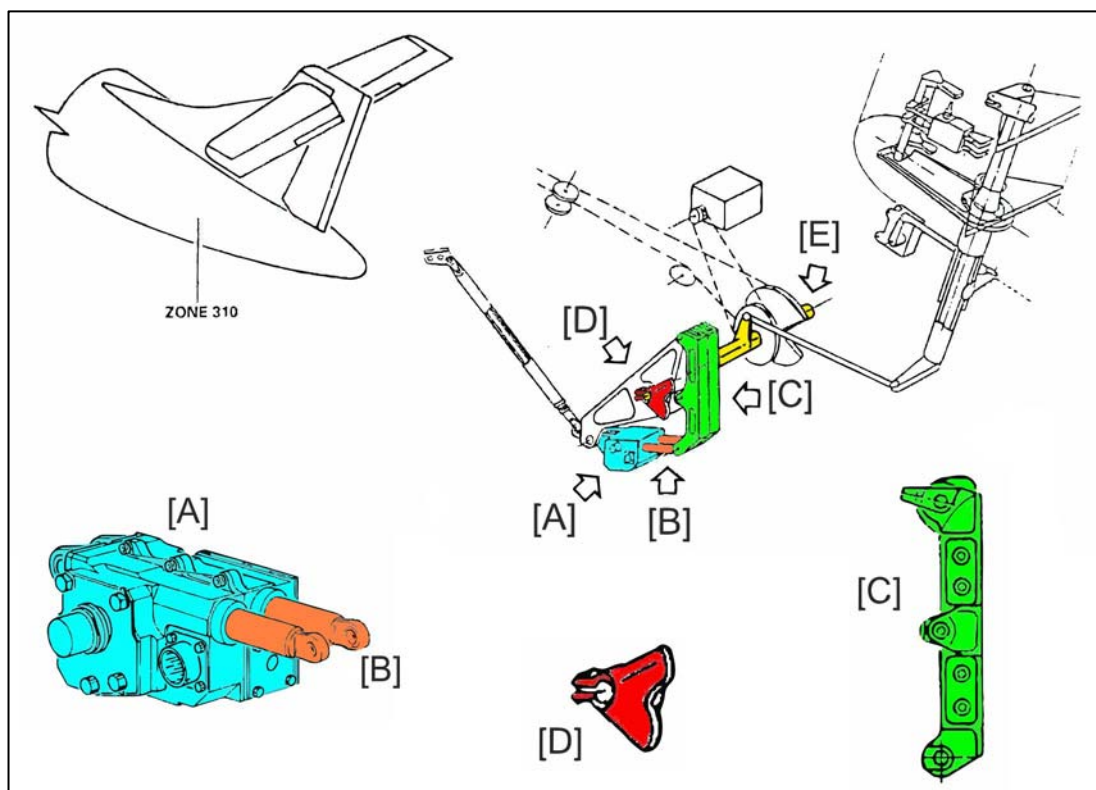
Sivuperäsimen liikealueen rajoittimen automaattisesti toimivan käyttölaitteen vikaantuminen johtui siitä että sen sähkömoottori (aktuaattori) rikkoontui. Kiitotieltä ulos ajautumisen seurauksena vaurioituivat lentokoneen rungon alla sijaitseva ohjaamon avioniikkalaitteiston jäähdytyspuhallin, oikeanpuoleisen päälaskutelineen muotosuoja, sekä nokkatelineen oikeanpuoleinen rengas. Lisäksi koneen alapuolisen punaisen vilkkuvalon lasi ja lamppu rikkoutuivat. Lentokoneen vauriot jäivät vähäisiksi, koska kiitotieltä ulos ajautuminen tapahtui sellaisessa kiito- ja rullausteiden risteyskohdassa, että maa-alueen kantavuus ja tasaisuus olivat riittäviä tämän kokoluokan lentokoneelle.

Kuva 7. TLU-yksikön pääosat. (Lähde ATR)
