Tutkintaselostus

L2012-10

Yleisilmailukoneen maahantörmäys Kontiolahdella 8.11.2012

Cessna 206H

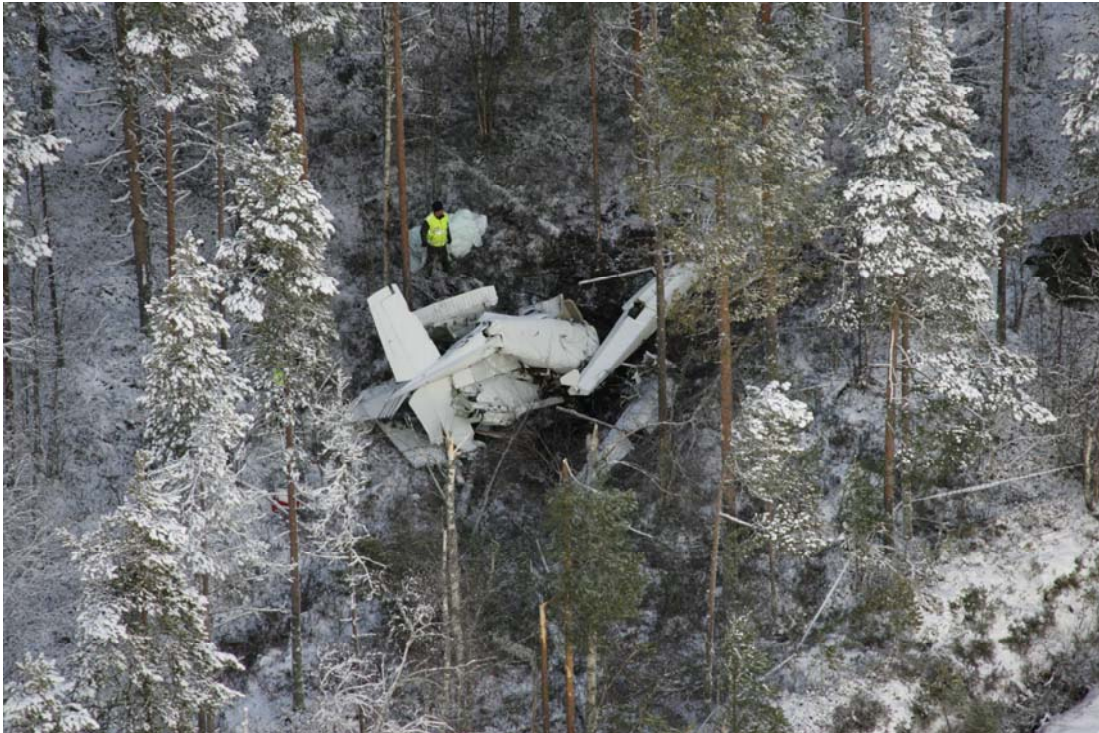
Lentokone oli törmännyt ensin puihin Kyyrönsuon turvetuotantoalueelle noin 30° kulmassa lähes selkäasennessa ja tuhoutui täysin maahantörmäyksessä. Onnettomuuskoneen lentosuunta maahantörmäyshetkellä oli länsiluoteeseen, noin suuntaan 280°.

Kuva 2. Onnettomuuspaikka kuvattuna maahantörmäyssuunnasta lentoradan yläpuolelta (Kuva: Rajavartiolaitos)

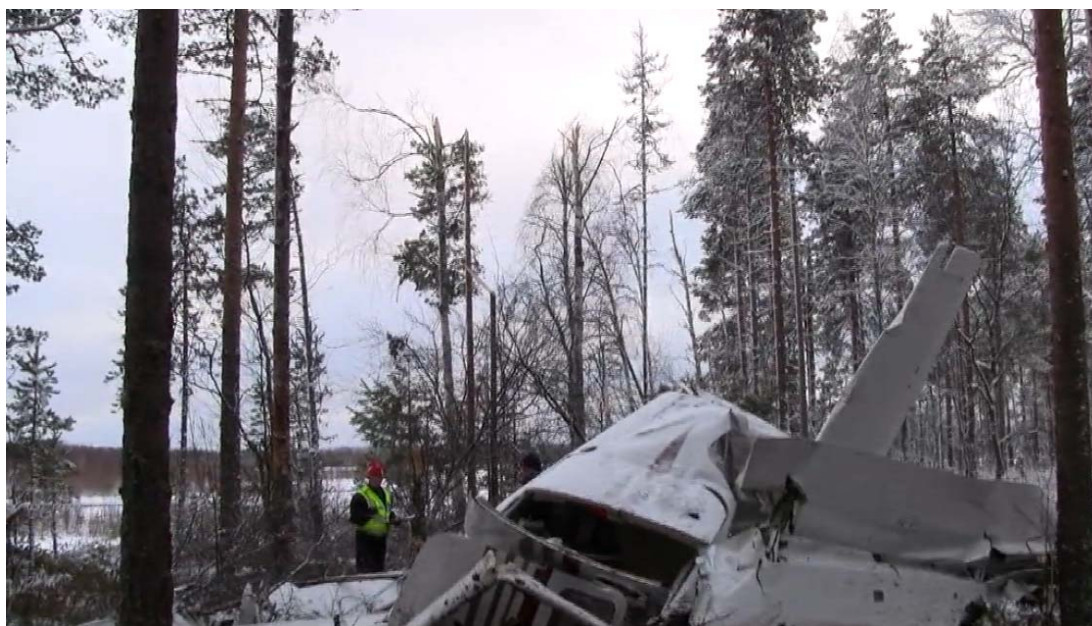
Kuva 3. Onnettomuuspaikka OH-AAA:n tulosuuntaan päin kuvattuna (Kuva: Pohjois-Karjalan poliisilaitos)

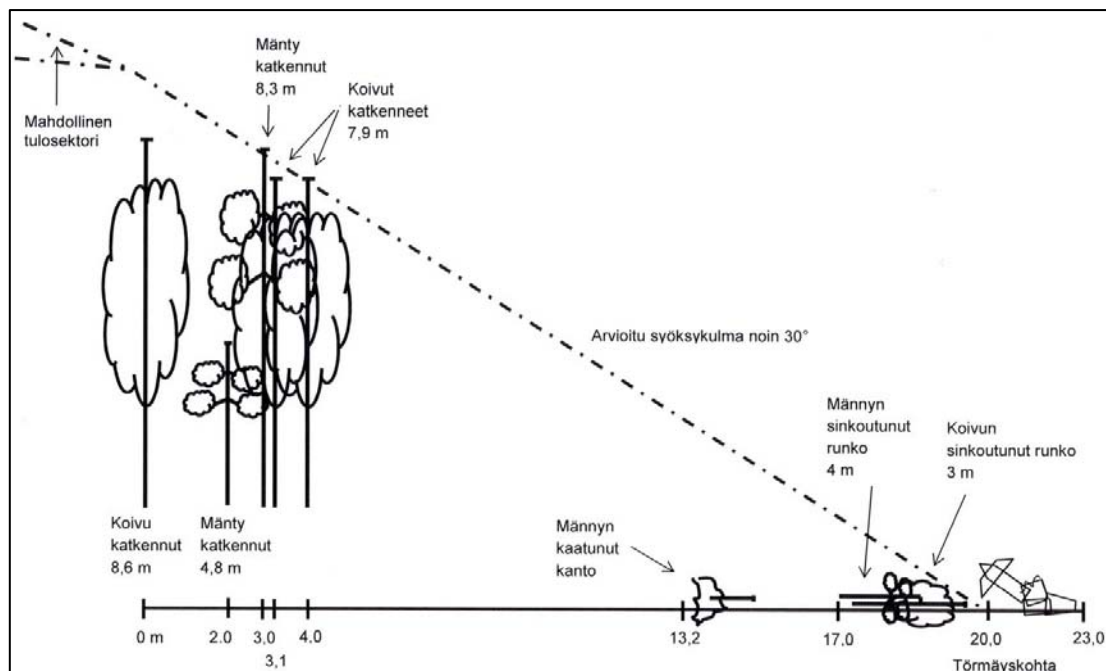
Lentokone oli törmännyt suoalueen reunassa noin kahdeksan metriä korkeaan puustoon ja upponut osin suohon noin 20 m ensimmäisten puukosketusten jälkeen. Törmäysuran suunta oli noin 280°. Puiden lentokoneeseen jättämien jälkien ja hyllyn asennon sekä irronneiden kellukkeiden perusteella lentokone törmäsi maahan selkäsennossa noin 30° kulmassa.

Kuva 9. Törmäyskulman piirros puuston ja maaston jälkien perusteella

Puustoon syntyneen aukon leveys oli noin kolme metriä. Lentokoneen tulosuunnasta katsottuna yksi männyistä oli katkennut 4,8 metrin korkeudesta, kun muut puut olivat sitä vastoin katkenneet noin kahdeksan metrin korkeudelta.

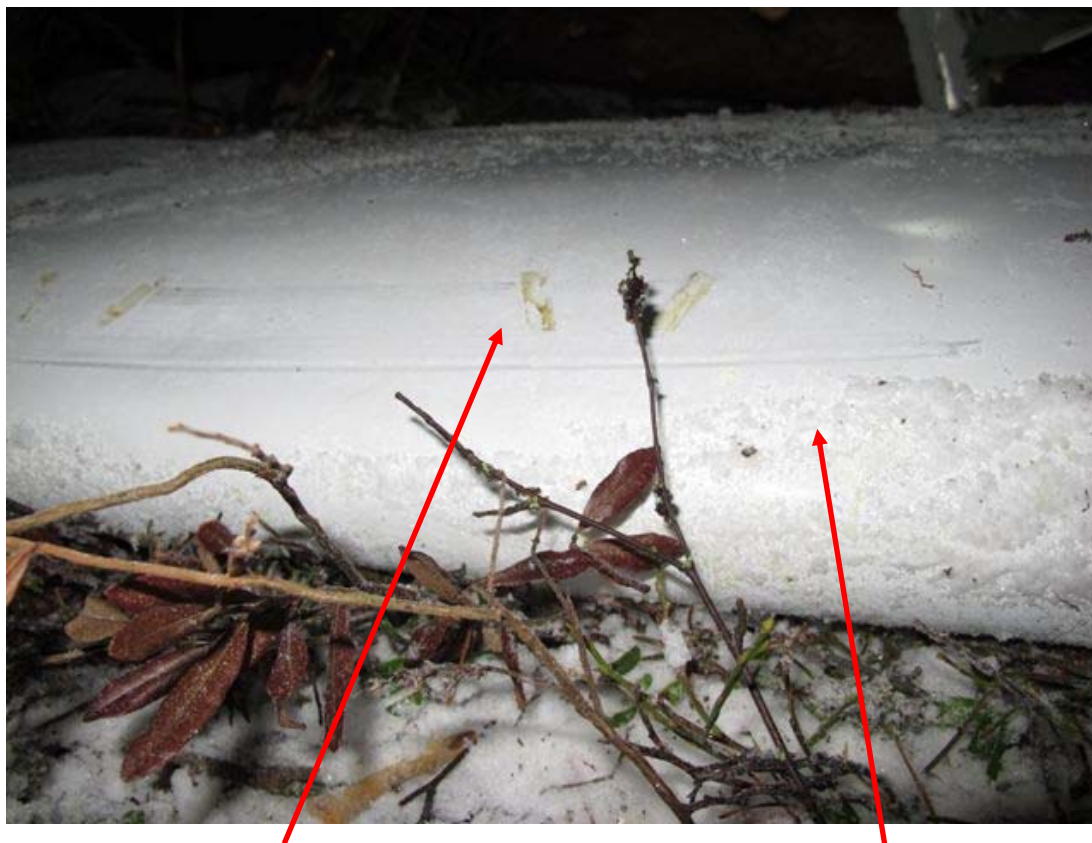
Onnettomuuspaikkatutkijoiden saavuttua onnettomuuspaikalle aamupäivällä 9.11.2012 hyllyn vesilentoevän pinnalla ja oikean korkeusvakaimen yläpinnalla oli havaittavissa huurreta. Oikean siiven etureunassa ja päällä oli noin 2–3 mm rosoista jäätä. Onnettomuuden aikana ja sen jälkeen ennen pelastushenkilöstön paikalle tuloa hyllyn päälle oli satanut pakkaslunta noin 2–3 mm.

Kuva 10. Pyörteyttimien irtoaminen ja oikean siiven etureunan jääsiintymät
(Kuva Pohjois-Karjalan poliisilaitos)

Poliisin onnettomuuspäivän iltana ottamissa kuvissa 10 ja 13, joissa näkyy oikean siiven yläpintaa ja etureunaa, nähdään muutaman millimetrin paksuista rosoista jäämuodostelmaa. Kuvassa 13 näkyy myös, että jokin osa, mahdollisesti puu tai muu vastaava, on pyyhkäissyt pinnan yli ja irrottanut jäätä ja muutaman pyörteyttimen (Vortex generaattorin).

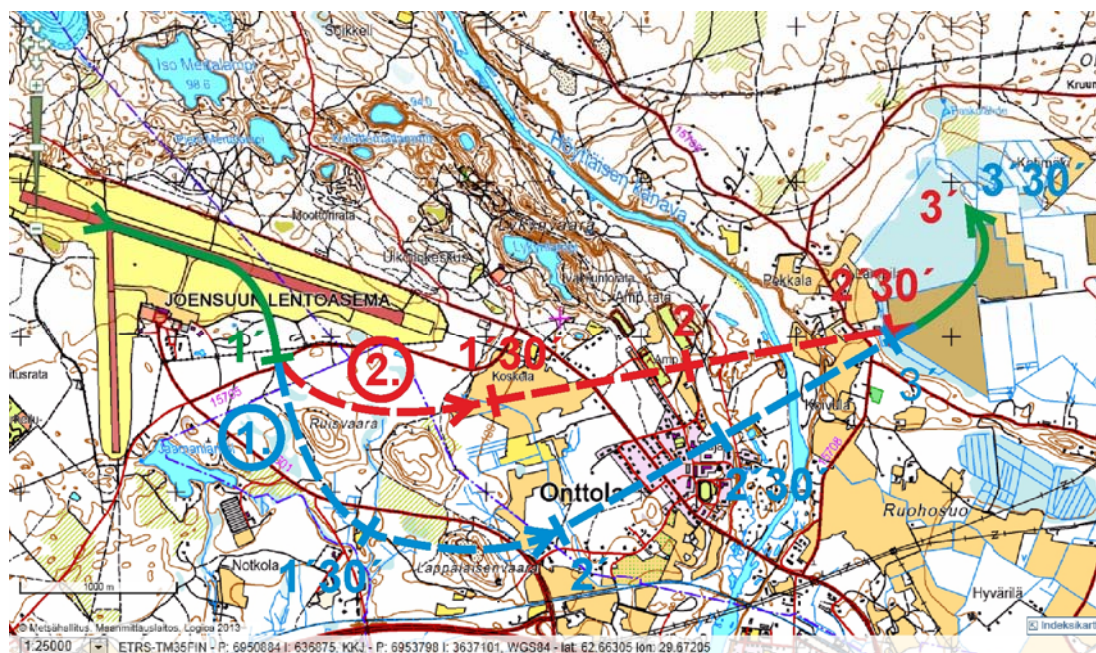
Edellä mainittu silminnäkijä kertoi lentokoneen lentäneen hänen ylitseen erittäin matalalla ja 10–30 sekunnin kuluttua kuului maahantörmäysääni. Kone löytyi Kyyrönsuon alueelta noin 1,5 km silminnäkijän sijaintipaikasta. Tästä voidaan päätellä, että lentokone ei ole ollut jyrkässä syöksyssä, jollaiseen yleensä joudutaan täydellisen asentotajun menetyksen yhteydessä. Lentokone oli lentänyt liu'ussa tai matalalla, jolloin ohjaaja oli todennäköisesti ollut tietoinen lentokorkeudestaan. Hän oli myös todennäköisesti nähnyt silminnäkijän havaintopaikalla maassa olleet ulkovalot. Tämä tilanne viittaa siihen, että ohjaaja ei pystynyt säilyttämään lentokorkeutta puutteellisen nostovoiman vuoksi.

Kuva 11. Lennon oletettu suuntautuminen onnettomuuspaikalle
(Kuva: KTJ/Oikeusministeriö/MML)

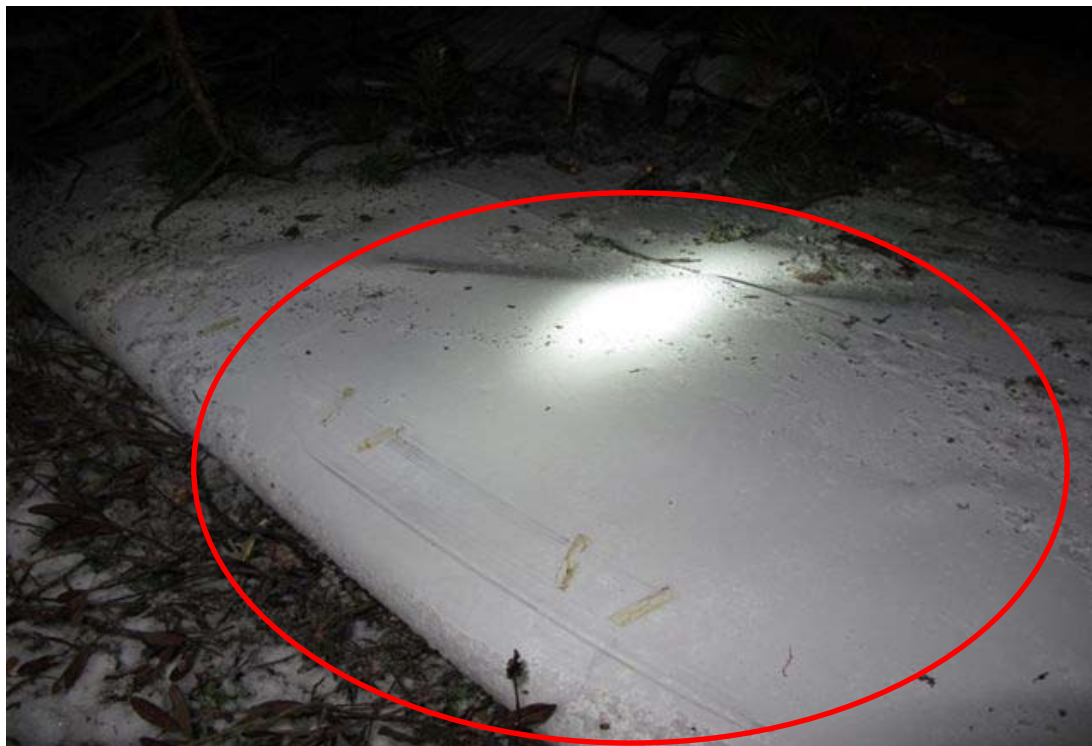
Kuva 13. Oikean siiven etureunan ja yläpinnan jääsiintymät (Kuva: Pohjois-Karjalan poliisilaitos)

Jään muodostuminen on vaikuttanut koneen aerodynaamisiin ominaisuuksiin siinä määrin, että aikaisempiin onnettomuuksiin verrattaessa voidaan päätellä lentokoneen olleen vaikeasti lennettävissä. Rosoinen jää erityisesti siiven yläpinnalla heikentää siiven nostovoimaa ja kasvattaa sakkausnopeutta. Mikäli lumen mukana satanut vesi on jäänyt tuulilasiiin, se on heikentänyt näkyvyyttä koneen ohjaamosta. Tuulilasin jäätyminen olisi edellyttänyt ohjaajaa siirtymään mittarilentämiseen, johon hänellä ei ollut koulutusta.
