Tutkintaselostus

L2012-04

Lento-onnettomuus Alastaron moottoriradalla 8.5.2012

OH-CKB

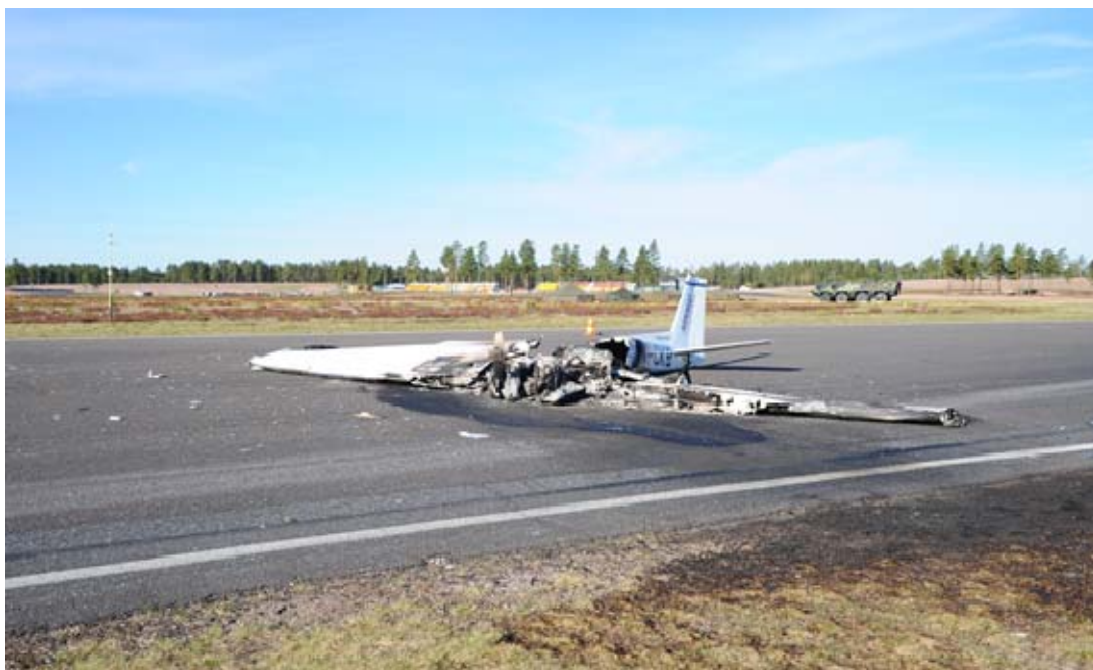
Kuva 2. Lentokoneen palanut hylky.

Lentokone oli palanut pahoin. Koko ohjaamo ja moottoritila olivat tuhoutuneet. Ohjaamon lattia oli palamatta, mutta taipunut. Lattiassa oli kiinni molemmat päälaskutelineet ja istuimien teräksiset putkirakenteet. Tulipalossa sulanutta alumiinia oli valunut asfaltille.

antenni oli tuhoutunut palossa. Perärunko oli taittunut ohjaamon takaa ja säilynyt kohtalaisen vähäisin vaurioin.

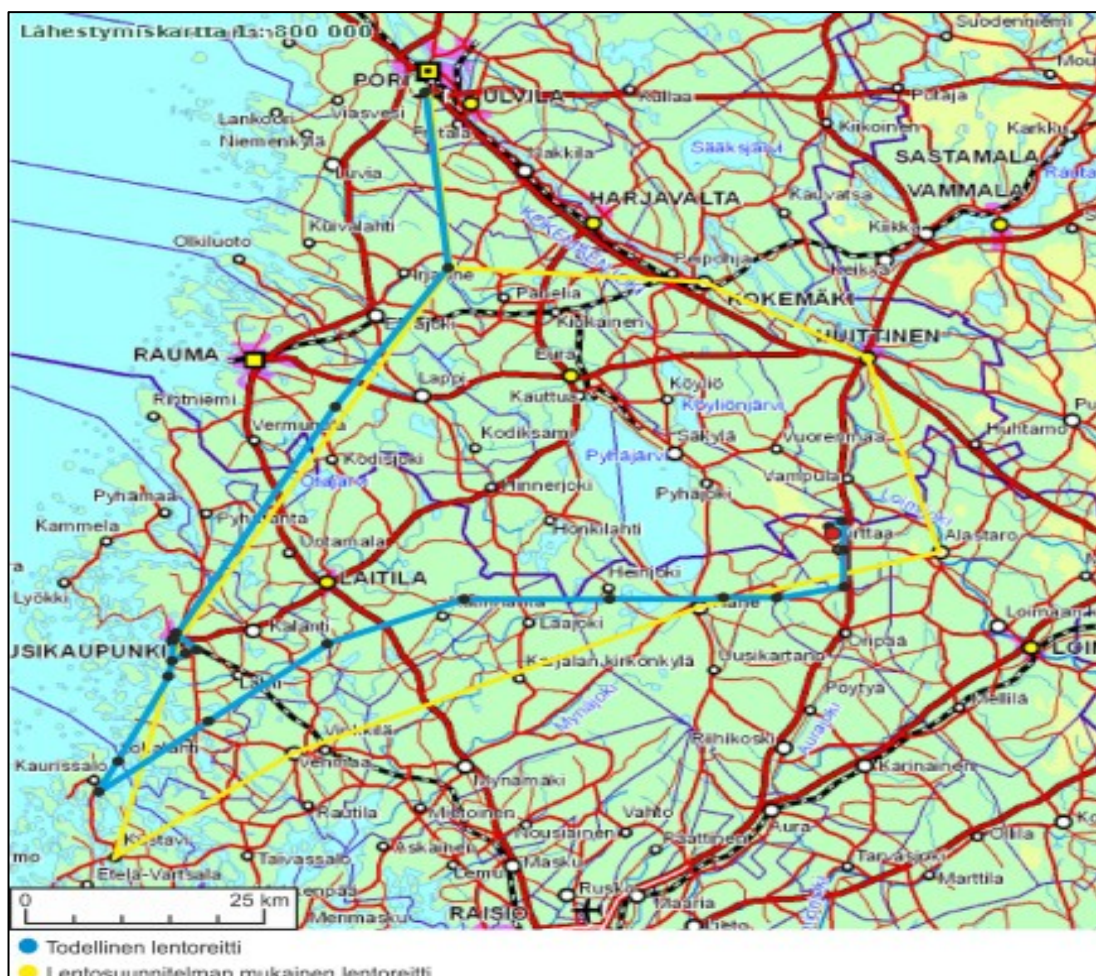
Porista lentoonlähdön jälkeen lentokone tuli näkyviin ensimmäisen kerran noin 10 km Nakkilasta luoteeseen. Siitä se jatkoi lentoaan melko suoraviivaisesti Uuteenkaupunkiin, joka oli ensimmäinen varsinainen käännepiste. Tässä ohjaaja lensi ylimääräisen laajahkon kierroksen kaupungin ympäri, minkä jälkeen hän jatkoi lentoaan kohti seuraavaa käännepistettä Kustavia. Hän poikkesi reitiltä melko pian oikealle lentäen kohti Kaurissaloa ja saavuttuaan sinne hän kääntyi koilliseen eikä käynyt ollenkaan noin 10 km etelämpänä käännepisteenä olevassa Kustavissa.

Seuraava käännepiste olisi ollut Vehmaa, mutta hän lensi noin 12 km sen pohjoispuolelta kohti Pyhäjärveä. Tämän jälkeen reitti jatkui kohti Pyhäjärven eteläpäässä oleva Ylänettä, jonka ohitettuaan hän jatkoi kohti Alastaroa. Uudenkaupungin jälkeen ohjaaja on palannut suunnittelemaalleen reitille vasta Yläneellä. Tällä välillä hän on luultavasti ollut epätietoinen tarkasta sijainnistaan. Noin 13 kilometriä ennen Alastaroa ohjaaja tuli Turku-Tampere valtatielle nro 9, jota hän lähti seuraamaan kohti pohjoista käymättä Alastaron taajamassa.

Kuva 3. Suunniteltu ja tutkatietojen mukaan toteutunut lentoreitti.
(KTJ/Oikeusministeriö/MML)

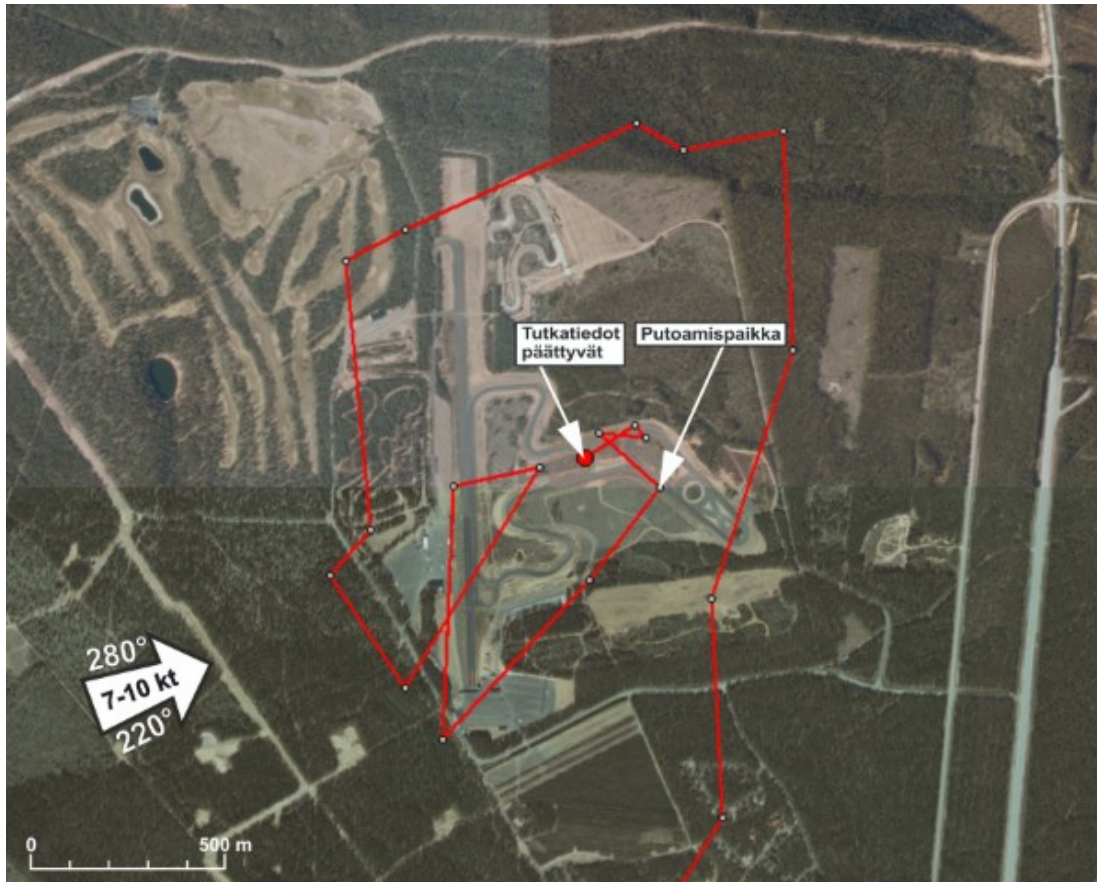
Ohjaaja lensi Alastaron moottoriradan kohdalle tietä seurailleen. Maantieltä radalle on matkaa vähän yli kilometri ja rata-alue näkyy ilmasta hyvin. Ohjaaja lensi aluksi itäpuolelta moottoriradan ohi ja kaartoi sieltä loivasti vasemman kautta moottoriradan yläpuolelle. Ohjaajan ylimalkainen lentoreitti moottoriradan päällä on esitetty kuvassa 4. Piirrosteknisistä syistä johtuen karttopohja ja lentoreitti eivät ole keskenään täysin synkronoituja. Punaisella ympyrällä merkityn tutkatiedon päättymispisteen ja koneen puotamispisteen välinen ero on n. 150 m.

Kuva 4. Lentoreitti moottoriradalla tutkalta saatujen tietojen mukaan.
(KTJ/Oikeusministeriö/MML)

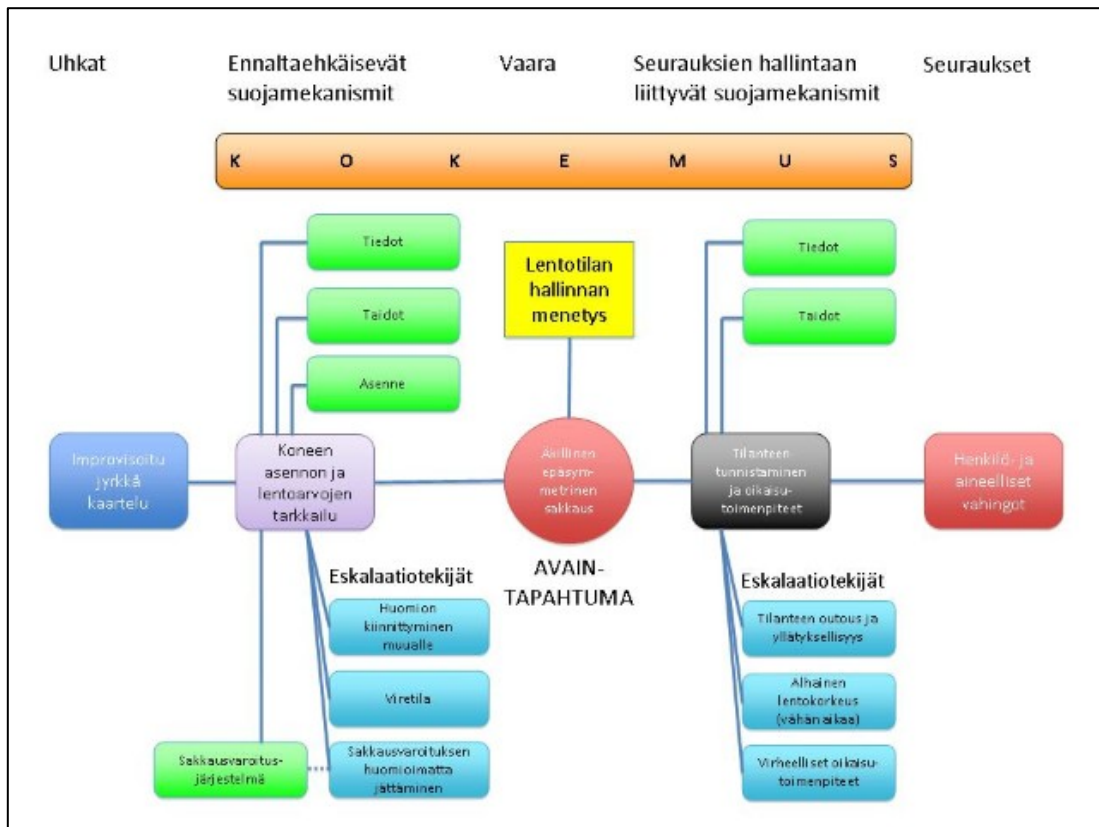
Inhimillisten tekijöiden analyysia varten onnettomuustilanne mallinnettiin ns. Bow Tie -menetelmän mukaan. Bow Tie -menetelmää käytetään riskien arvioinnissa ja riskien hallinnan suunnittelussa sekä riskiviestinnässä. Bow Tie -malli havainnollistaa tilanteeseen sisältyviä riskejä vaarojen, avaintapahtumien, uhkien ja seurausten välisinä suhteina. Näiden lisäksi malliin sisältyvät tilanteessa vaikuttavat ennaltaehkäisevät sekä seurausten hallintaan liittyvät suojausmekanismit sekä eskalaatiotekijät, jotka voivat estää suojausmekanismeja toimimasta. Tapahtumaan liittyvä mallinnus on esitetty kuvassa 6.

Kuva 6. Tapahtumat Bow Tie -menetelmän mukaan tarkasteltuna
