Tutkintaselostus

L2012-02

Liikennelentokoneen törmäysvaara maastoon Maarianhaminan lentoaseman läheisyydessä 14.2.2012

Saab 340A

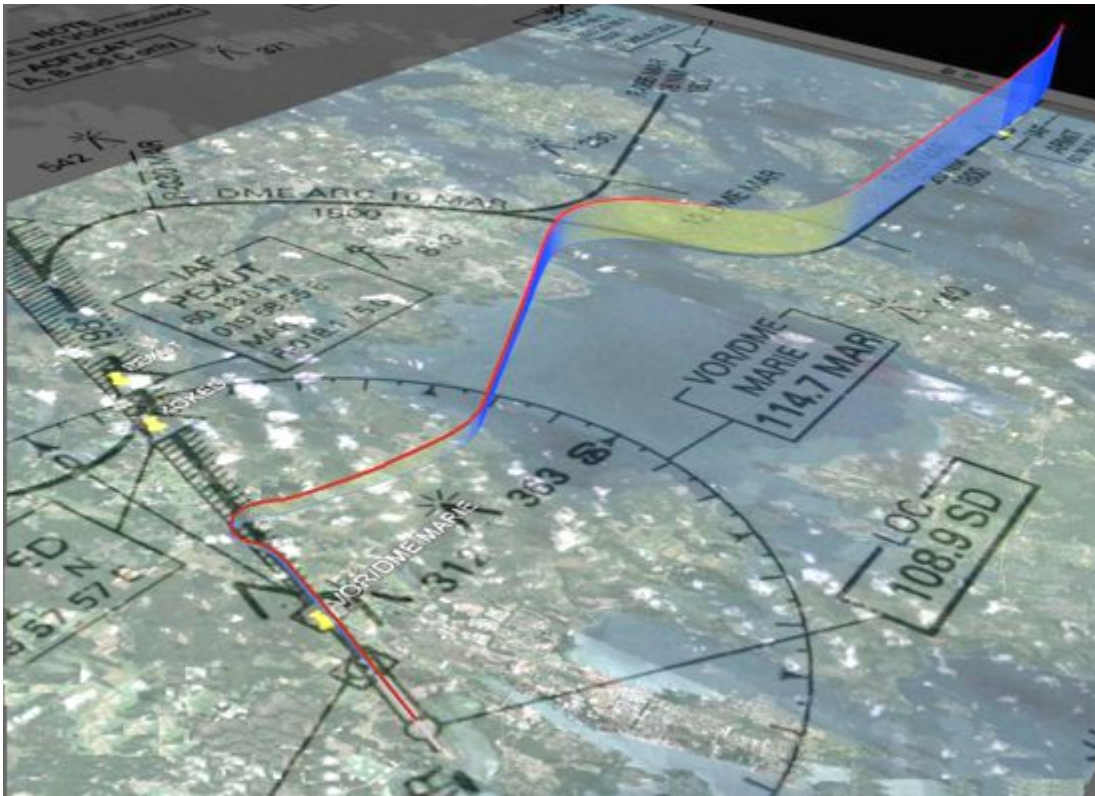
Kello 6.41 NEF021 kaartoi DME-kaarelta vasemmalle lähestymismenetelmän ja lennonjohtoselvityksen vastaisesti. NEF021 jatkoi lentämistä kohti kiitotien kynnystä lentosuunnalla noin 240 astetta, joka on noin 40 astetta virheellinen lähestymismenetelmän loppulähestymissuuntaan nähden.

Kuva 1. NEF021:n lentoreitti. © Finavia, lupa 4/590/2007.

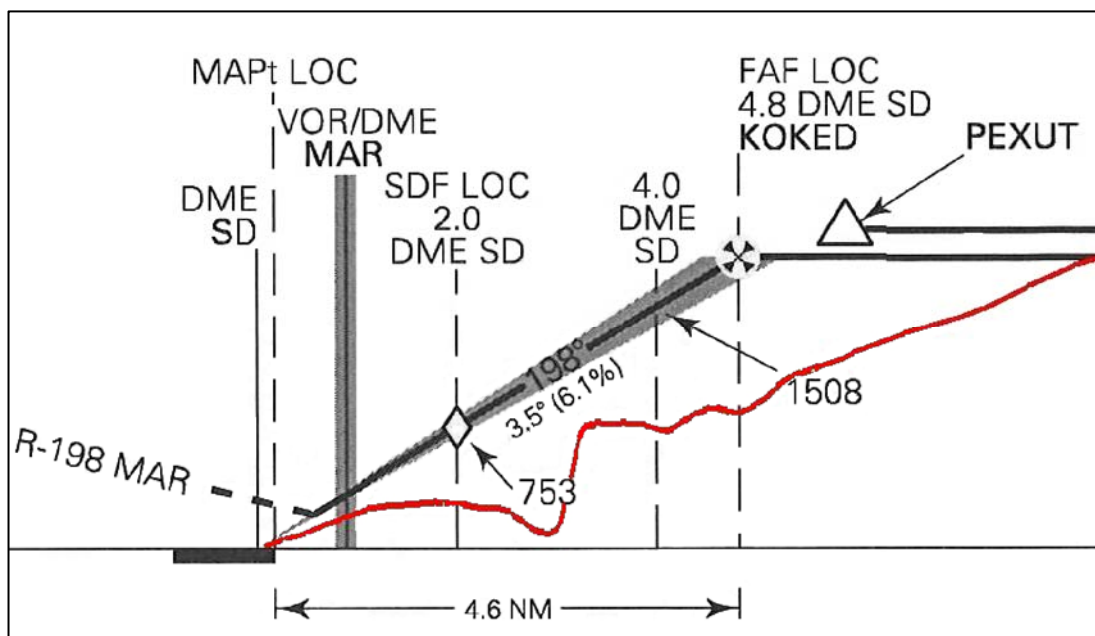
Kuva 2. NEF021:n lentorata verrattuna ILS-lähestymismenetelmään.
 © Finavia, lupa 4/590/2007

NEF021:n miehistö ei havainnut ilma-aluksen olevan noin 40 astetta väärällä linjalla suhteessa loppulähestymislinjaan. Tähän on saattanut myötävaikuttaa se, että ILS:n suuntasäteessä on molemmilla puolilla 42 asteen sivuttaiskulmassa olevat kapeat sivukeilat. Sivukeila on saattanut antaa hetkittäin NEF021:n päällikölle virheellisen mielikuvan ilma-aluksen olevan oikealla linjalla.
