Tutkintaselostus

L2012-03

Ultrakevyen lentokoneen onnettomuus Rääkkylässä 11.4.2012

OH-U443

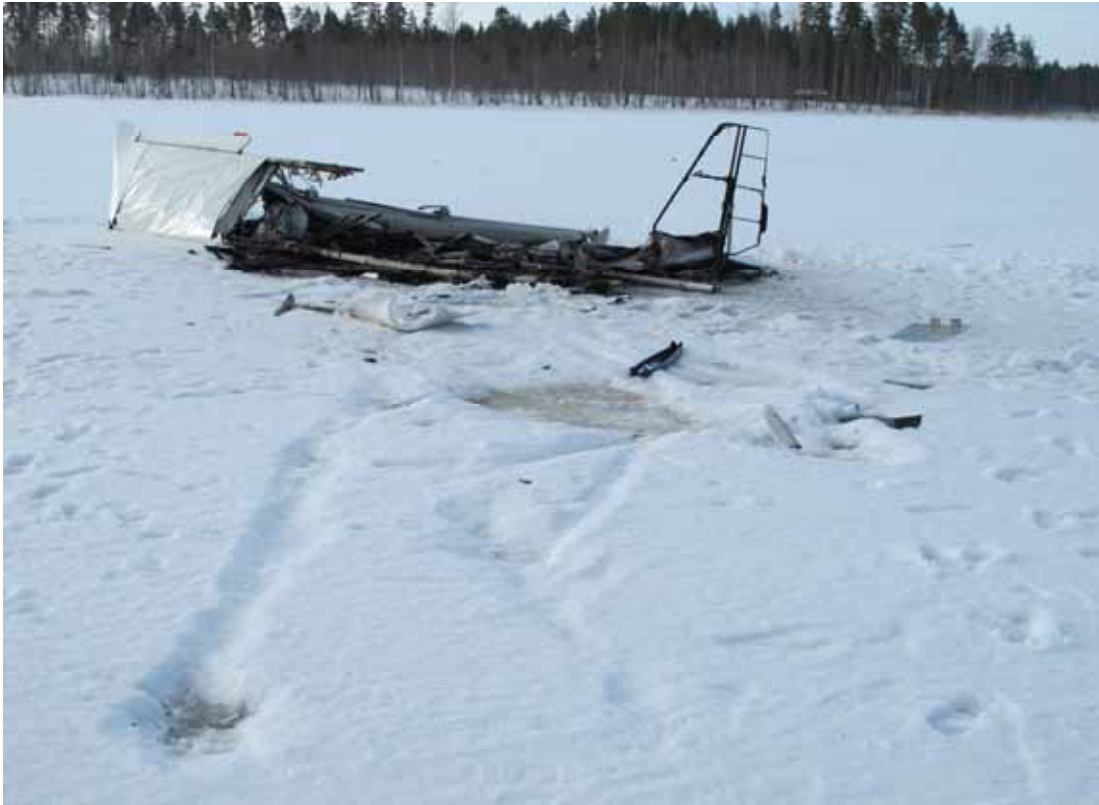
Lumeen jääneiden jälkien ja koneen vaurioiden perusteella kone on osunut jäähän jyrkässä kulmassa, hivenen vasemmalle kallistuneena. Kaikki koneen ääreisosat löytyivät onnettomuuspaikalta. Yksi potkurin lavoista löytyi yli kahdenkymmenen metrin etäisyydeltä hylystä, kaksi muuta lapaava olivat hyllyn läheisyydessä. Koneessa ollut kello näytti aikaa 13:25 ja nopeusmittari nopeutta 95 km/h.

Kuva 2. Etualalla vasemmalla näkyy vasemman siiven iskujälki, siitä oikealla siipitukien jälki sekä rungon ja kellukkeiden jäljet. Törmäyksen jälkeen kone on pompannut muutaman metrin etuoikealle.
