L2013-E2

Raportti alustavasta tutkinnasta

## Lento-onnettomuus Haapavedellä 8.9.2013

OH-U243 Rans S-6 Coyote II

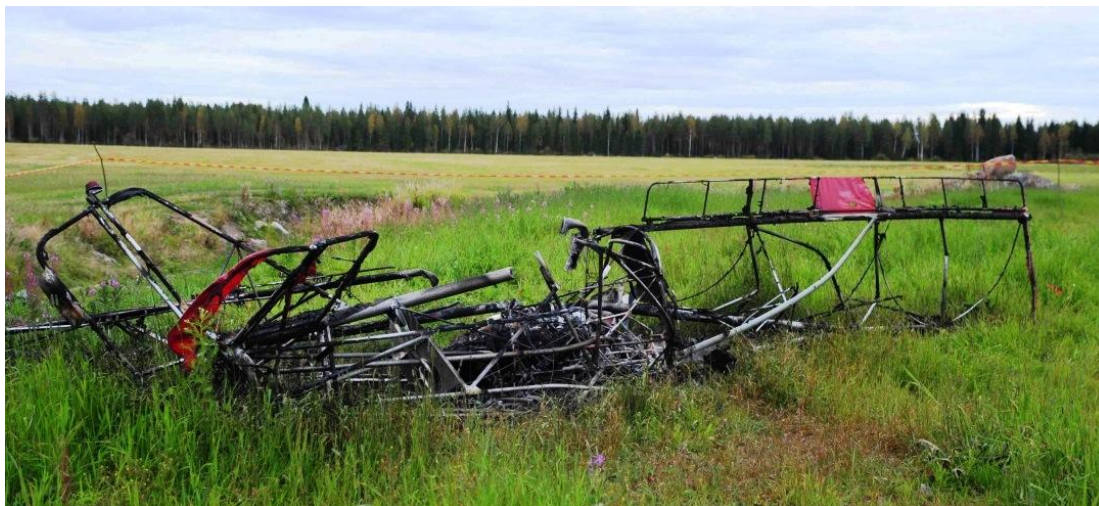
Kuva 1: palanut hylky onnettomuuspaikalla (Kuva: Otkes.)

Ohjaaja oli tehnyt yhden lähestymisen ja ylösvedon Haapaveden lentokentän kiitotielle 12, minkä jälkeen hän oli lentänyt normaalissa laskukierroskorkeudessa todennäköisesti myötätuulussa kiitotielle 30. Silminnäkijöiden havaintojen mukaan koneen asento oli heilahdellut muutaman kerran ylös ja alas myötätuuliosan lopussa, jossa tavallisesti kaarretaan perusosalle. Tämän jälkeen kone oli kaartanut vasemmalle ja syöksynyt pellolle. Törmäyksen seurauksena ohjaaja menehtyi välittömästi ja lentokone syttyi palamaan.

oli lakannut verhoilun venelakalla muutama päivä ennen onnettomuutta. Hän oli käynyt lentämässä koneella lakkauksen jälkeen eikä ollut havainnut mitään muutoksia. Kone lakattiin edellisen kerran 1990-luvun loppupuolella. Onnettomuuden jälkeisessä teknisessä tarkastelussa lentokoneesta ei löytynyt tekijää, joka olisi aiheuttanut tapahtuman.

On mahdollista, että verhoilun lakkauksella oli vaikutusta tapahtumaan, mutta sitä ei voitu selvittää tulipalon takia. Oikeuslääketieteellisissä tutkimuksissa ei voitu täysin sulkea pois sairauskohtauksen mahdollisuutta.

Keinokuituisen kangasverhoillun lentokoneen lakkaamisessa tulisi huolella arvioida sopivan pinnoitusaineen valinta ja selvittää sen vaikutus keinokuituiseen materiaaliin.
