Tutkintaselostus

L2013-03

Ultrakevyen lentokoneen onnettomuus Sysmässä 3.5.2013

OH-U395

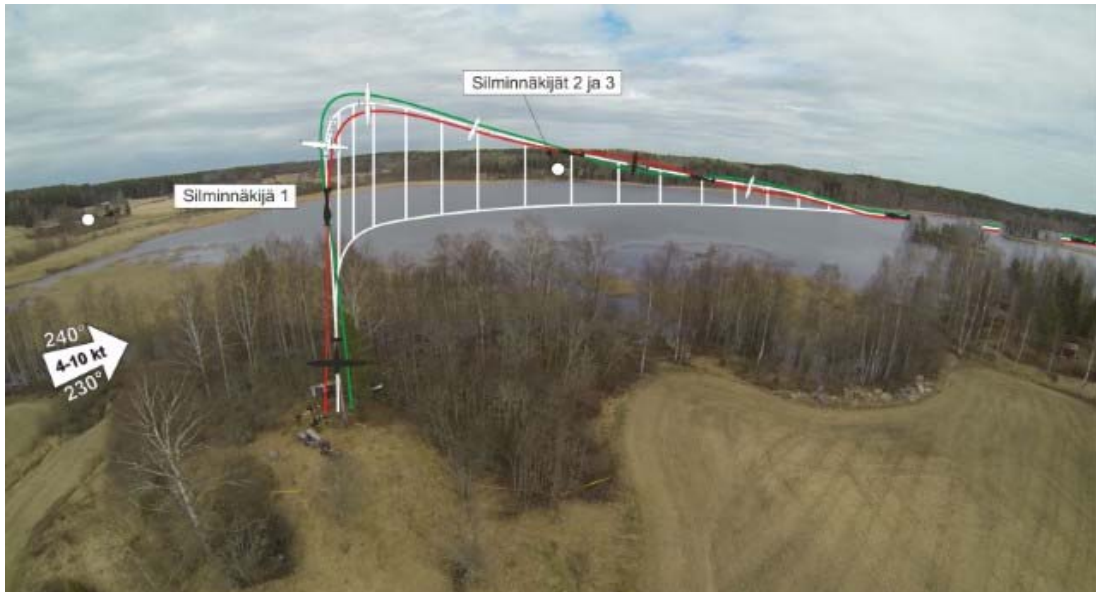
Silminnäkijöiden havaintoihin perustuen lähtökiidon pituus vedessä oli 200–300 m. Lähtökiidon jälkeen kone nousi poikkeuksellisen jyrkästi. Yleensä ohjaaja oli kiihdyttänyt nopeutta selvästi pidempään lähellä veden pintaan. Alkunousussa kone kallistui ensin vasemmalle, sitten oikealle, mutta oikealle vielä. Seuraavaksi lentosuunta muuttui lisää vasemmalle ja koneen nokka nousi jyrkästi. Silminnäkijöiden mukaan tämän jälkeen kone ”pysähtyi ilmassa”, kaatui voimakkaasti vasemmalle ja syöksyi pystysuoraan maahan. Lentokorkeus oli arvioiden mukaan enimmillään joitakin kymmeniä metrejä puiden latvojen yläpuolella. Vedestä irtoamisen jälkeinen lentomatka oli noin 500 m.

Kuva 1. Silminnäkijöiden kertomusten perusteella laadittu kuva lentoreitistä ja koneen asennoista sen eri vaiheissa.

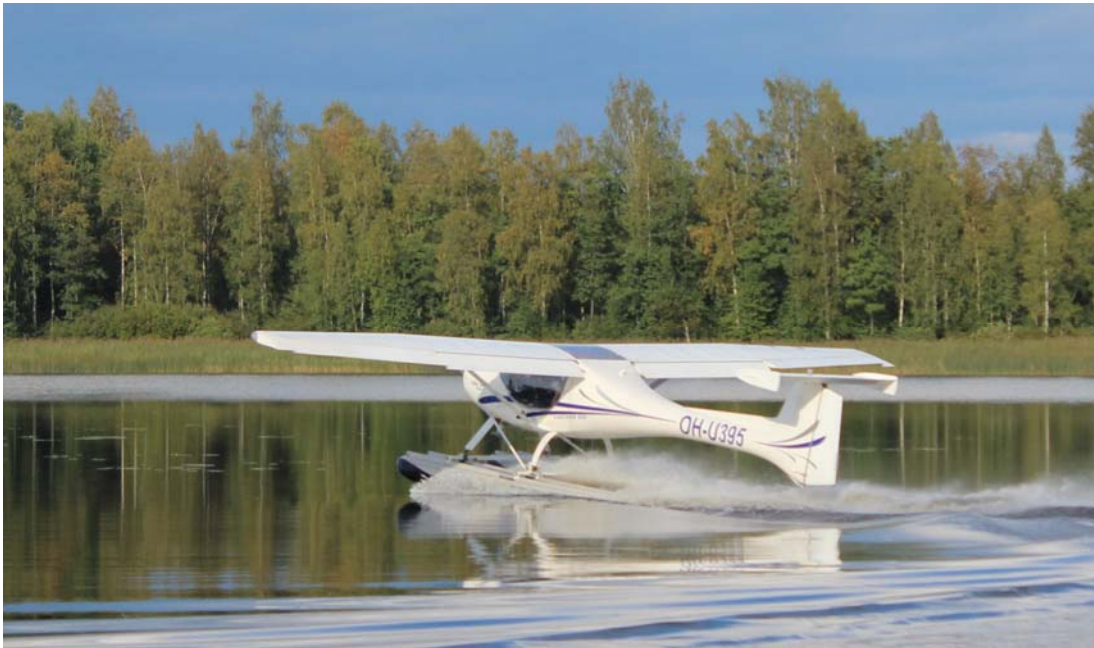
Kuva 2. OH-U395 (Cora 200 Arius F) kuva vuodelta 2012. (Lähde: Mikko Koskela)

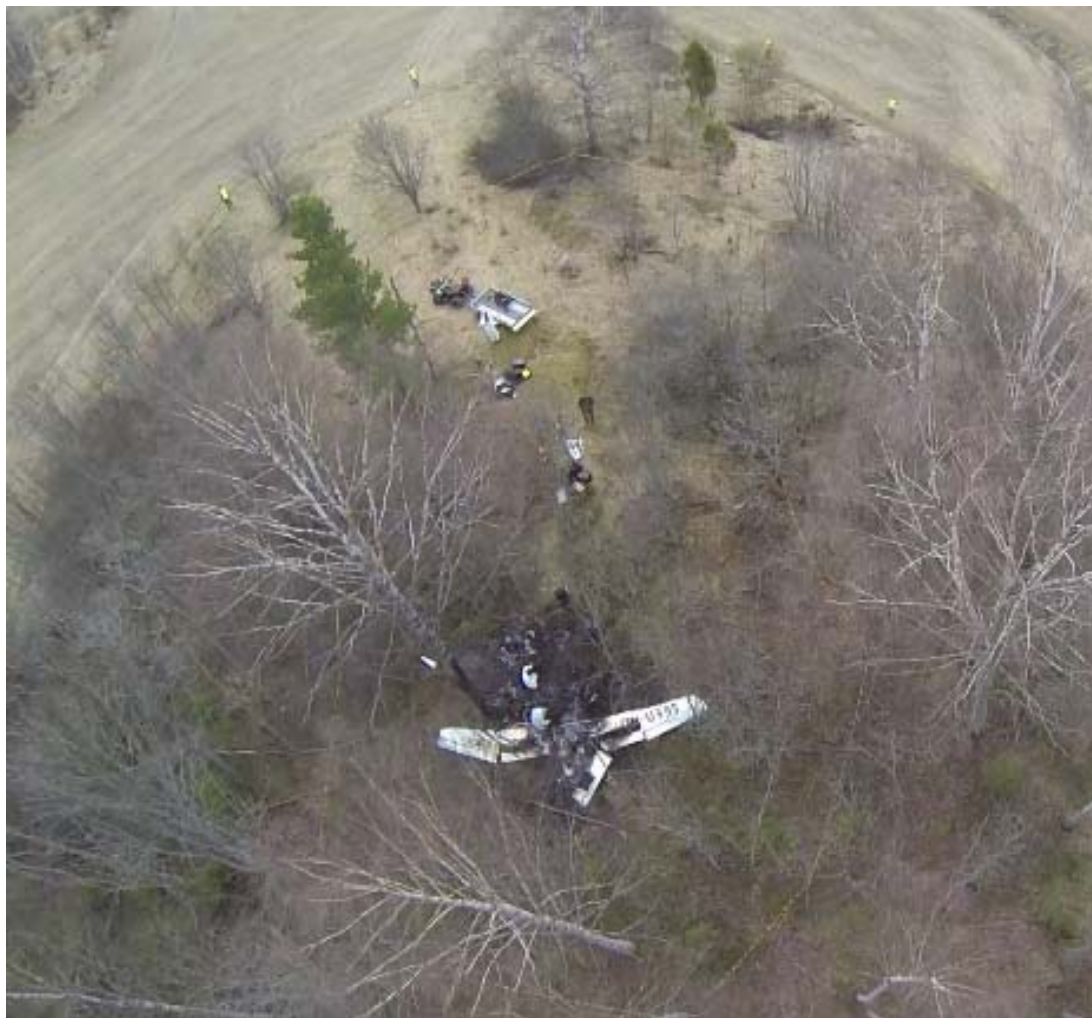
Kolmilapaisen hiilikuiturakenteisen potkurin yksi lapa oli kiinni navassa, mutta se oli palanut. Toinen lapa oli katkennut tyvestä. Kolmas lapa oli katkennut noin 25 cm etäisyydeltä navasta. Irronneet lavat olivat moottorin etupuolella törmäyskuopan vieressä ja niissä oli palovaurioita.

Toisen kellukkeen alumiininen pohjavahvike oli hyllyn etupuolella ehyenä, mutta toisen kellukkeen vahvike oli palanut lähes kokonaan. Muovirakenteisten kellukkeiden muut osat olivat kokonaan palaneet. Siiveke-, korkeusperäsin- ja laskusiivekejärjestelmien alumiiniset ohjaustangot olivat palaneet rungon osalta, mutta teräksiset päätteet olivat tarkastettavissa. Sivuperäsimen ohjausvaijerit ja jalkaohjaimet olivat tarkastettavissa, samoin kuin vesiperäsimen ohjauslinjasto.

Kuva 3. Hylky onnettomuuspaikalla. (Lähde: Jarkko Vuolle/HS/Nelosen uutiset)
