## Tutkintaselostus

L2013-04

# Vesilentokoneen onnettomuus Kuopion Vehmersalmella 29.6.2013

Cessna 185D

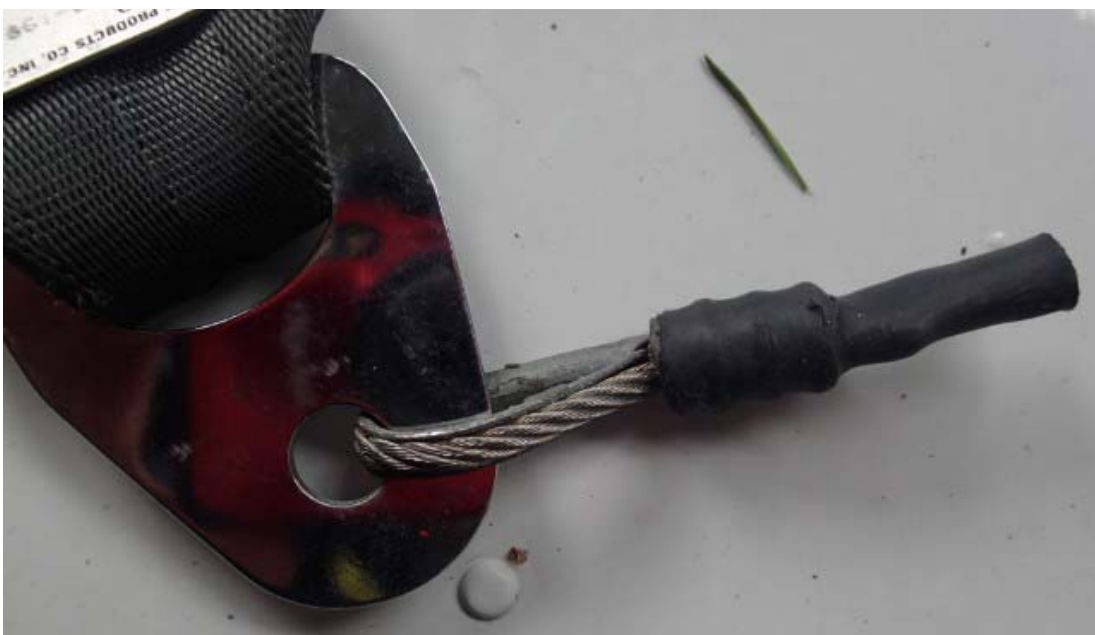
Matkustajien istuimilla oli vain lantiovyöt, jotka oli yhdistetty rungossa oleviin kiinnityspisteisiin 3,4 mm paksuisilla vaijereilla (kuva 3). Väiden lukot olivat kiinni, mutta niiden kaikki kolme kiinnitysvaijeria olivat katkenneet, joten vyöt olivat irrallaan. Vaijereiden kiinnitys oli tehty käyttämällä puristusliittimiä, jotka oli suojattu kutistemuovisukalla. Oikeanpuoleisessa kiinnityksessä käytetty vaijeri oli katkennut siten, että siinä oli eripituisia säikeitä. Keskimmäisen kiinnityksen vaijeri oli katkennut puristusliittimen pään kohdalta kohtisuoraan ja katkeamiskohdassa oli ruostetta. Vasemmanpuoleisen kiinnityksen vaijeri oli katkennut yläpäästään kohtisuoraan. Tässä vaijerissa ei ollut ruostetta. Koneen teknisen kirjanpidon mukaan istuinvyöt oli uusittu vuonna 2005. Kiinnitysvaijereiden asennuksesta ei löytynyt merkintöjä. Valmistajatehtaalta saadun tiedon mukaan tehtaalla ei ole asennettu yhteenkään kyseisen tyyppin koneeseen istuinvyöitä vaijerikiinnityksellä. Tutkinnassa todettiin vastaavia vaijerikiinnityksiä olevan muissakin samaa tyyppiä olevissa koneissa.

Kuva 3. Istuinvyössä käytetty vaijerikiinnitys

Keskipenkin istuinvöiden kiinnitysvaijerit katkesivat onnettomuudessa. Keskimmaisessä kiinnitysvaijerissa oli ruostetta ja se oli katkennut alapäästään kohtisuoraan. Valmistajatehtaalta saadun tiedon mukaan vöiden asennus ei ole alkuperäisen asennuksen mukainen. Onnettomuuskoneen teknisestä kirjanpidosta ei löydy merkintää kyseisestä muutoksesta.

15. Istuinvoiden keskimmäisen kiinnitysvaijerin katkeamiskohdassa oli ruostetta.
16. Lentokoneessa tai moottorissa ei ollut vikaa, joka olisi aiheuttanut onnettomuuden.

1. Tutkinnassa havaittiin, että matkustajien istuinvöiden kiinnityksessä käytetyt vaijerit eivät olleet valmistajatehtaan alkuperäisen asennuksen mukaiset. Lisäksi kahdessa vaijerissa havaittiin ruostetta, joka heikensi merkittävästi niiden lujuutta.

Onnettomuustutkintakeskus suosittaa, että Liikenteen turvallisuusvirasto julkaisee kansallisen ilmailumääräyksen, jolla yleisilmailukoneiden omistajat tai käyttäjät veloitetaan tarkastamaan istuinvöiden vaatimustenmukainen asennus.
