Tutkintaselostus

L2013-01

Helikopterin lento-onnettomuus sahauslennolla Tampereen Teiskossa 10.1.2013

OH-HNP

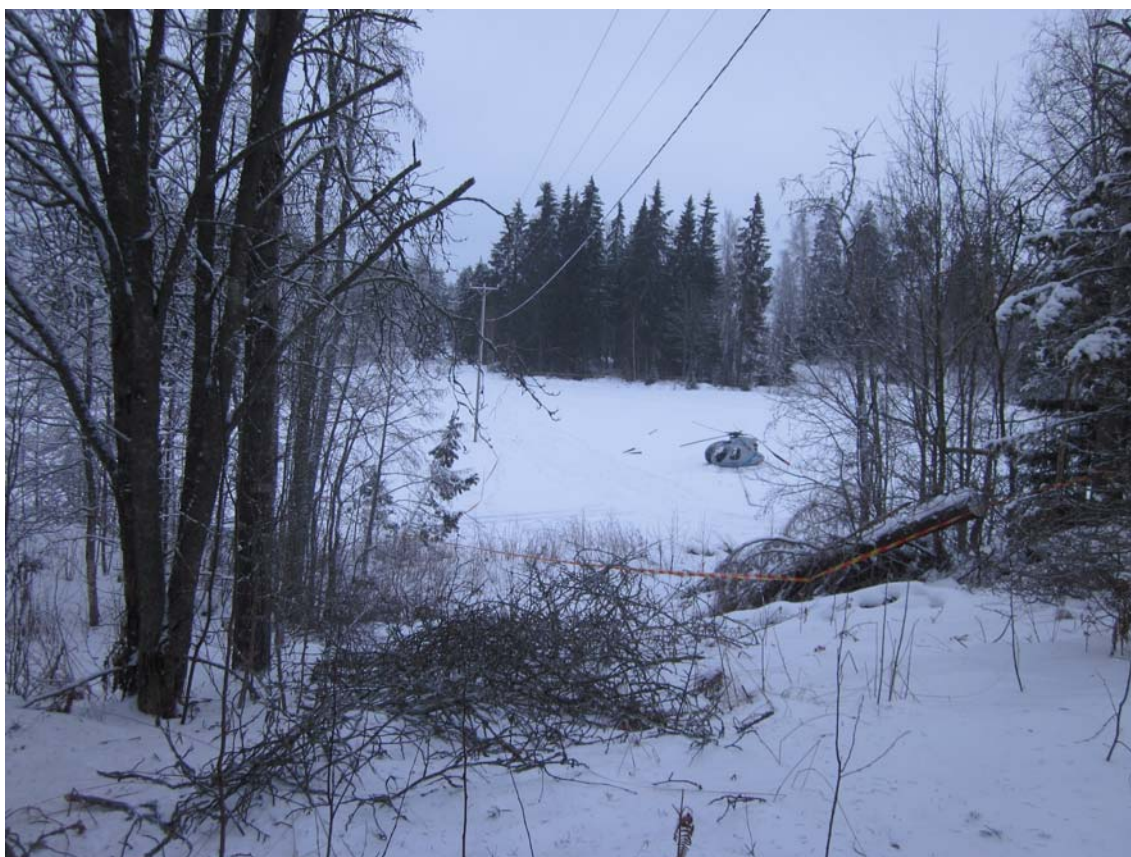
Kuva 2. Onnettomuuspaikka kuvattuna kumpareen päältä.

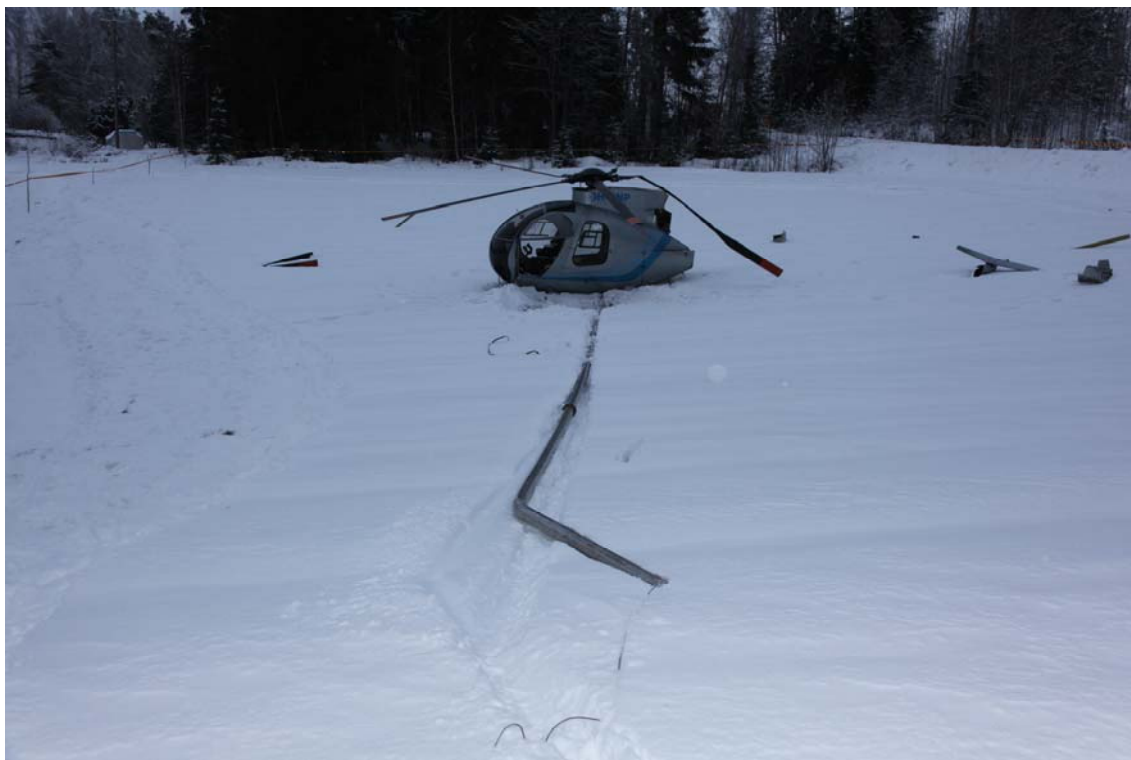
Kuva 3. Katkennut sahkannatuspuomi kuvattuna helikopterin tulosuunnasta.

Noin 10 metrin päässä sahasta pellolla oli noin 18 metriä pitkä sahan puomi, joka oli katkennut irti sahasta. Puomi oli taipunut kahden metrin päässä katkeamiskohdasta. Lumi-hangessa oli taipuneen puomin tekemä jälki noin kaksi metriä ennen puomia. Puomin toinen pää oli kiinni helikopterin rungon alla ulkopuolisen kuorman koukussa. Helikopterin lentosuunta oli ollut noin 145 astetta, mutta maahantörmäyksen yhteydessä rungon suunta oli kääntynyt noin 90 astetta vasemmalle. Helikopterin magneettikompassi osoitti suuntaan 55 astetta. Helikopterin nokan suunnassa oli voimajohto, johon oli matkaa 16 metriä ja lähimpään pylväeseen 21 metriä. Helikopterin takana noin 40 metrin päässä oli maantiede. Lumihangon paksuus oli noin 30 cm.

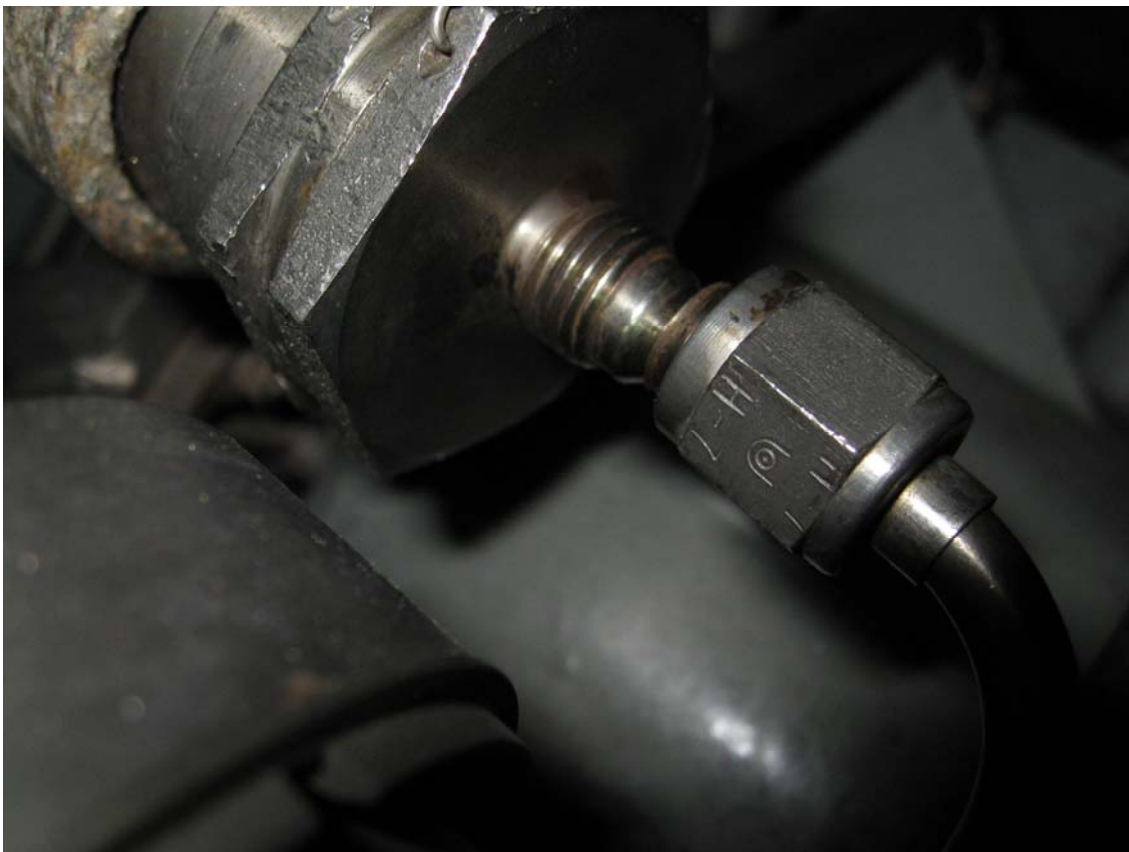
Kuva 5. Moottorin säätöilmapiutkiston suodattimen jälkeisen liittimen mutteri kuvattuna onnettomuuden jälkeen.

Helikopterin teknisessä tutkinnassa havaittiin, että moottorin säätöilmapiutkiston suodattimen jälkeisen liittimen mutteri ja liitos olivat auenneet (Kuva 5). Putken irtoaminen aiheuttaa moottorin ahdinpaineen katoamisen tehonsäätöjärjestelmästä ja siten moottorin tehonmenetyksen tai sammumisen.

Liitin, suodatin ja putki olivat vaurioitumattomia. Säätoilmaputkiston osien kunto tarkistettiin myös huolto-ohjeiden mukaisella painekokeella ja mitään muita vuotoja ei putkistossa havaittu. Teknisessä tutkinnassa helikopterissa ei havaittu muuta vauriota tai vikaa, joka olisi voinut olla yhteydessä onnettomuuden syntyyn.

Putkiston mutterien momenttiin kiristyksen jälkeen liitokset merkitään maalimerkinnällä aukeamisen tarkkailun mahdollistamiseksi. Jotkin maalimerkinnät olivat mustuneet kuumuuden johdosta ja osasta muttereista merkinnät puuttuivat. Suuntaa antavassa liitinmutterien avaus- ja uudelleenkiinnittämiskokeissa havaittiin, että avausmomentit vaihtelivat melko paljon 25–125 lb in vaihteluvälillä. Auennutta liitosta edeltänyt Pc suodattimen toisen pään mutteri oli huomattavan kireällä. Avaukseen käytetty momentti oli 125 lb in. Pr-linjassa ollut liitinmutteri avautui 25 lb in momentilla sekä kiinnittyi samaan asentoon alle 80 lb in voimalla.

Turvallisuustutkinnan perusteella liitinmutterin ja siitä johtuneen putkiliitoksen aukeaminen on aiheuttanut moottorin tehonmenetyksen. Koska paineilmaputkisto, suodatin ja liitinmutteri olivat ehjiä eikä moottorissa ollut osoitettavissa merkkejä poikkeavasta värinästä, Onnettomuustutkintakeskus pitää mahdollisena, että

Onnettomuuden välitön syy oli moottorin säätöilmapiutustason suodattimen jälkeisen putkiliittimen kiinnitysmutterin kiertymisessä täysin auki. Säätöilmapiutusti siirtyi pois paikoiltaan aiheuttaen moottorin ahdinpaineen katoamisen tehonsäätöjärjestelmästä, jolloin moottori menetti tehonsa ja todennäköisesti sammui.

*Onnettomuustutkintakeskus suosittaa MD Helicopters Inc:lle, että MD 369D-
helikopterin päivätarkastusohjetta säättöilmaputkiston tarkastuksen osalta tarken-
netaan vastaamaan moottorinvalmistajan ohjetta ja siten huomioimaan liittimien (B
nut) maalimerkintöjen tarkastuksen.*

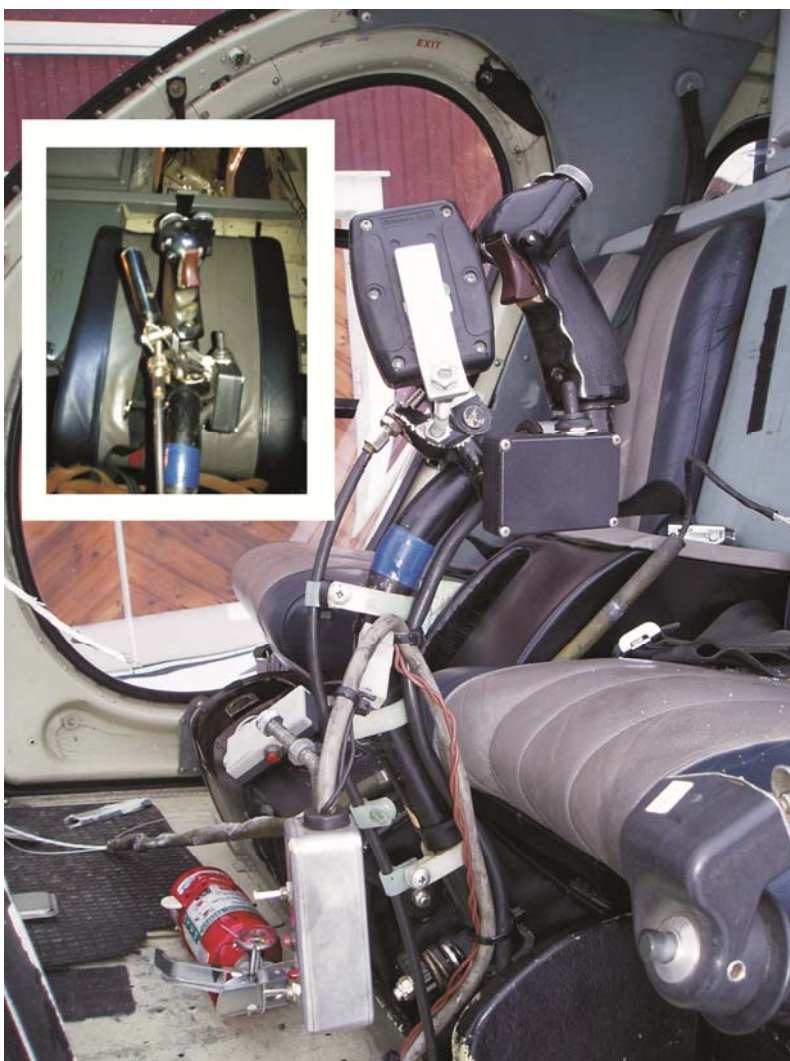
Ulkoisen kuorman mekaanisen laukaisun kahva oli asennettu sahan ohjauslaitteiston takia hieman sivuun ja normaalia kauemmas syklisen ohjaimen kahvasta (Kuva 6). Helikopterin GPS-navigaattorin tallennustoiminta oli kytketty pois käytöstä. ELT-hätälähetin (ACK Model E-01) ei aktivoitunut pakkolaskun seurauksena.

Kuva 6. Sahanohjauslaitteiden ja ulkoisen kuorman pakkolaukaisukahvan asettelu sivusta ja edestä.

Tapahtuneiden onnettomuuksien perusteella riippuvaa sahakalustoa ei voida Onnettomuustutkintakeskuksen käsityksen mukaan käsitellä normaalina irrotettavana ulkopuolisena kuormana. Sitä tulisi käsitellä helikopteriin asennettuna työvälineenä, joka voidaan joissakin hallituissa olosuhteissa pudottaa. Sahavarustuksen aiheuttamat rajoitukset sekä vaikutukset helikopterin lentomassaan sekä painopisteeseen, kuten myös vaikutukset hätätoimenpiteisiin tulisi selkeässä muodossa olla lisättynä helikopterin lentokäsikirjan liitteeksi. Sahojen ohjauslaitteiden asennukset tulisi hyväksyttää, mikäli niitä liitetään helikopterin tyyppihyväksynnän mukaisiin ohjainlaitteisiin (kuva 6).

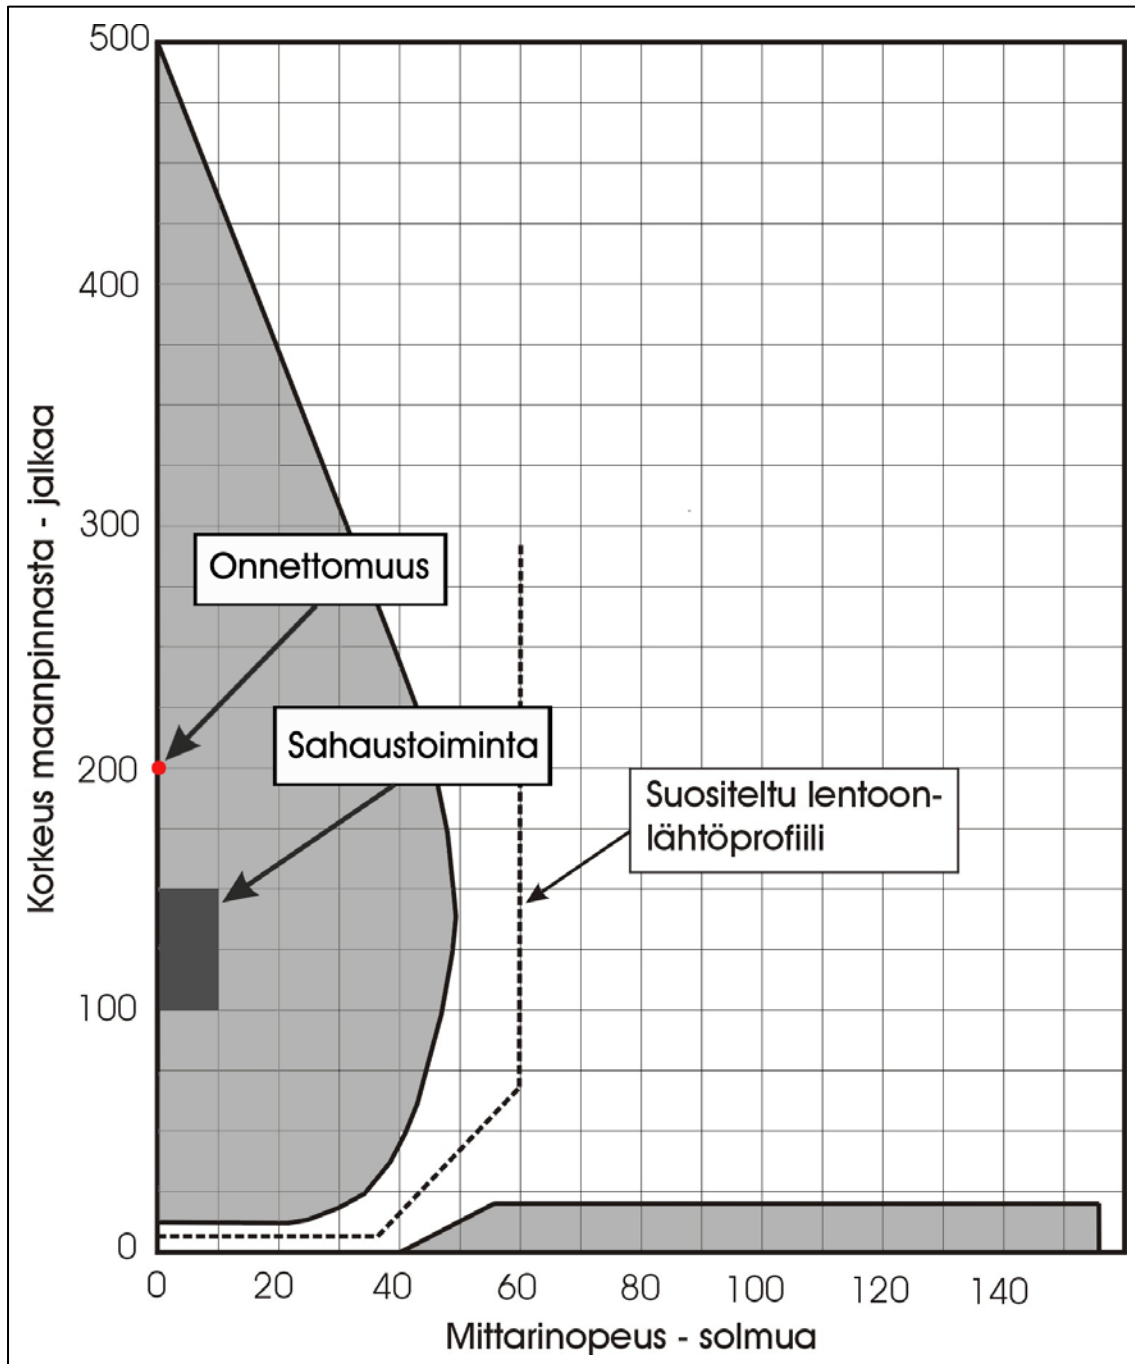
Kuva 7. Helikopterin korkeus-nopeus kuvaaja (Height-Velocity Diagram). Harmaalla värillä on merkitty niin sanottu "kuolleen miehen käyrä", jonka sisäpuolella turvallinen autorotaatiolaskeutuminen ei ole todennäköistä. Tällä nopeus- ja korkeusalueella lentämistä tulee pyrkiä välttämään. Sahausta tehdään yleensä hyvin hitaalla lentonopeudella ja muutaman kymmenen metrin korkeudella (tumman harmaa alue). Moottorin toimintahäiriö tapahtui helikopterin lentäessä kumpareen päällä. Tästä syystä korkeutta suhteessa pakkolaskupaikkaan oli noin 200 jalkaa (punainen alue).
