Tutkintaselostus

L2013-02

Vakava vaaratilanne kolmen liikennelentokoneen kesken Helsinki-Vantaan lentoaseman läheisyydessä 6.2.2013

Tutkintaselostus 3/2014
ISBN 978-951-836-422-4 (pdf)
ISSN 2341-5991

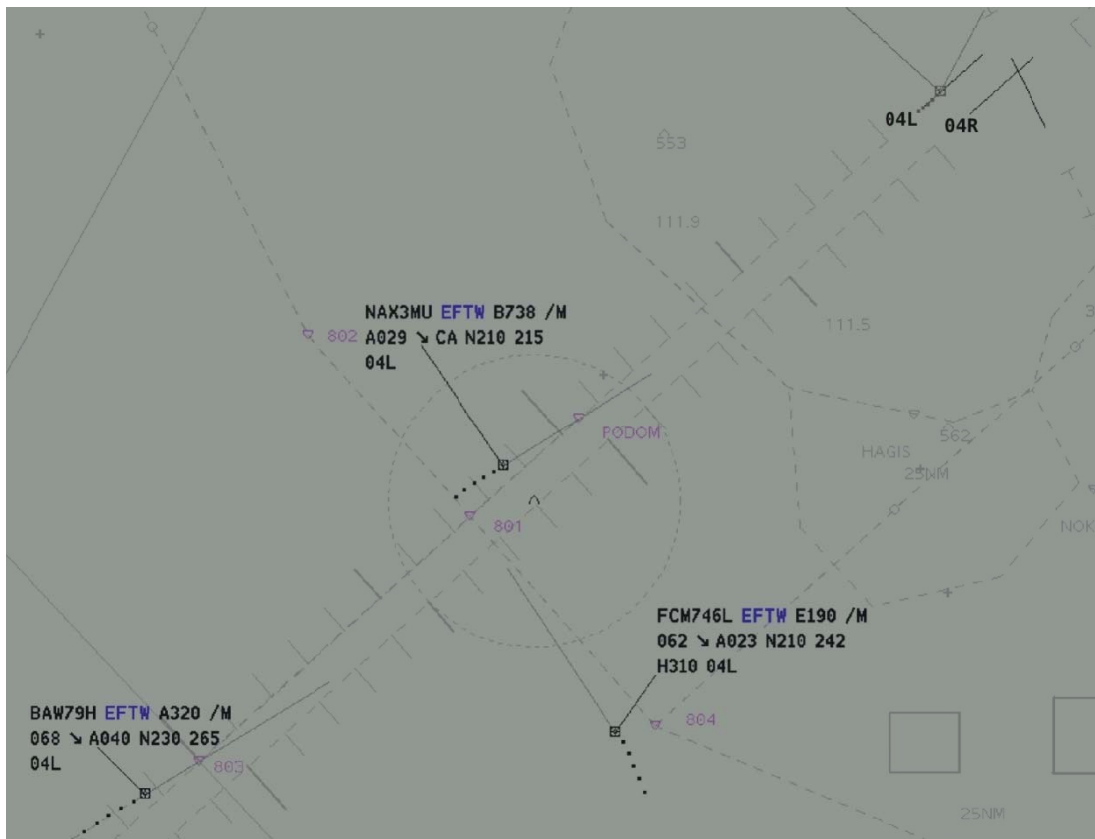
NAX3MU:n perässä samasta suunnasta lähestyi BAW79H. Molemmat ilma-alukset olivat tulleet EFHK:n lähestymisalueelle suunnasta, joka on melko suoraan lähestymislinjalla kiitotielle 04L. Ottaessaan yhteyden ARR-E:iin BAW79H:n etäisyys edellä menevään NAX3MU:iin oli noin 10 NM (18,5 km) ja kiitotien kynnykselle oli matkaa 24 NM (44,4 km). FCM746L lähestyi etelän suunnasta ja ARR-E jatkoi RAD-E:n aloittamaa tutkavektorointia tavoitteenaan johtaa se NAX3MU:n ja BAW79H:n väliin (kuva 4).

Kuva 4. NAX3MU ja BAW79H lähestyvät lounaasta. Niiden välinen etäisyys on 10NM.

FCM746L lähestyy etelästä tutkaohjaussuunnalla 310 astetta.

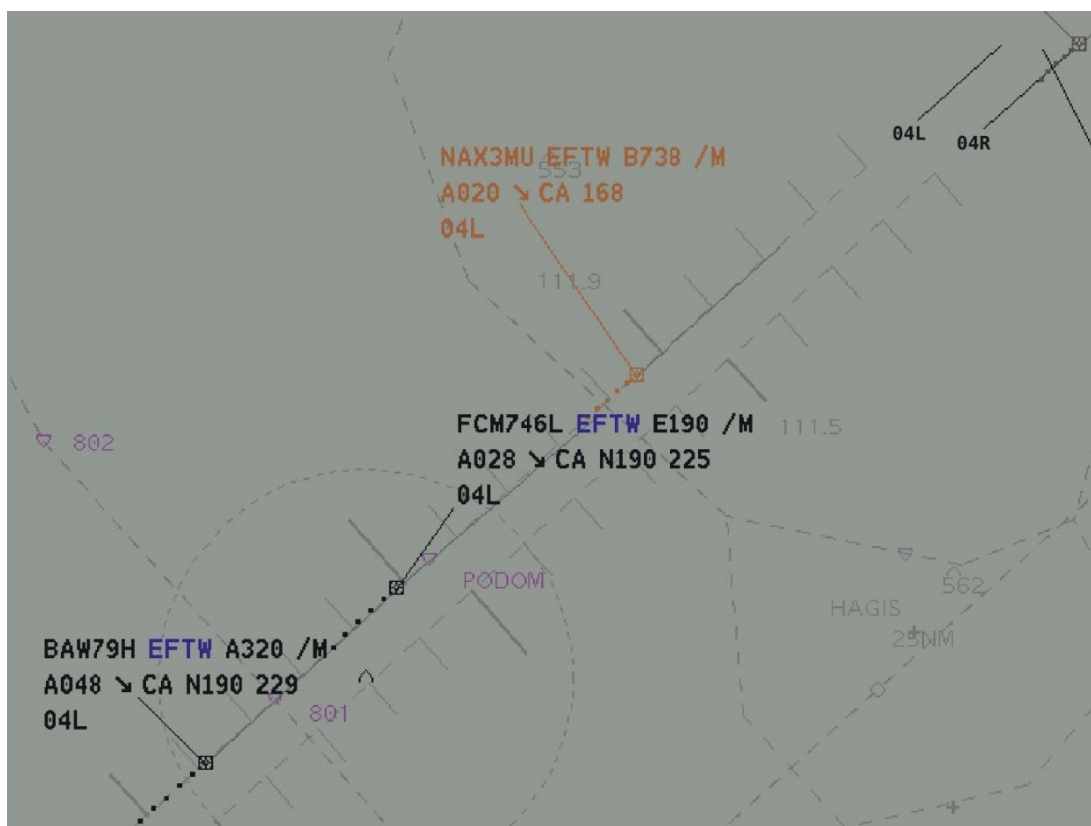
Kello 16.01:13 ARR-E antoi lähestymisselvityksen BAW79H:lle ja heti sen jälkeen FCM746L:lle. Hetkeä myöhemmin FCM746L:n liittyessä loppulähestymislinjalle sen etäisyys edellä menevään NAX3MU:iin oli 4,6 NM (8,5 km) ja takana tulevaan BAW79H:iin 3,8 NM (7 km). Nopeuserojen takia ilma-alusten väliset etäisyydet supistuvat edelleen (kuva 5).

Kuva 5. FCM746L liittyy loppulähestymislinjalle. © Finavia, lupa 4/590/2007.

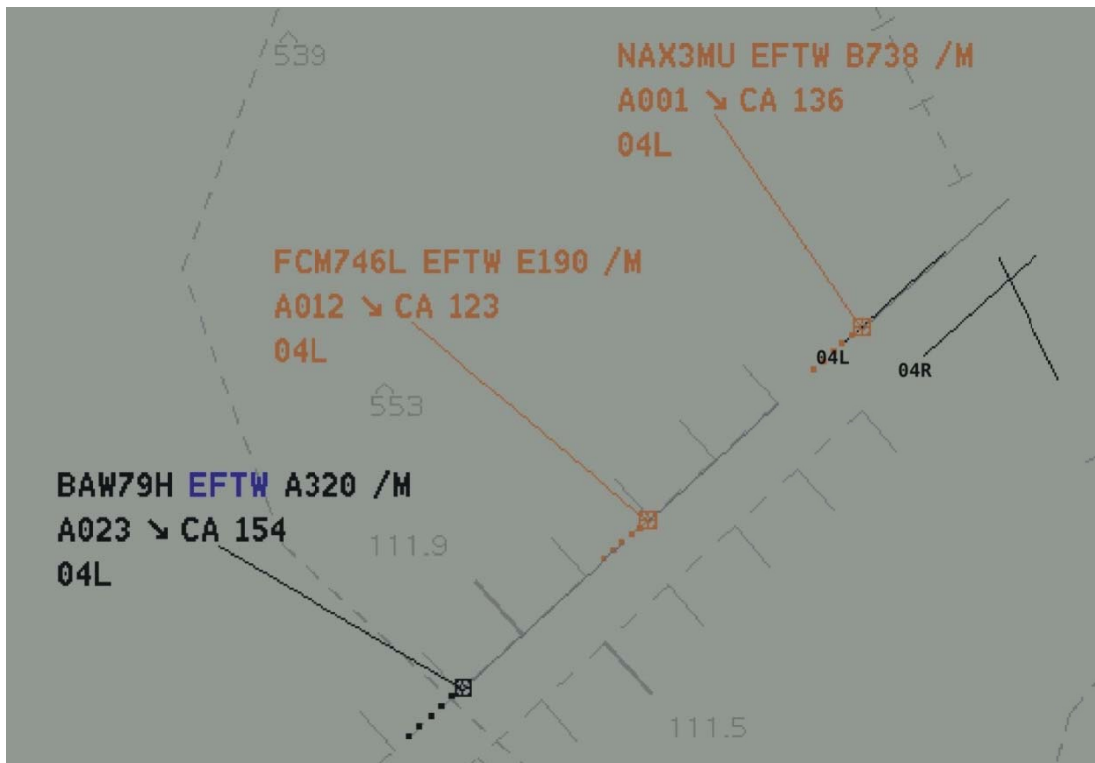
Ottaessaan yhteyden ARR-E:iin, BAW79H oli hidastamassa nopeuttaan 230 KT. ARR-E hidasti BAW79H:ia edelleen nopeuksille: 210 KT, 190 KT, 180 KT, 170 KT, 160 KT ja minimi lähestymisnopeus. Kello 16.04.50 BAW79H oli 6 NM:n etäisyydellä kiitotien 04L kynnyksestä ja sen etäisyys edellä menevään FCM746L:an oli 2,9 NM (kuva 6).

Kuva 6. BAW79H:n ja FCM746L:n välinen etäisyys 2,9 NM. NAX3MU laskeutumassa kiitotielle 04L. Tutkalabelien ruskea väri tarkoittaa, että ARR-E on luovuttanut ilma-alukset TWR-W:lle, joka on ottanut ne vastaan.
© Finavia, lupa 4/590/2007.

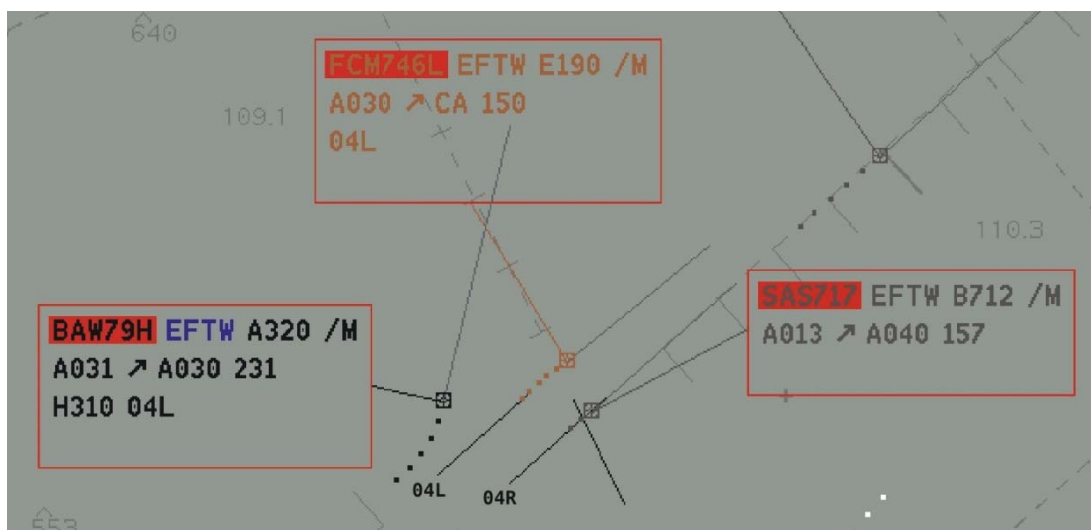
Kello 16.06:45 tutkajärjestelmä antoi STCA-varoituksen (Short Term Conflict Alert, STCA) BAW79H:sta ja FCM746L:sta, joiden välinen etäisyys oli tuolloin kaksi NM (3,7 km). Saavuttava BAW79H oli 80 KT nopeampi eikä korkeusporrastus ollut voimassa. Kello 16.06:55 ARR-E käski BAW79H:n lentää ohjaussuuntaan 335 astetta.

Kello 16.07:08 TWR-W soitti ARR-E:lle ilmoittaen FCM746L:n keskeyttäneen lähestymisensä ja olevan ohjaussuunnalla 040 astetta. TWR-W kehotti ARR-E:iä kääntämään BAW79H:ia heti vasemmalle, jolloin ARR-E käski BAW79H:n kaartaa lisää vasemmalle suuntaan 310 astetta (kuva 7) ja hetkeä myöhemmin edelleen suuntaan 280 astetta. BAW79H:n ja FCM746L:n välinen vaakasuora etäisyys oli pienimmillään 1,5 NM (2,8 km) ja ilma-alukset olivat tuolloin samalla korkeudella.

Kuva 7. BAW79H:n ja FCM746L:n välinen etäisyys 1,5 NM. Punaiset STCA-varoitukset ovat näkyvissä. © Finavia, lupa 4/590/2007.

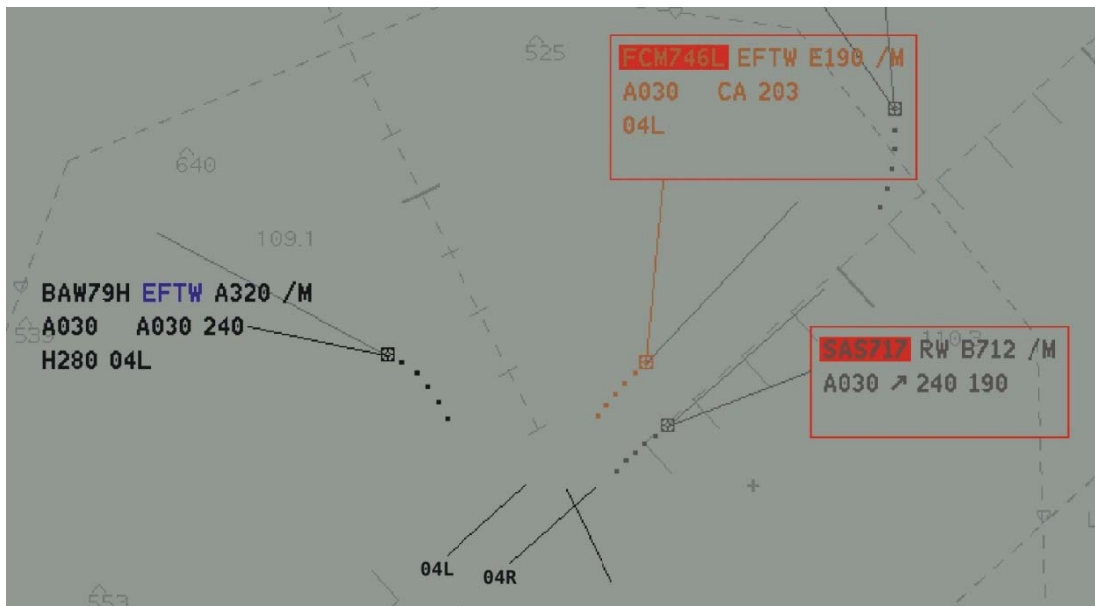
FCM746L lensi ohjaussuunnalla 040 astetta ja saavutti 3000 jalkaa pian kiitotien 04L loppupään ylityksen jälkeen. Kello 16.07:20 tutkajärjestelmä antoi STCA-varoituksen FCM746L:sta ja kiitotieltä 04R lähteneestä SAS717:stä (kuva 7). Ilma-alukset lensivät 0,9 NM (1,5 km) etäisyydellä toisistaan minuutin ja kymmenen sekunnin ajan. Kello 16.07:34 FCM746L pysyi TWR-W:iä vahvistamaan ohjaussuunnan 040 astetta, jolloin TWR-W käski sen ottaa yhteyden ARR-E:iin (kuva 8).

Kuva 8. FCM746L ja SAS717 lentävät rinnakkain samalla korkeudella. STCA-varoitukset ovat näkyvissä. © Finavia, lupa 4/590/2007.
